CONCEPTO DE AMENAZA RUINA N° CAR - 1018

LOCALIDAD: (14) LOS MÁRTIRES
UPZ: (102) La Sabana
BARRIO: Voto Nacional
DIRECCION: Calle 12 # 15 – 63
CHIP: AAA0034JWUZ
FECHA DE VISITA: Noviembre 28 de 2007
SOLICITANTE: Inspección 14 C Distrital de Policía
POBLACION BENEFICIADA: 10 Personas – 10 Familias
AREA: 400 m² (aproximadamente)

Este concepto corresponde a la visita de inspección para verificar el estado y condiciones del inmueble ubicado en la Calle 12 # 15 – 63, con el fin de establecer si amenaza ruina o no.

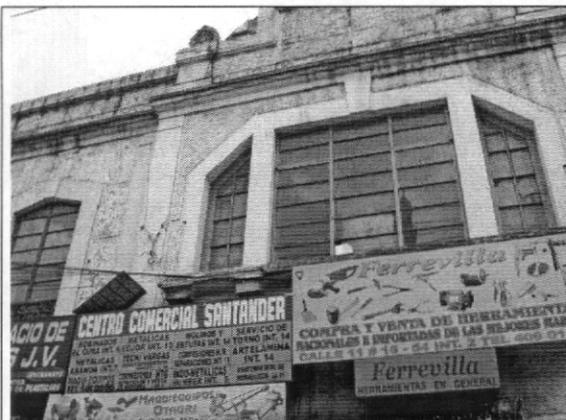
La edificación se encuentra en regulares condiciones de mantenimiento. El muro de fachada presenta deterioro y se empieza a presentar desprendimiento de acabados, ver fotos 1 a 3. Los muros internos no presentan evidencias de daño estructural sin embargo en algunos sectores se ven afectados por el ingreso de agua lluvia lo que ha deteriorado sus acabados, el estado de los muros se presenta en las fotos 4 a 7; el cielo raso se encuentra altamente deteriorado, en el extremo sur, hacia la calle 11, tiene desprendimiento del pañete de recubrimiento, se detectan agrietamientos, mientras que en el extremo norte, hacia la calle 12, las láminas de madeflex están desprendidas, deformadas y con marcas de humedad, la situación del cielo raso se puede apreciar en las fotos 8 a 10; la cubierta del pasillo central, aunque se han realizado algunos cambios de tejas, presenta zonas con deterioro alto, algunas de las tejas están rotas, fracturadas e incluso en algunos sectores se han retirado, esta situación permite el ingreso de agua lluvia y aumento del deterioro de los muros internos, las fotos 11 y 12 muestran algunos daños de la cubierta.

Foto 1. Fachada del inmueble objeto del concepto sobre la calle 11

- Hacer labores de mantenimiento y reparación de los acabados de los muros de fachada
- Realizar actividades de mantenimiento y reparación en la cubierta para contrarrestar el deterioro progresivo que afecta los muros internos

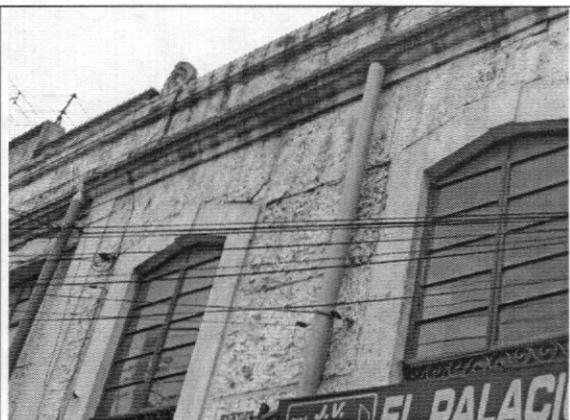
Foto 2. Deterioro de los acabados del muro de fachada

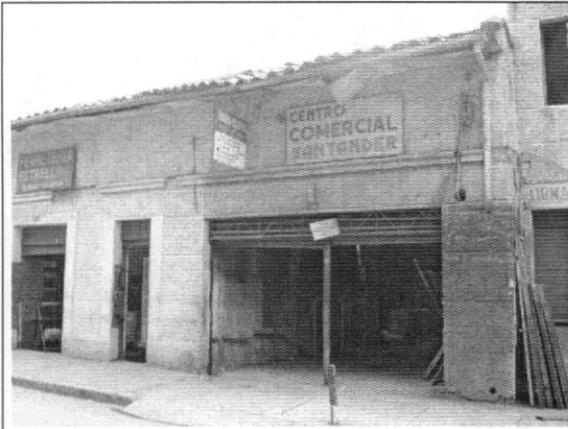
Foto 3. Fachada del inmueble sobre la calle 12

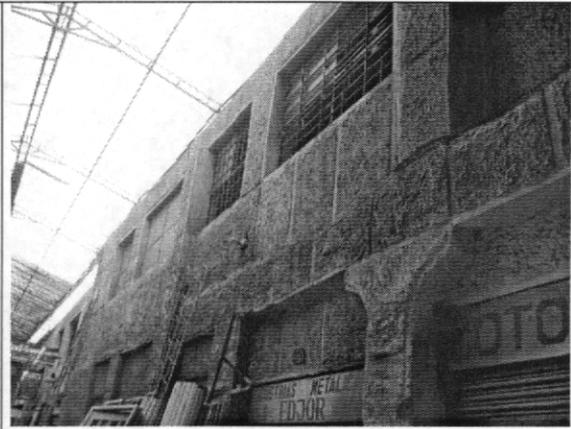
Foto 4. Muros internos sin daño estructural

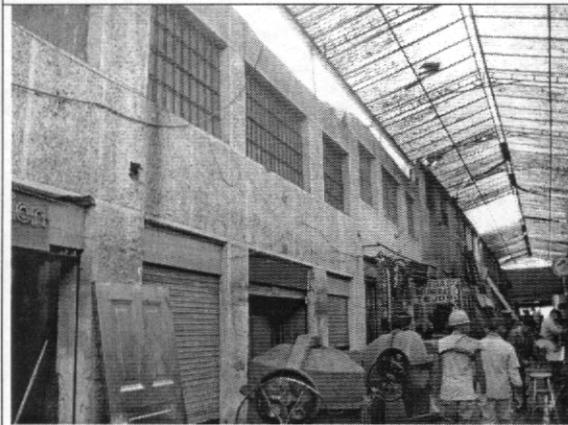
Foto 5. Muros internos sin afectaciones evidentes

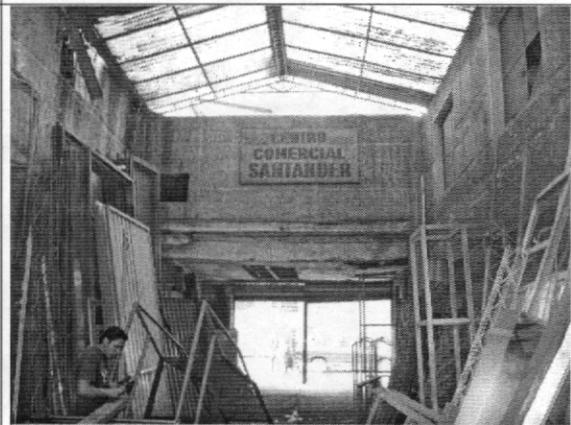
Foto 6. Aspecto de los muros internos del extremo norte

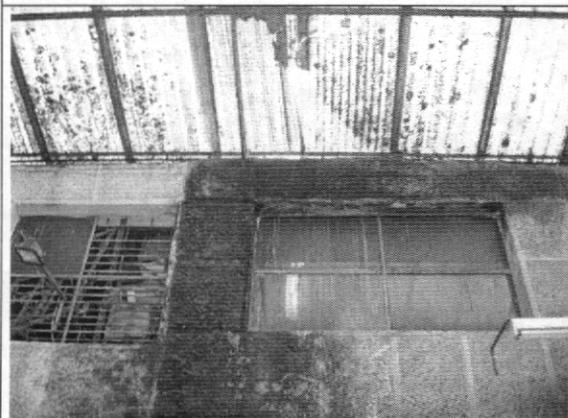
Foto 7. Deterioro en muros internos por ingreso de agua lluvia

- Reparar los acabados de muros internos que se encuentran afectados por el ingreso de agua lluvia
- Retirar todos los elementos sueltos del cielo raso, tanto en el extremo sur como en el norte

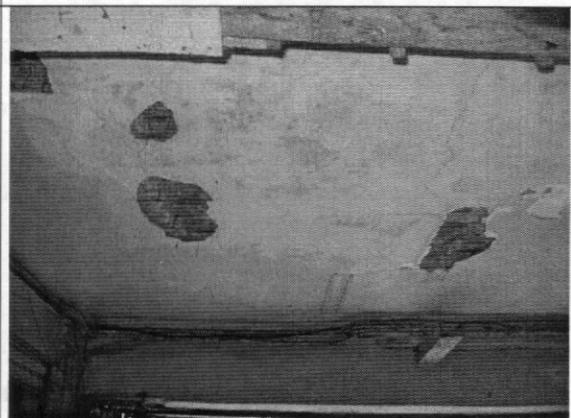
Foto 8. Desprendimiento del pañete del cielo raso del extremo sur

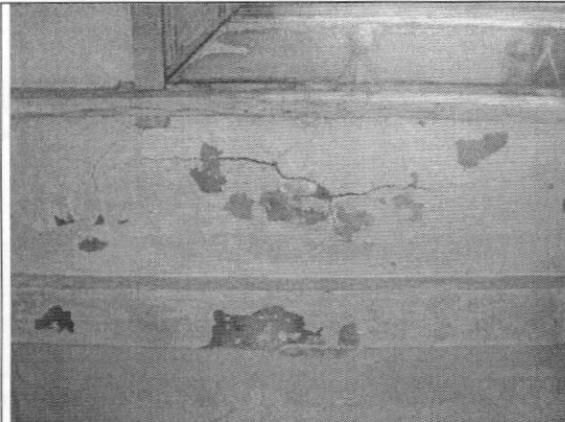
Foto 9. Agrietamientos en cielo raso

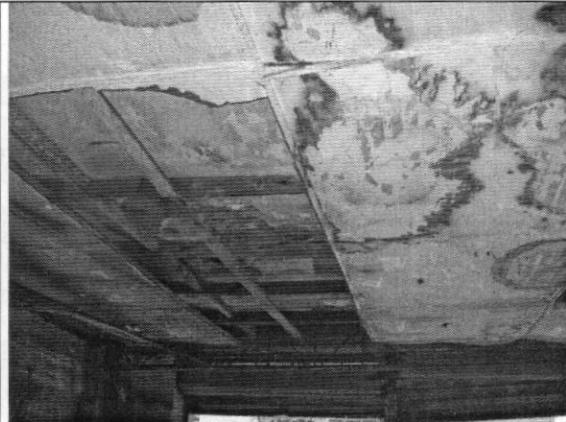
Foto 10. Desprendimiento y daño en láminas del cielo raso del extremo norte

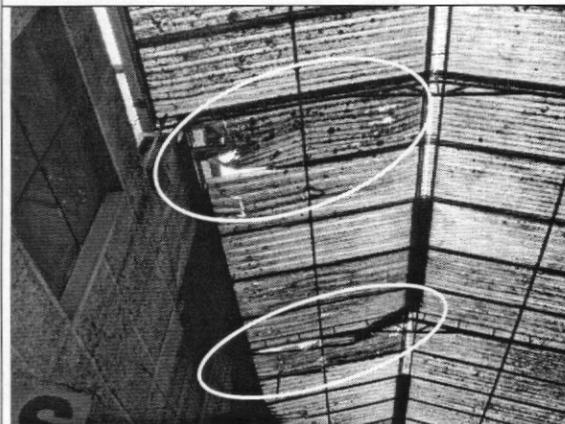
Foto 11. Tejas rotas en la cubierta del pasillo central

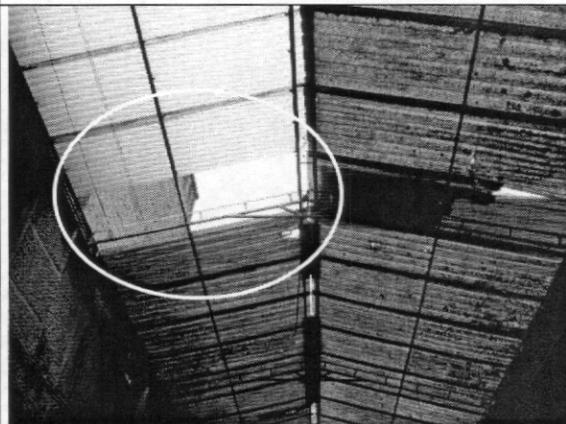
Foto 12. Tejas faltantes en la cubierta del pasillo central
