DIRECCION DE PREVENCION Y ATENCION DE EMERGENCIAS

CONCEPTO DE AMENAZA RUINA Nº CAR - 1022

LOCALIDAD: (12) Barrios Unidos
UPZ: (22) Doce de Octubre
BARRIO: San Miguel
DIRECCION: Calle 66 No. 36 A – 30 (Antigua), Calle 66 No. 50 – 30 (Nueva)
CHIP: AAA0054LLFZ
FECHA DE VISITA: Diciembre 24 de 2007
SOLICITANTE: Alcaldía Local de Barrios Unidos
POBLACION BENEFICIADA: Cinco (5) Personas – Una (1) Familia
AREA: 240 m² (aproximadamente)

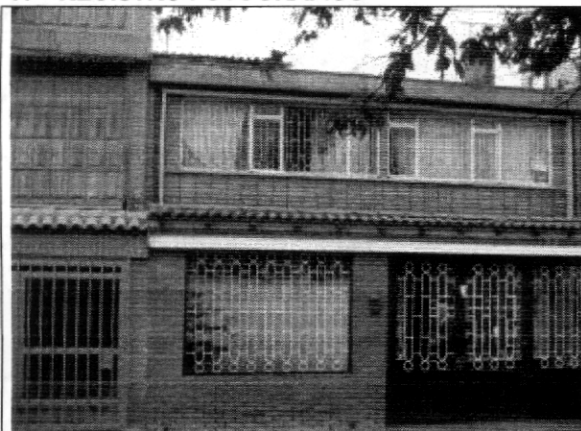
estructura de madera. El aspecto general de la fachada se puede ver en la fotografía 1. Las dimensiones aproximadas del predio son ocho metros de frente y treinta metros de fondo.

Foto 1. Aspecto fachada edificación

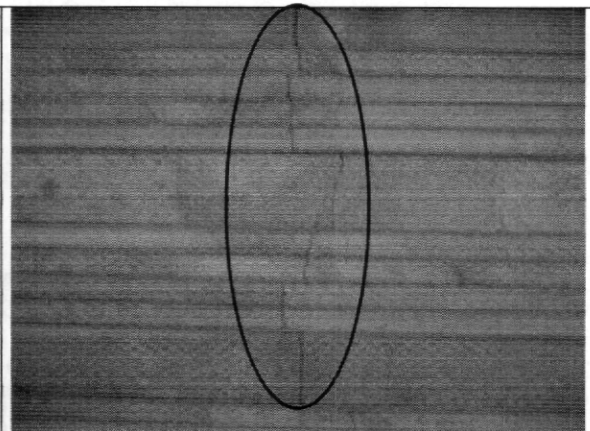
El muro de fachada en el extremo occidental de la edificación presenta agrietamientos, se observa daño tanto en el acabado como en el muro, la grieta que se observa aparece en las dos caras del muro, parte interna y externa, como se puede apreciar en la fotografía 2; en los acabados del entrepiso se detectan fisuras y agrietamientos especialmente en el costado occidental de la edificación, como se puede ver en la fotografía 3.

Foto 2. Grieta en muro de fachada (extremo occidental)

- Realizar un estudio técnico para determinar las causas del asentamiento diferencial que presenta la edificación y de los agrietamientos y daños en muros y pisos del sector occidental; este estudio debe ser realizado por personal profesional idóneo
- Implementar las conclusiones y recomendaciones dadas en el estudio del punto anterior

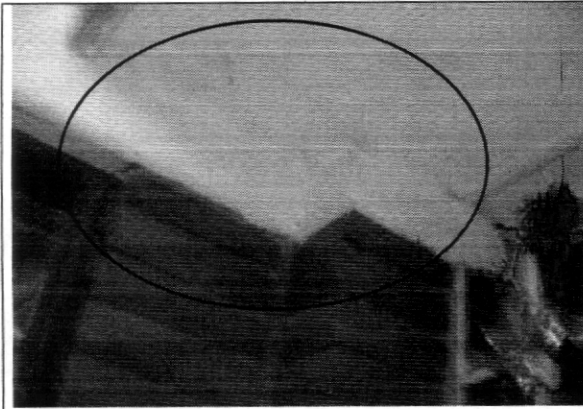
Foto 3. Grieta en acabados de entrepiso

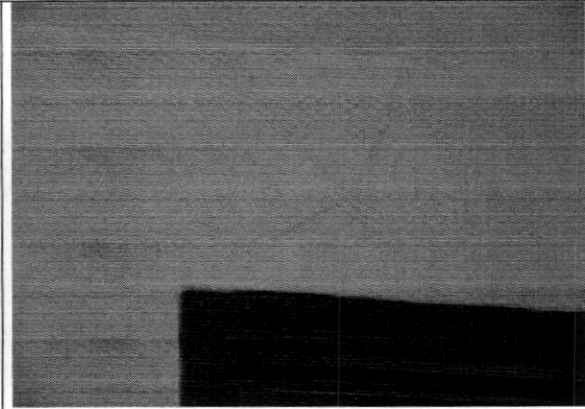
Los muros internos del primer nivel, en el costado occidental de la edificación, presentan agrietamientos, se observan daños en los dinteles de las puertas y en la unión de los muros de este sector, como se ilustra en las fotografías 4 y 5. El acabado de los pisos en el primer nivel presenta deterioro, se observan fisuras y deterioro en la parte inferior del muro, como se puede ver en la fotografía 6. Los marcos de las puertas en el costado occidental de la edificación presentan daños, se aprecia una separación considerable entre el marco y el dintel, como se ilustra en la fotografía 7.

Foto 4. Agrietamiento de muros internos primer nivel

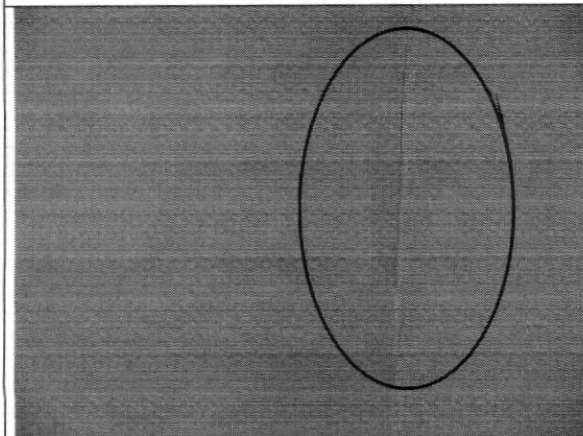
Foto 5. Grietas en muro primer piso costado occidental

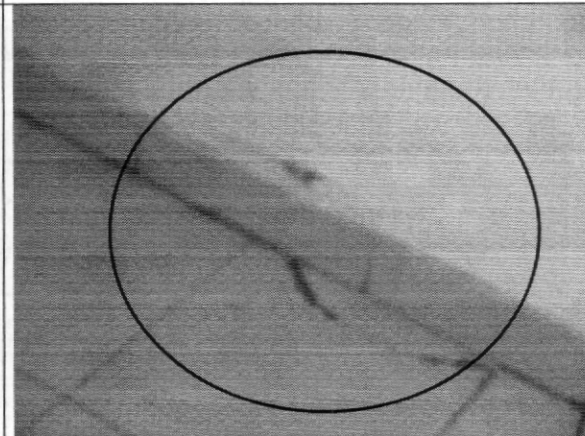
Foto 6. Agrietamiento en acabados de piso primer nivel

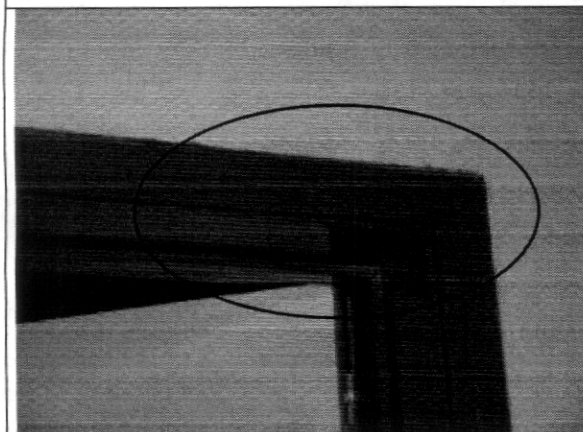
Foto 7. Daño en marcos de puertas costado occidental

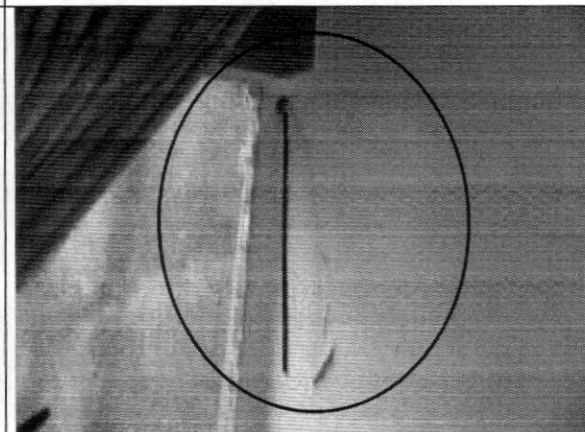
Los muros del segundo nivel en el costado occidental presentan deterioro, se observa el daño en el acabado de los muros, hay fisuras y presencia de humedad, como se puede ver en la fotografía 8.

Foto 8. Deterioro en acabados de muros de segundo nivel
