## CONCEPTO DE AMENAZA RUINA N° CAR - 1023

**LOCALIDAD:** (1) Usaquén  
**UPZ:** (11) San Cristóbal Norte  
**BARRIO:** El Jardín  
**DIRECCION:** Calle 163 No. 14 – 29 (Antigua), Calle 163 No. 7 – 29 (Nueva) - (Muro de cerramiento)  
**CHIP:** AAA0108RLXS  
**FECHA DE VISITA:** Diciembre 24 de 2007  
**SOLICITANTE:** Alcaldía Local de Usaquén  
**POBLACION BENEFICIADA:** Una (1) Persona – Una (1) Familia  
**AREA:** 150 m<sup>2</sup> (aproximadamente)

Este concepto corresponde a la visita de inspección para verificar el estado y condiciones del muro de cerramiento del inmueble ubicado Calle 163 No. 14 – 29 (Antigua), Calle 163 No. 7 – 29 (Nueva), con el fin de establecer si amenaza ruina o no.

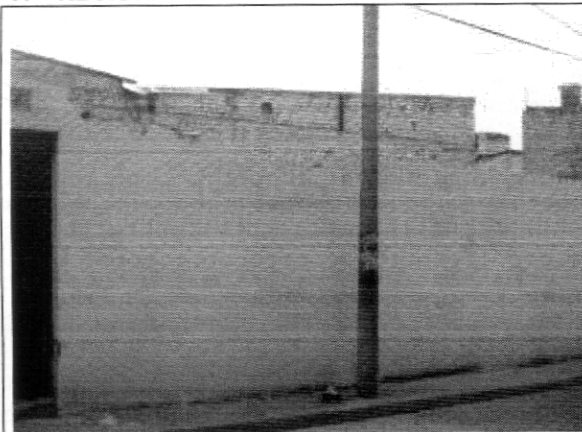
elementos de confinamiento, en el extremo oriental del muro del costado norte, se observan secciones de muro en sentido perpendicular que sirven de contrafuertes. En el interior del predio no hay ningún tipo de construcción. El aspecto general del muro de cerramiento se puede apreciar en las fotografías 1 y 2. Las dimensiones aproximadas del muro son veinte metros de largo y dos metros con cincuenta centímetros de altura.

Foto 1. Muro de cerramiento, costado norte

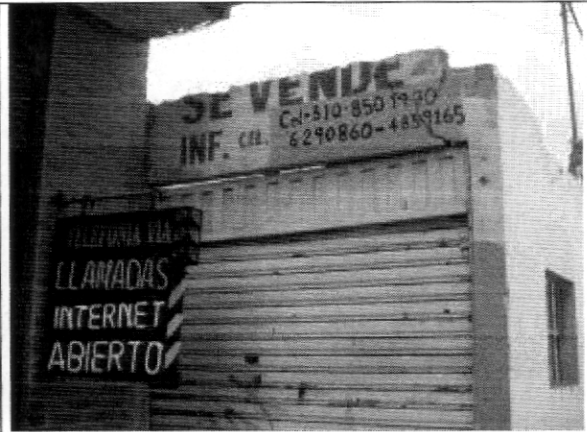
Foto 2. Muro de cerramiento, costado oriental

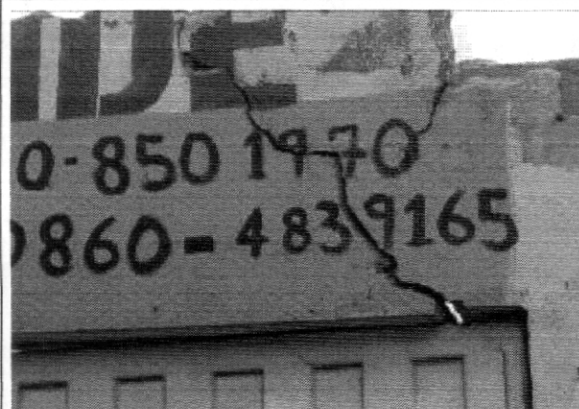
El muro de cerramiento en el costado oriental presenta agrietamientos en la parte superior, se detectan grietas con más de un centímetro de abertura, generando inestabilidad al muro en este sector, las grietas se aprecian en las dos caras del muro, como se puede ver en las fotografías 3 y 4. En el extremo oriental del muro del costado norte, se observan desprendimiento de unidades de mampostería, como se observa en la fotografía 5; en la fotografía 6 se ilustran los agrietamientos que se presentan en la cara exterior del muro de este sector. En la cara interna del muro se puede ver el deterioro del mismo, las unidades de mampostería de la parte superior no están adecuadamente vinculadas al muro y hay desprendimientos de las mismas, como se aprecia en la fotografía 7. El extremo occidental del muro del costado norte no evidencia deterioro, no hay agrietamientos ni desprendimiento de unidades, no se observan elementos de confinamiento, como se puede ver en la fotografía 8.

En líneas generales se observa daño fuerte en la parte superior del muro del costado oriental, y en el extremo oriental del muro del costado norte, se evidencia posibilidad de colapso a corto plazo.

Foto 3. Grieta en parte superior muro, costado oriental

- Demoler la parte superior del muro del costado oriental
- Reparar el extremo oriental del muro del costado norte que presenta agrietamientos y desprendimiento de unidades en la parte superior
- Implementar las medidas de aislamiento necesarias en la parte exterior del muro para garantizar la seguridad de los peatones y transeúntes
- Si no se llevan acabo las actividades anteriores, se recomienda demoler el muro de cerramiento
- Como medida preventiva construir elementos de confinamiento al muro

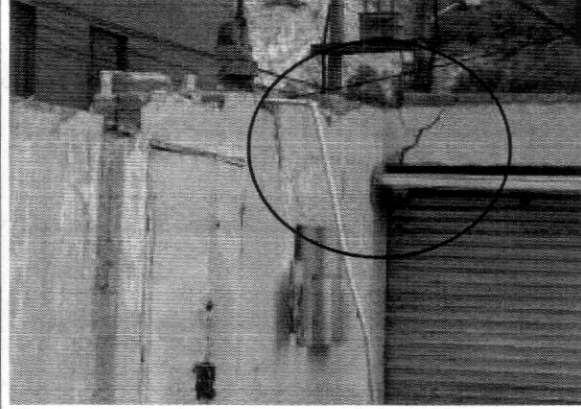
Foto 4. Agrietamiento cara interna muro, costado oriental

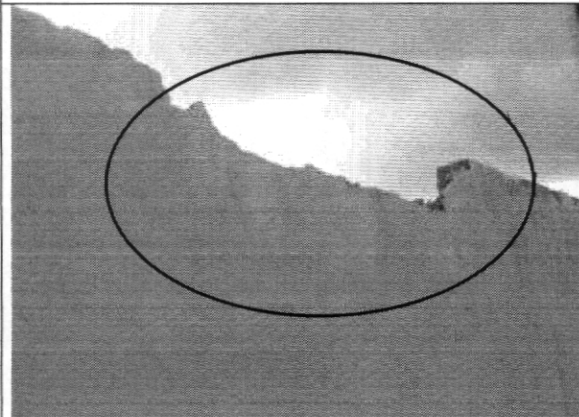
Foto 5. Desprendimiento de unidades, muro costado norte

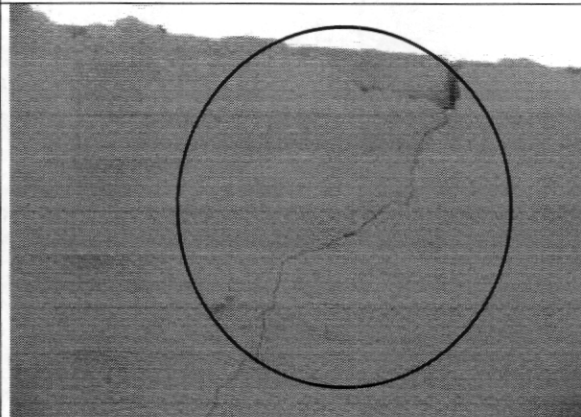
Foto 6. Agrietamiento parte superior del muro

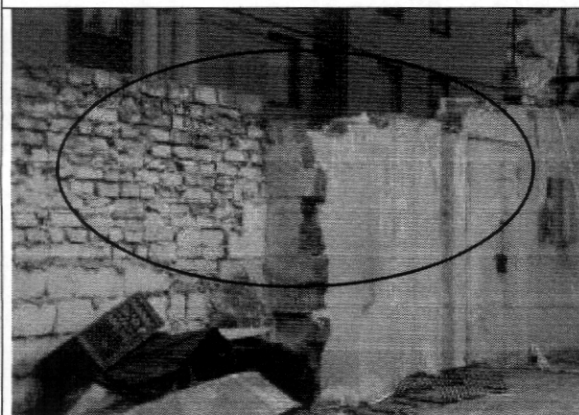
Foto 7. Deterioro en muro costado norte, cara interna

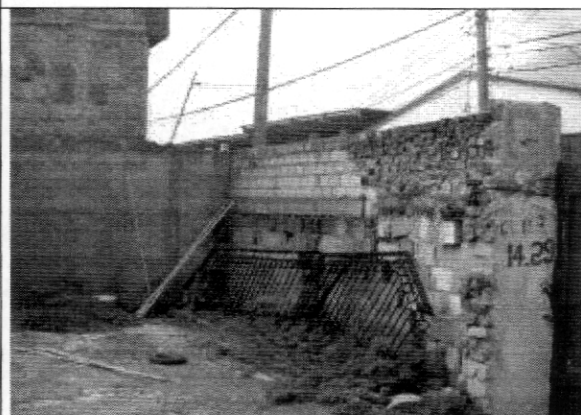
Foto 8. Muro sin elementos de confinamiento, costado norte, extremo occidental
