CONCEPTO DE AMENAZA RUINA N° CAR - 1024

LOCALIDAD: (8) KENNEDY
UPZ: (47) Kennedy Central
BARRIO: Ciudad Kennedy Central
DIRECCION: Calle 40 B Sur # 74 F – 36
CHIP: AAA0043YDXR
FECHA DE VISITA: Diciembre 27 de 2007
SOLICITANTE: Alcaldía Local de Kennedy
POBLACION BENEFICIADA: 1 Persona – 1 Familia
AREA: 300 m² (aproximadamente)

Este concepto corresponde a la visita de inspección para verificar el estado y condiciones del inmueble ubicado en la Calle 40 B Sur # 74 F – 36, con el fin de establecer si amenaza ruina o no.

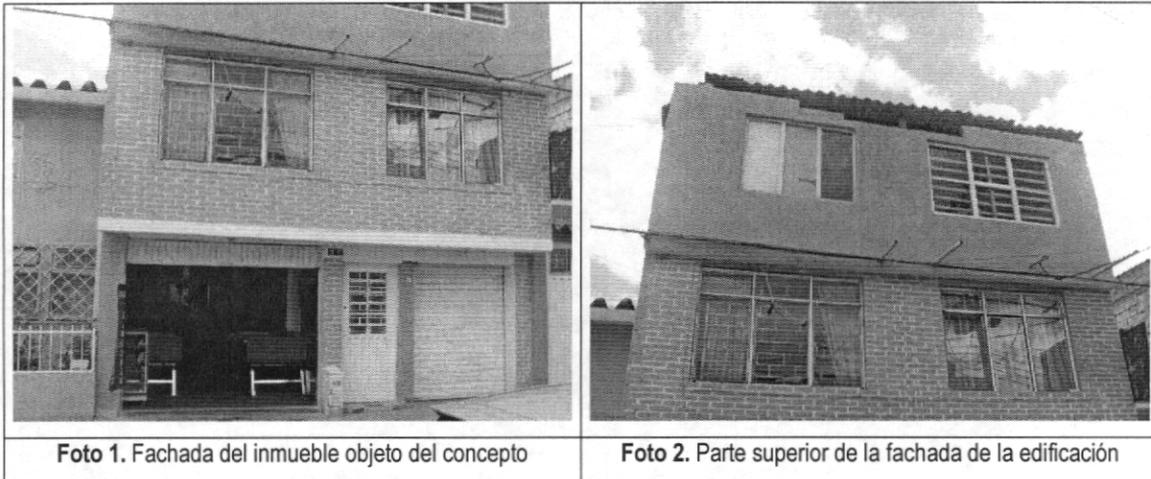
ondulada metálica. El área total construida es de aproximadamente 300 metros cuadrados. La fachada de la edificación se puede apreciar en las fotos 1 y 2 del registro fotográfico.

La edificación se encuentra en buenas condiciones estructurales y de mantenimiento. En el muro de fachada no se detectan afectaciones ni deterioro de los materiales, como se puede ver en las fotos 1 y 2. Los muros internos de todos los pisos están en buenas condiciones excepto por un leve deterioro causado por humedad en algunos muros de segundo piso, ver fotos 3 a 5. La cubierta del sector frontal es en lámina ondulada metálica y se encuentra en buenas condiciones, sin embargo algunos amarres de elementos de soporte son deficientes; en el sector central se han hecho arreglos para superar daños en la cubierta, hasta el momento las soluciones han funcionado bien, en este sector existe una especie de enramada para conformar el tercer nivel, en ella se detecta que se debe mejorar la unión o amarre de algunos de los elementos de madera que conforman la estructura de soporte, el estado general de la cubierta se presenta en las fotos 6 a 8.

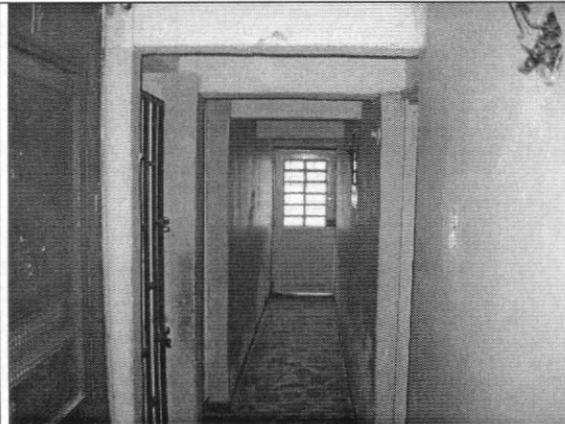
Foto 3. Muros internos de primer piso sin daño visible

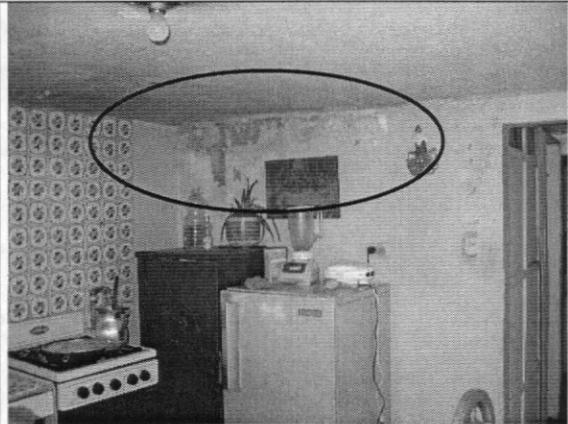
Foto 4. Deterioro por humedad en muros de segundo piso

- Reparar los acabados afectados por humedad en los muros de segundo piso
- Mejorar las uniones o amarres de los elementos de madera que conforman la estructura de soporte de la cubierta del tercer nivel

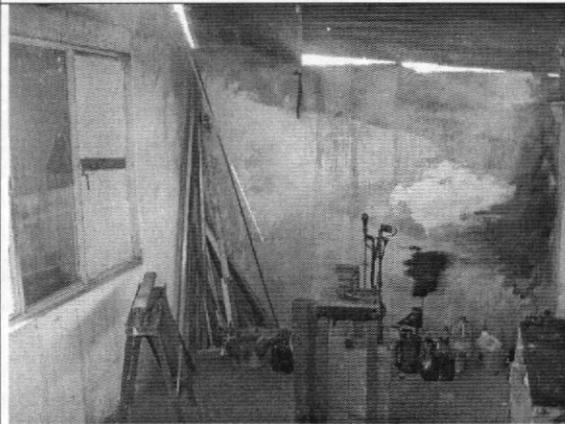
Foto 5. Muros de tercer nivel sin afectaciones estructurales

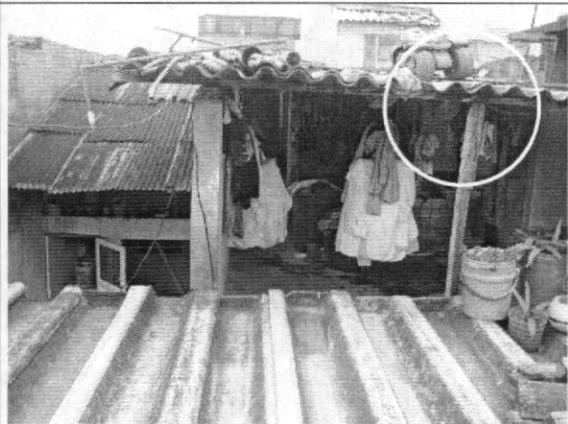
Foto 6. Cubierta del tercer piso, uniones deficientes

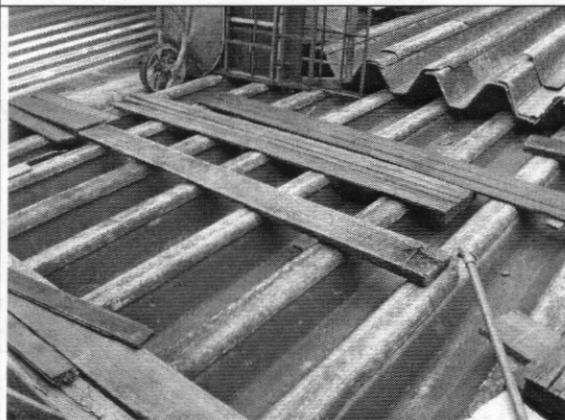
Foto 7. Cubierta de sector central sin daño visible

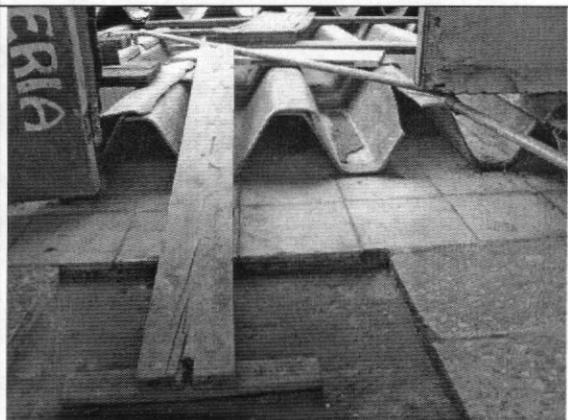
Foto 8. Reparaciones recientes en cubierta
