CONCEPTO DE AMENAZA RUINA N° CAR - 1026

LOCALIDAD: (19) CIUDAD BOLIVAR
UPZ: (66) San Francisco
BARRIO: Las Delicias del Sur
DIRECCION: Diagonal 63 Sur # 19 - 46
CHIP: AAA0022OMBR
FECHA DE VISITA: Diciembre 27 de 2007
SOLICITANTE: Inspección 19 A Distrital de Policía
POBLACION BENEFICIADA: 1 Persona – 1 Familia
AREA: 150 m² (aproximadamente)

Este concepto corresponde a la visita de inspección para verificar el estado y condiciones del inmueble ubicado en la Diagonal 63 Sur # 19 - 46, con el fin de establecer si amenaza ruina o no.

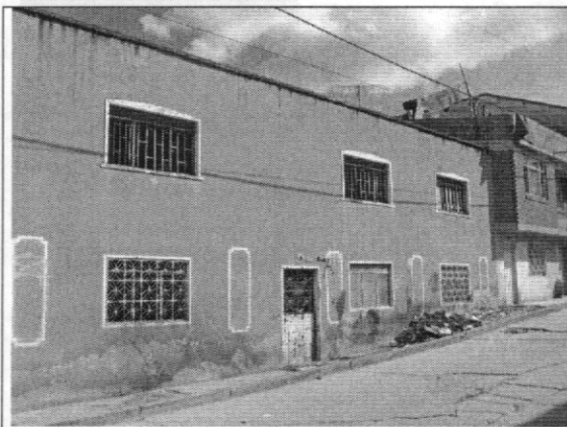
guadua pañetada. La fachada de la edificación se puede observar en la foto 1 del registro fotográfico. El área construida total es de aproximadamente 150 metros cuadrados. Su uso es para vivienda y la edad de construcción es de 50 años aproximadamente.

Foto 1. Aspecto general de la fachada del inmueble

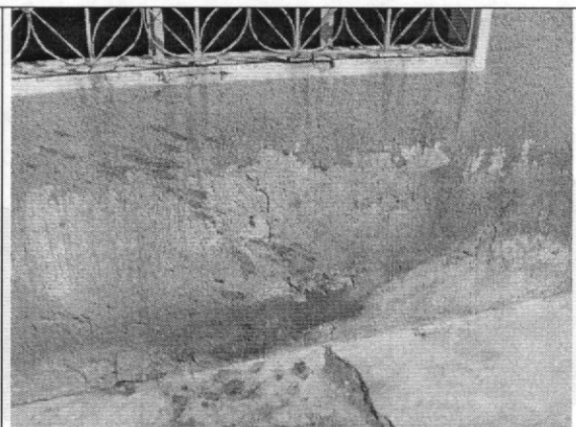
Las condiciones de la edificación son regulares, no se presentan daños o afectaciones que indiquen mal comportamiento estructural o alguna condición de inestabilidad general, sin embargo se detecta un precario nivel de mantenimiento, los muros de fachada presentan desprendimiento del pañete de recubrimiento, como muestra la foto 2, asimismo los muros internos afectados por humedad presentan alto deterioro de los acabados, ver fotos 3 y 4. El cielo raso presenta desprendimientos del pañete de recubrimiento, agrietamientos y humedad, las afectaciones se pueden apreciar en las fotos 5 a 7. En algunos sectores el entrepiso en madera esta afectado por humedad y presenta deterioro progresivo, como muestra la foto 8. Los daños y deterioro progresivo de muros internos, cielo raso y entrepiso son indicios de un daño funcional de la cubierta.

Foto 2. Muros externos con desprendimientos de acabados

- Realizar las reparaciones de los acabados de muros internos y externos que presentan deterioro y desprendimiento de pañete
- Reparar la cubierta para detener y contrarrestar el deterioro progresivo de los demás elementos de la edificación
- Reparar el cielo raso en los sitios que presenta agrietamientos y desprendimiento del pañete de recubrimiento
- Reparar el enmaderado del entrepiso en los lugares que presenta alto deterioro

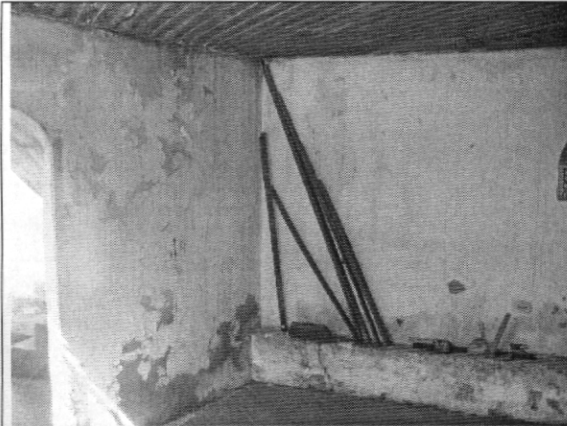
Foto 3. Deterioro de los acabados de muros internos

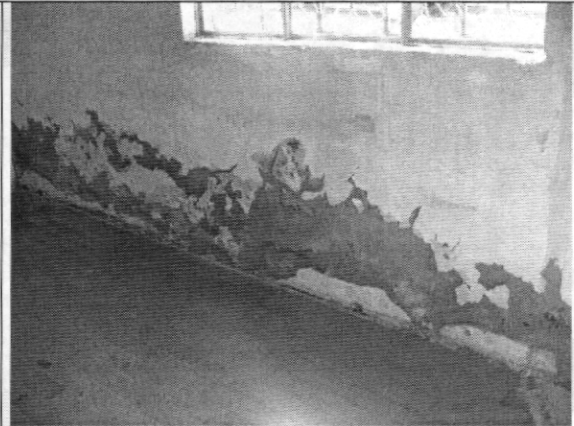
Foto 4. Muros internos con daños en acabados

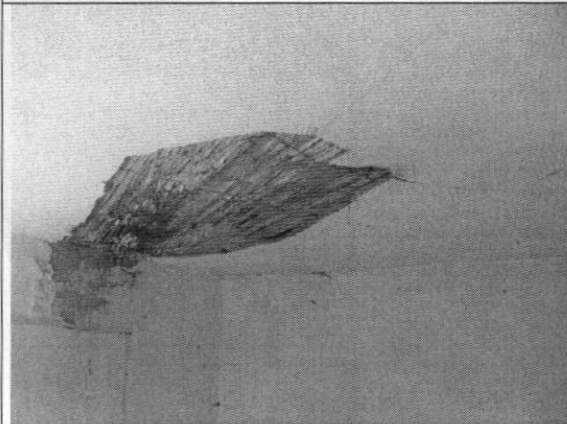
Foto 5. Desprendimiento de pañete del cielo raso

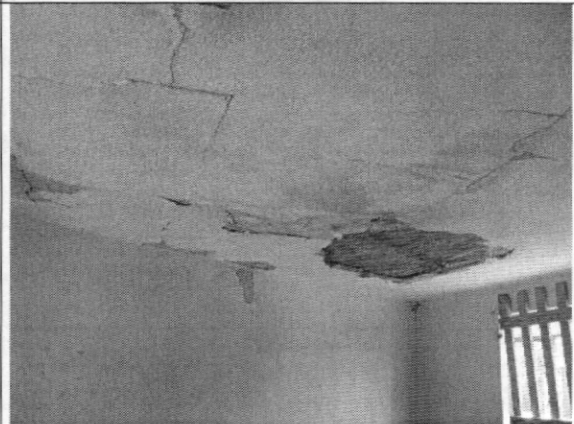
Foto 6. Agrietamientos y daños en el cielo raso

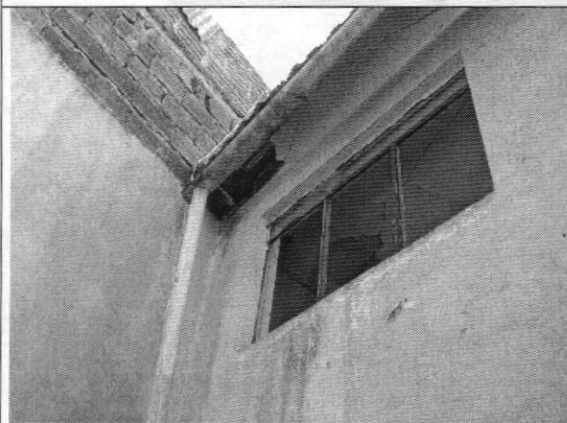
Foto 7. Desprendimientos del recubrimiento del cielo raso

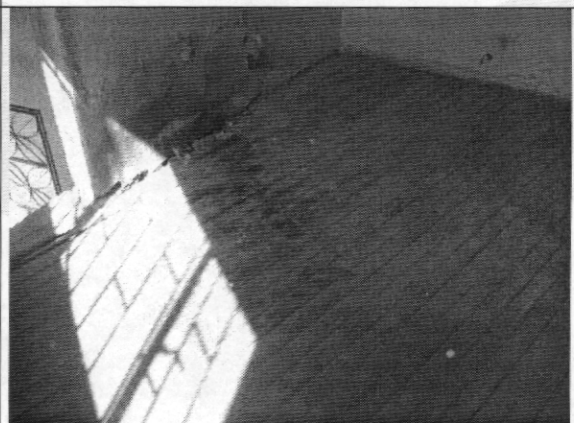
Foto 8. Entrepiso en madera con deterioro
