CONCEPTO DE AMENAZA RUINA N° CAR - 1027

LOCALIDAD: (12) Barrios Unidos
UPZ: (98) Los Alcázares
BARRIO: La Esperanza
DIRECCION: Calle 63 B No. 16 – 21 (Muro de Cerramiento)
CHIP: AAA0085RLBS
FECHA DE VISITA: Diciembre 28 de 2007
SOLICITANTE: Personería de Bogotá – Inspección 12 C Distrital de Policía
POBLACION BENEFICIADA: Una (1) Persona – Una (1) Familia
AREA: 60 m² (aproximadamente)

Este concepto corresponde a la visita de inspección para verificar el estado y condiciones del muro de cerramiento del inmueble ubicado en la Calle 63 B No. 16 – 21, con el fin de establecer si amenaza ruina o no.

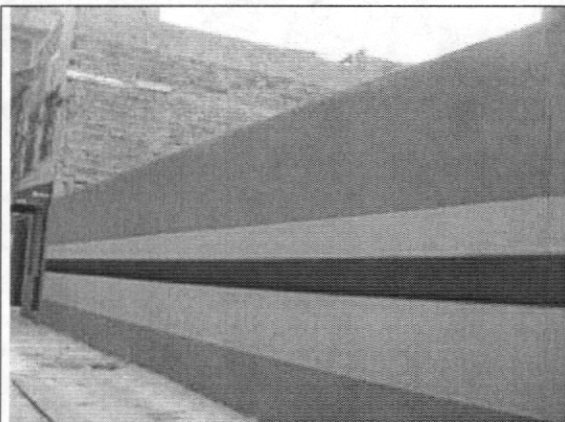
El muro de cerramiento en general se encuentra en buen estado, no hay evidencia de agrietamientos y el acabado está en buenas condiciones, como se puede ver en la fotografía 1; la puerta y la estructura que la soporta se observa en buen estado, las columnas en concreto de borde no presentan fisuras, como se aprecia en las fotografías 2 y 3. En la fotografía 4 se puede ver que el muro no presenta pérdida de verticalidad.

Foto 1. Vista general del muro de cerramiento

- Implementar medidas de protección en la zona cercana a los muros de la parte posterior hasta que se termine la demolición
- Realizar mantenimiento preventivo al muro de cerramiento

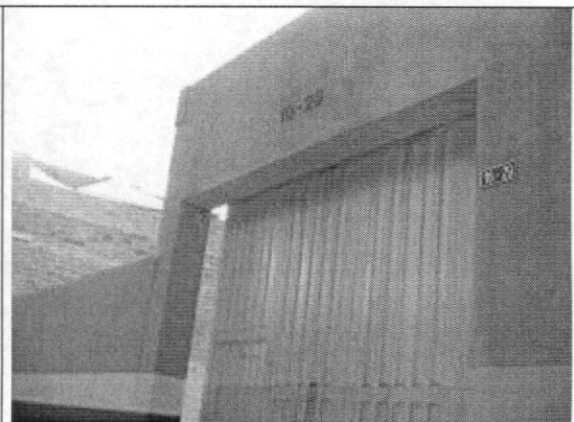
Foto 2. Puerta metálica, costado occidental del muro

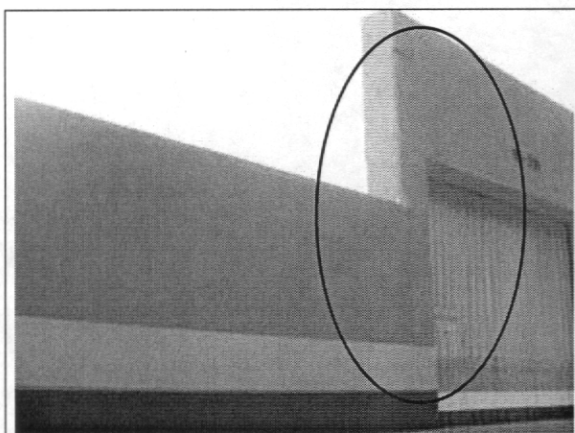
Foto 3. Columna de soporte portón en buen estado

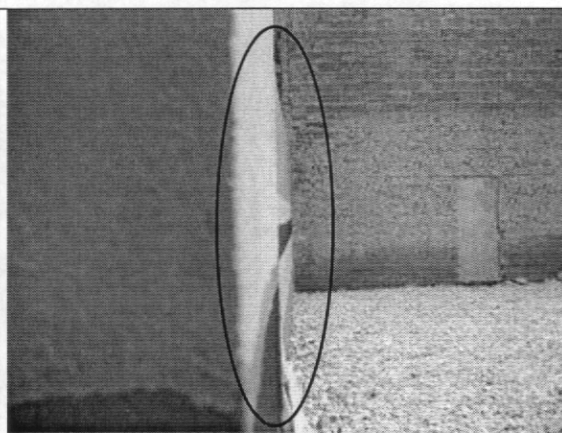
Foto 4. Vista de perfil muro, no hay pérdida de verticalidad

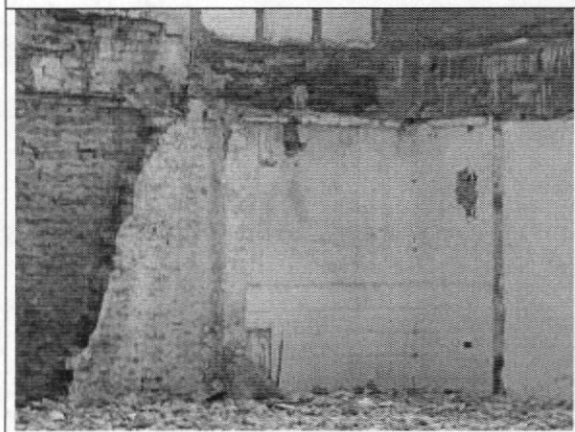
En la parte posterior del lote, se observan muros parcialmente demolidos, se puede ver que en la parte superior de estos hay desprendimiento de unidades, como se aprecia en las fotografías 5 y 6.

Foto 5. Muros parcialmente demolidos costado oriental del lote

- Terminar la demolición de los muros de la parte posterior del lote

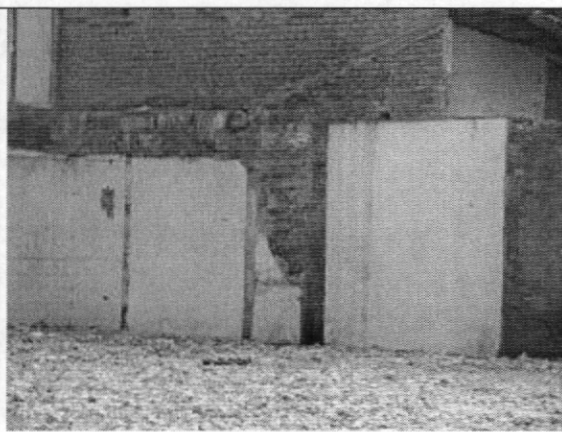
Foto 6. Demolición de muros en costado sur del lote
