DIRECCION DE PREVENCION Y ATENCION DE EMERGENCIAS

CONCEPTO DE AMENAZA RUINA N° CAR - 1028

LOCALIDAD: (3) Santa Fe
UPZ: (93) Las Nieves
BARRIO: Las Nieves
DIRECCION: Calle 26 No. 4 A – 09 (Antiguamente Calle 25 No. 4 – 63)
CHIP: AAA0029YRKL
FECHA DE VISITA: Diciembre 28 de 2007
SOLICITANTE: Alcaldía Local de Santa Fe
POBLACION BENEFICIADA: Una (1) Persona – Una (1) Familia
AREA: 50 m² (aproximadamente)

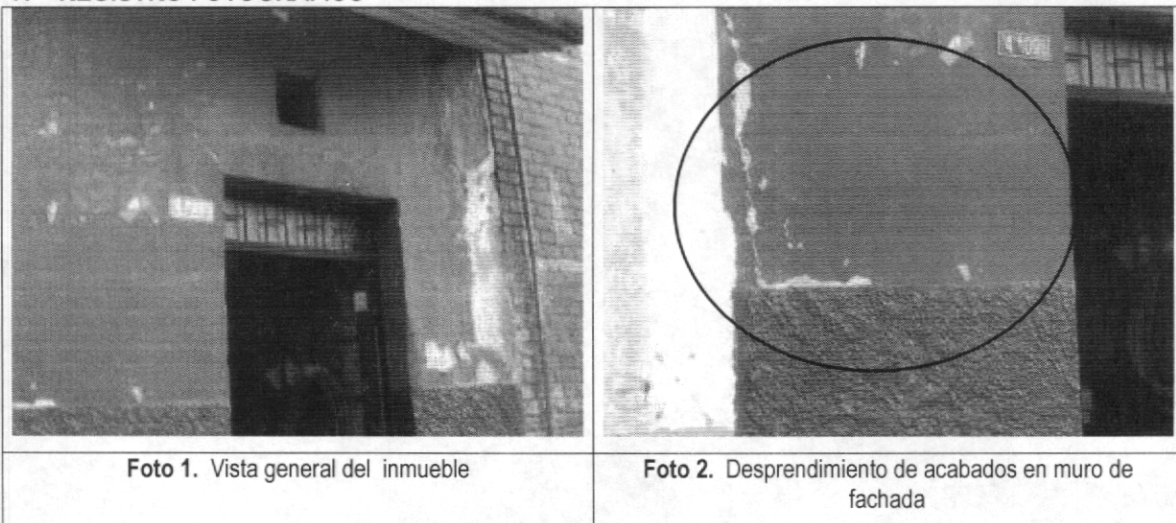
El muro de fachada presenta desprendimiento de acabados y fisuras, especialmente en la parte superior, como se puede ver en las fotografías 1 y 2. Los muros internos se observan en buen estado, no hay evidencia de fisuras ni daño en los acabados, como se ilustra en la fotografía 3. En la fotografía 4 se aprecia el mezanine en madera de la parte posterior, los elementos principales están en buen estado, igualmente los elementos que conforman el piso del mezanine. El cielo raso bajo la cubierta está en buen estado, no se observan desprendimientos como se puede ver en la fotografía 5.

- Reparar el muro de fachada que presenta desprendimiento de acabados y fisuras

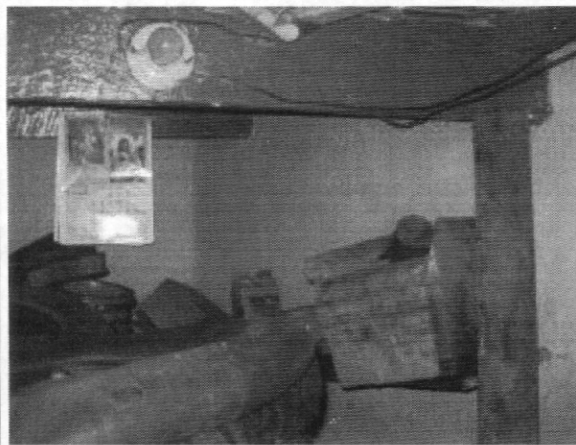
Foto 3. Muros interiores en buen estado

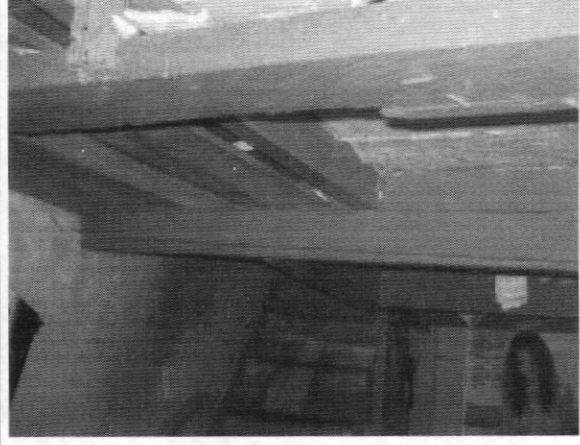
Foto 4. Estructura de madera soporte mezanine

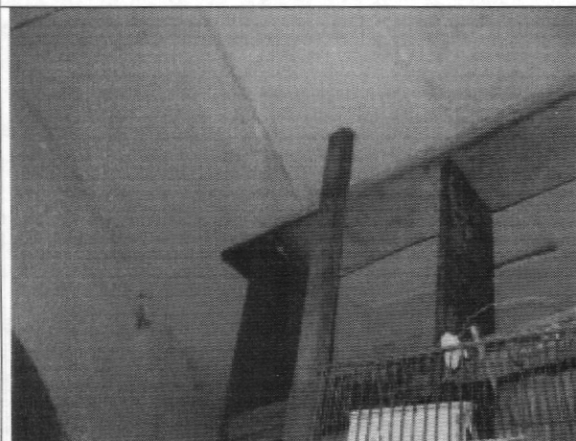
Foto 5. Cielo raso en buen estado

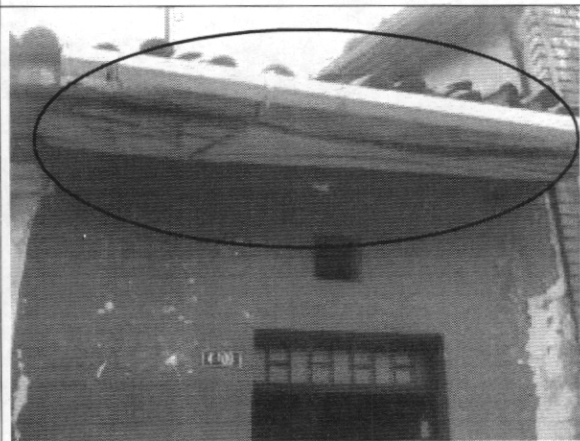
El alero bajo la cubierta en la parte frontal está en malas condiciones, se observa el desprendimiento de elementos de madera que los conforman, como se aprecia en la fotografía 6.

Foto 6. Alero frontal en mal estado

- Retirar los elementos de madera del alero frontal que presentan posibilidad de desprendimientos con posible afectación a transeúntes
- Proveer medidas de seguridad a peatones y transeúntes hasta que se realicen los trabajos del punto anterior
- Realizar mantenimiento preventivo a la edificación
