DIRECCION DE PREVENCION Y ATENCION DE EMERGENCIAS

## CONCEPTO DE AMENAZA RUINA Nº CAR - 1029

Este concepto corresponde a la visita de inspección para verificar el estado y condiciones del inmueble ubicado en la Calle 26 No. 4 A – 11, antiguamente Calle 25 No. 4 – 65, con el fin de establecer si amenaza ruina o no.

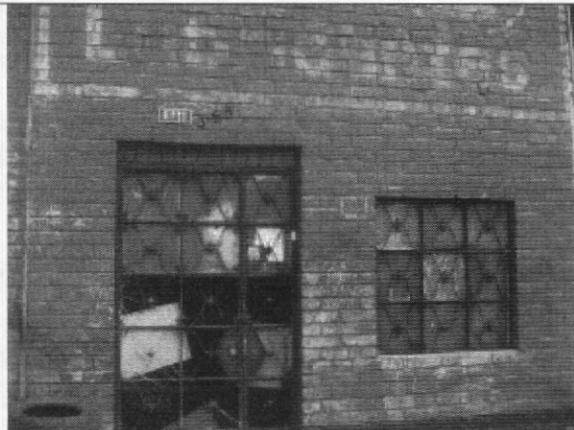
El muro de fachada se encuentra en buenas condiciones, no hay evidencia de agrietamientos ni desprendimientos de unidades, como se puede ver en las fotografías 1 y 2. Los muros internos se encuentran deteriorados, se observan desprendimientos de acabados y fisuras, especialmente en la parte posterior del inmueble, como se puede apreciar en las fotografías 3 y 4.

Foto 1. Vista general del inmueble

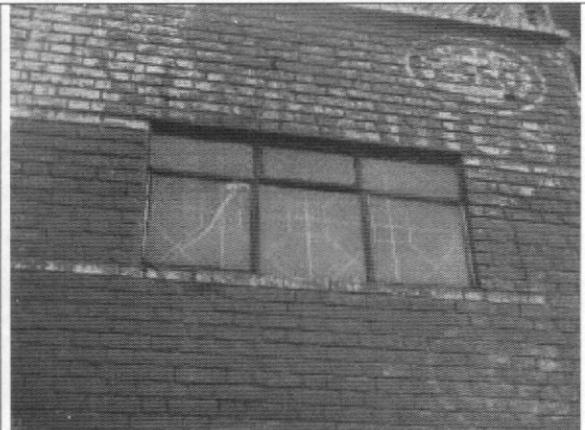
Foto 2. Muro de fachada segundo nivel

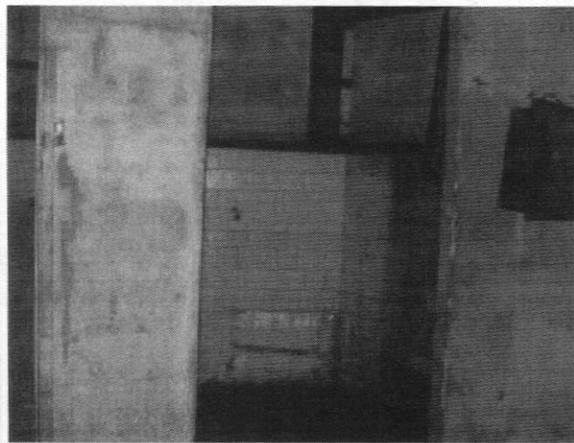
Foto 3. Deterioro en acabados muros de primer nivel

- Reparar los muros internos que presentan desprendimiento de acabados y fisuras

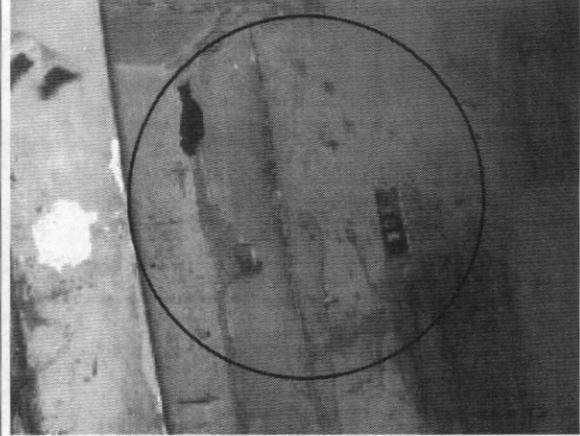
Foto 4. Fisuras en muros interiores

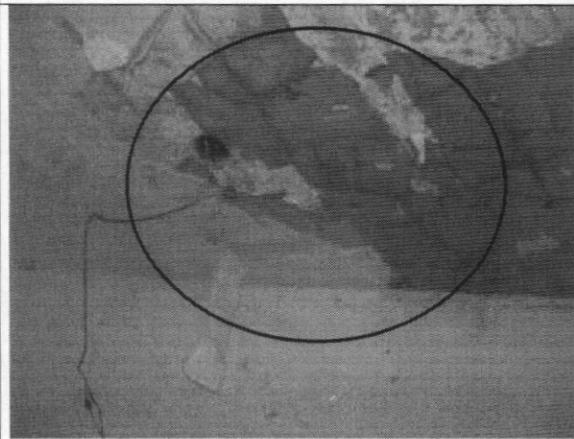
El entrepiso en madera se encuentra deteriorado, se observan daños en los elementos principales, hay evidencia de deflexiones en la parte central, como se ilustra en la fotografía 5. En la fotografía 6 se puede ver que la escalera en madera está en estado regular, los pasos presentan deterioro.

Foto 5. Deterioro en entrepiso

- Reparar los elementos en madera del entrepiso que se encuentran en malas condiciones y presentan deflexiones
- Reparar los elementos de madera de las escaleras que están en malas condiciones

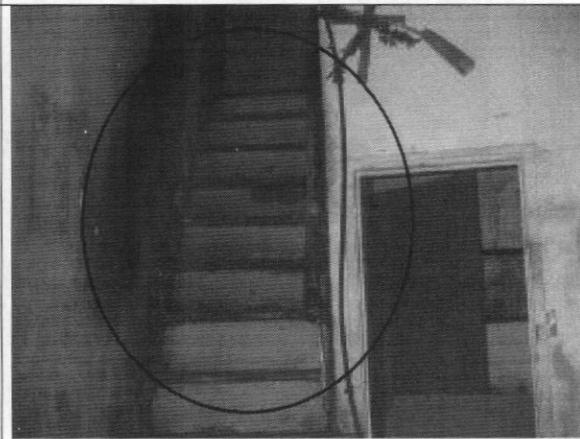
Foto 6. Escalera de madera en regular estado
