CONCEPTO DE AMENAZA RUINA N° CAR - 1031

LOCALIDAD: (11) SUBA
UPZ: (25) La Floresta
BARRIO: Potosí
DIRECCION: Calle 95 A # 71 C – 14 (Antiguamente: Calle 96 # 58 – 14)
CHIP: AAA0058MCAW y AAA0058MERJ
FECHA DE VISITA: Enero 3 de 2007
SOLICITANTE: Inspección 11 D Distrital de Policía
POBLACION BENEFICIADA: 1 Persona – 1 Familia
AREA: 1200 m² (aproximadamente)

Este concepto corresponde a la visita de inspección para verificar el estado y condiciones del inmueble ubicado en la Calle 95 A # 71 C – 14 (Antiguamente: Calle 96 # 58 – 14), con el fin de establecer si amenaza ruina o no.

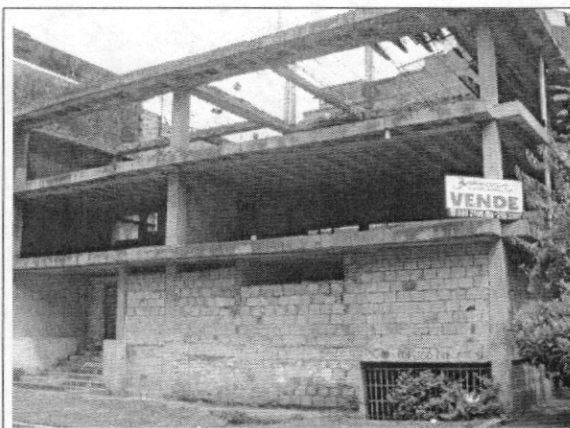
de terreno de unos 400 metros cuadrados. La fachada de la edificación se puede apreciar en las fotos 1 y 2 del registro fotográfico.

Foto 1. Fachada del inmueble objeto del concepto

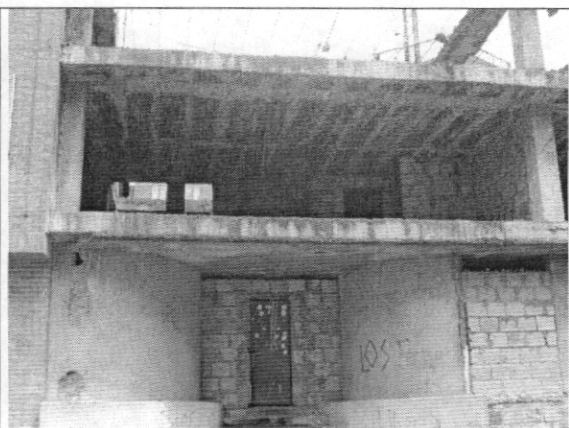
Foto 2. Sector occidental de la fachada de la edificación

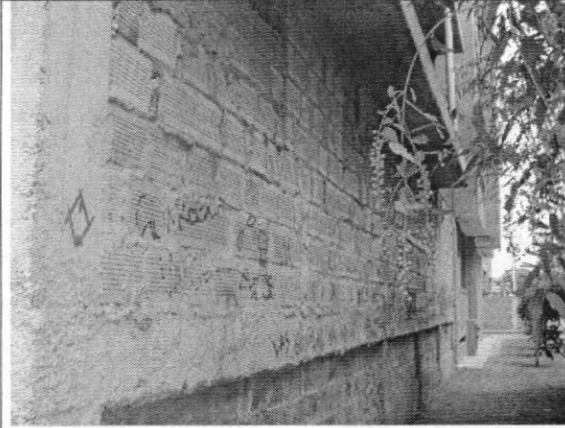
Foto 3. Muros de fachada de primer piso sin daño visible

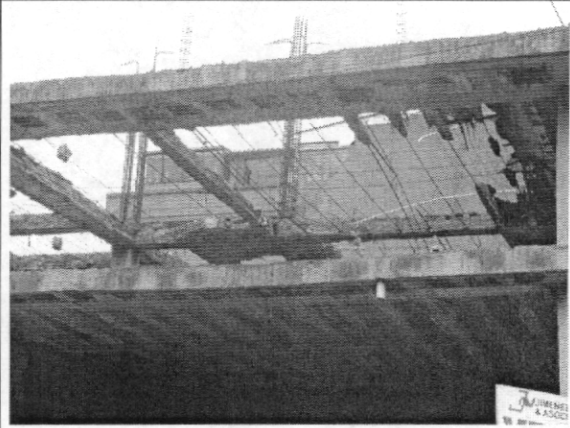
Foto 4. Placa de cubierta provisional sin concluir

- Proteger los elementos estructurales y los aceros de refuerzo expuestos, de los agentes que aumentan su deterioro
- Concluir la construcción de la edificación para contrarrestar el deterioro progresivo de los elementos estructurales

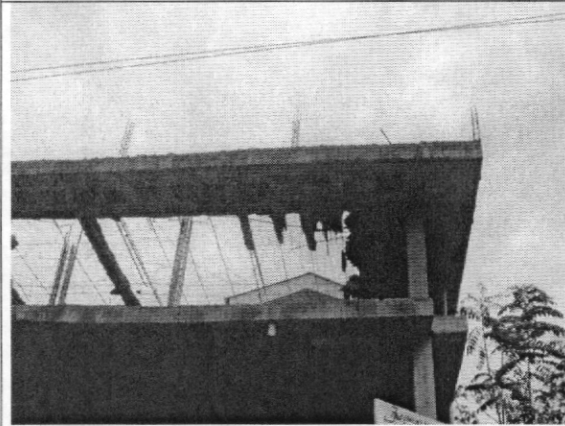
La edificación se encuentra en proceso de construcción. Al momento de la visita solamente se encuentran construidas cuatro placas áreas, conformando tres pisos y un sótano, sin embargo se detectó que existen las prolongaciones de los aceros de refuerzo para las columnas de niveles adicionales, como se puede ver en la foto 1. Solamente existen los muros de fachada en primer piso y algunos muros de segundo piso, ver fotos 2 y 3. La cubierta existente es una placa del mismo tipo de la de entrepiso, esta placa no se encuentra totalmente terminada, en ella se pueden apreciar los aceros de refuerzos de la viguetería que aún no ha sido fundida, como muestran las fotos 4 y 5. En el sótano se pudo detectar que hay humedad e ingreso de agua lluvia, el estado general del sótano se presenta en la foto 6. En los elementos estructurales no se detectó ningún tipo de afectación, no se observaron agrietamientos, fracturas o deformaciones que sean indicio de inestabilidad o mal comportamiento estructural, como se observa en las fotos 7 y 8. Sin embargo por encontrarse suspendido el proceso constructivo, los elementos se encuentran expuestos a un proceso de deterioro progresivo.

Foto 5. Aceros de refuerzo de elementos inconclusos

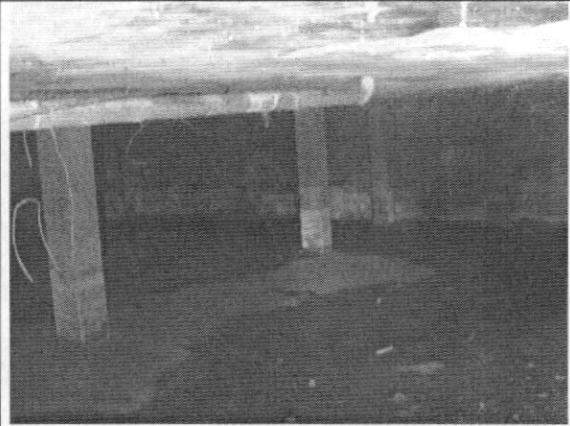
Foto 6. Aspecto general del sótano

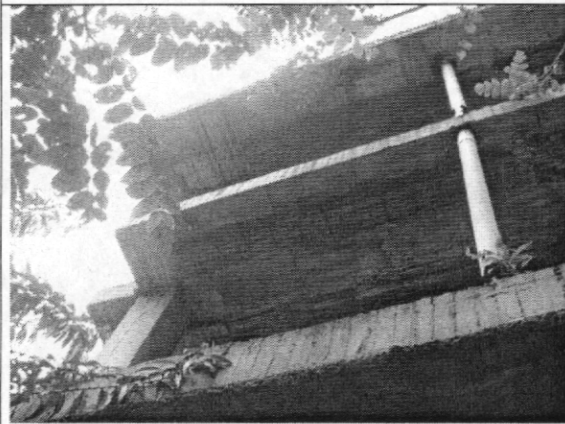
Foto 7. Elementos principales sin daño

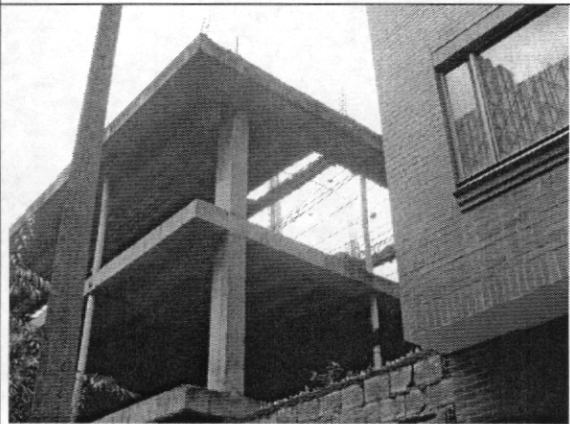
Foto 8. Elementos principales sin deformación
