CONCEPTO DE AMENAZA RUINA N° CAR - 1033

LOCALIDAD: (1) USAQUÉN
UPZ: (9) Verbenal
BARRIO: Verbenal II Sector
DIRECCION: Calle 184 A # 36 – 09 (Muro de Cerramiento)
FECHA DE VISITA: Enero 3 de 2007
SOLICITANTE: Inspección 1 D Distrital de Policía
POBLACION BENEFICIADA: 5 Personas – 1 Familia
AREA: 450 m² (aproximadamente)

Este concepto corresponde a la visita de inspección para verificar el estado y condiciones del muro de cerramiento del predio ubicado en la Calle 184 A # 36 – 09, con el fin de establecer si amenaza ruina o no.

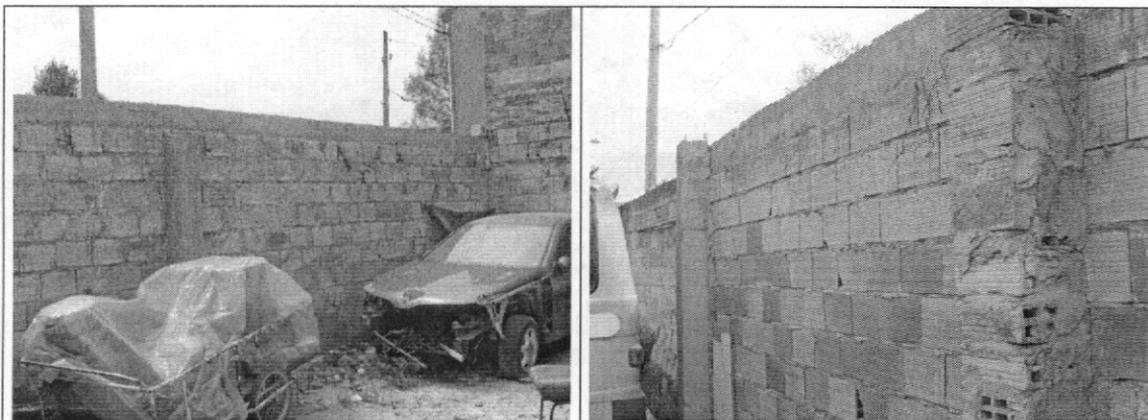
El cerramiento ha sido objeto de reparaciones, se ha demolido y reconstruido parte del muro del costado sur, se le han colocado elementos de confinamiento en concreto, como se muestra en las fotos 1 y 2. Se ha cumplido parcialmente con las recomendaciones del Concepto Técnico de Amenaza Ruina No. CAR-700, ya que no se ha desarrollado ninguna acción en los muros de la cercanía de la puerta principal, donde se detectaron agrietamientos y pérdida de verticalidad, se detectan fallas constructivas que indican problemas de estabilidad, las afectaciones de este sector se pueden ver en las fotos 3 a 6. Adicionalmente se pudo observar un daño en el muro del costado sur, que de acuerdo con la versión del responsable del inmueble, fue causado por un golpe que le propino un automotor, este hecho causó deformaciones en el muro con desprendimiento de las piezas de mampostería, la situación se presenta en las fotos 7 y 8 del registro fotográfico.

Foto 1. Aspecto de un tramo del cerramiento en mampostería de bloque hueco

Foto 2. Reconstrucción del muro con elementos de confinamiento en concreto

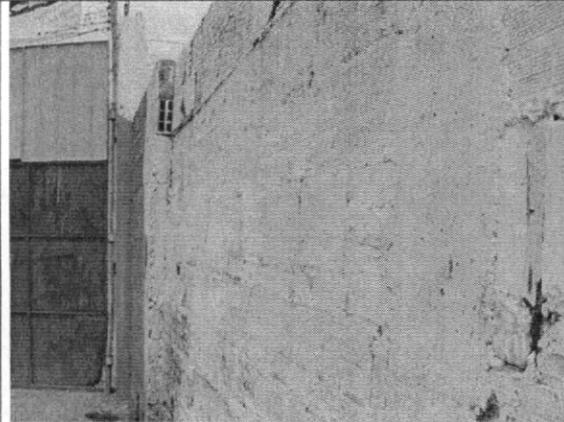
Por las condiciones encontradas se puede decir que el daño del cerramiento en cercanías de la puerta principal y en un tramo del costado sur es fuerte. Se evidencian posibilidades de colapso a corto plazo.

Foto 3. Pérdida de verticalidad en cercanía de la puerta

- Demoler las zonas del muro de cerramiento en los sectores cercanos a la puerta principal y reparar el tramo afectado en el muro del costado sur
- Como medida preventiva, aislar las zonas aledañas al muro y retirar todos los elementos que puedan generar empujes al mismo, hasta que se realice su demolición
- Proveer las medidas de protección para habitantes y transeúntes
- Realizar mantenimiento a los muros y cubierta de la edificación de un piso, igualmente a los elementos de soporte de la cubierta del cobertizo

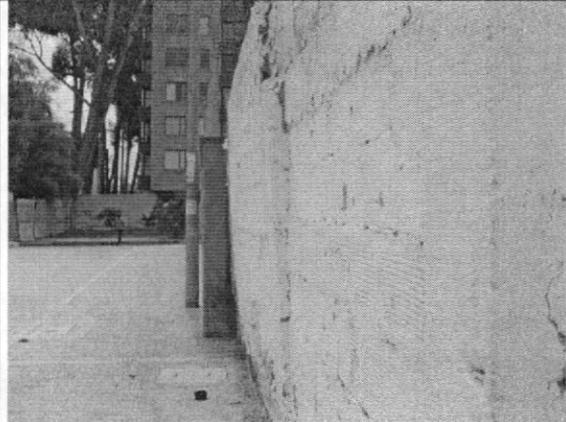
Foto 4. Pérdida de verticalidad evidente

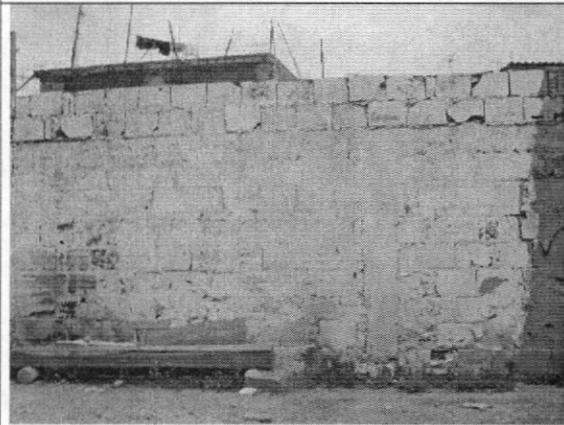
Foto 5. Aspecto externo del muro cerca de la puerta

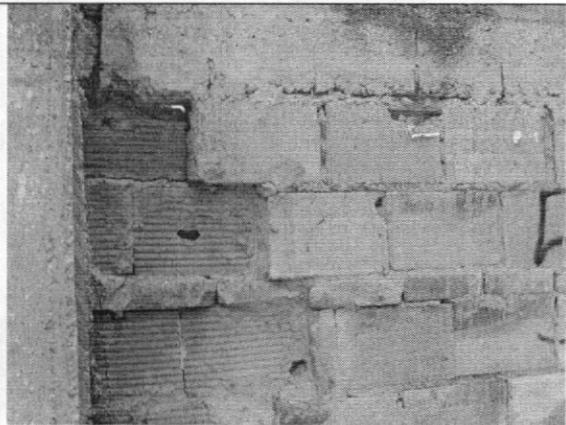
Foto 6. Fallas constructivas del muro de cerramiento

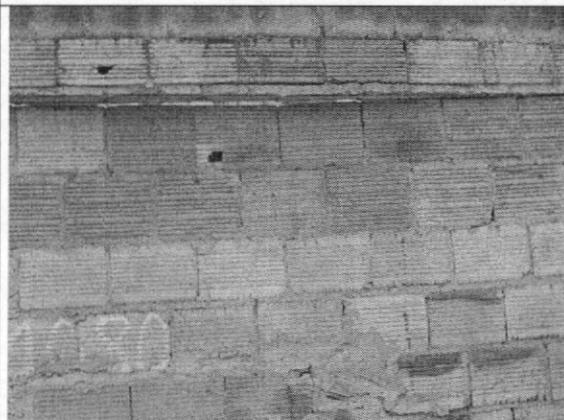
Foto 7. Daño en un tramo del muro del costado sur

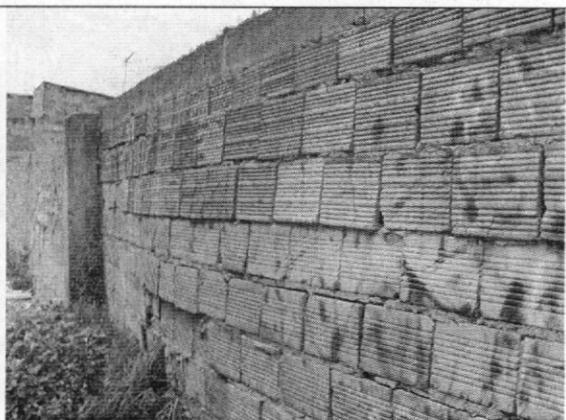
Foto 8. Aspecto externo del tramo afectado
