DIRECCIÓN DE PREVENCIÓN Y ATENCIÓN DE EMERGENCIAS

CONCEPTO DE AMENAZA RUINA N° CAR - 1034

LOCALIDAD: (14) Los Mártires
UPZ: (102) La Sabana
BARRIO: Voto Nacional
DIRECCION: Calle 11 No. 16 - 71
CHIP: AAA0034KMBS
FECHA DE VISITA: Enero 9 de 2008
SOLICITANTE: Inspección 14 C Distrital de Policía
POBLACION BENEFICIADA: Una (1) Persona – Una (1) Familia
AREA: 150 m² (aproximadamente)

Este concepto corresponde a la visita de inspección para verificar el estado y condiciones del inmueble ubicado en la Calle 11 No. 16 - 71, con el fin de establecer si amenaza ruina o no.

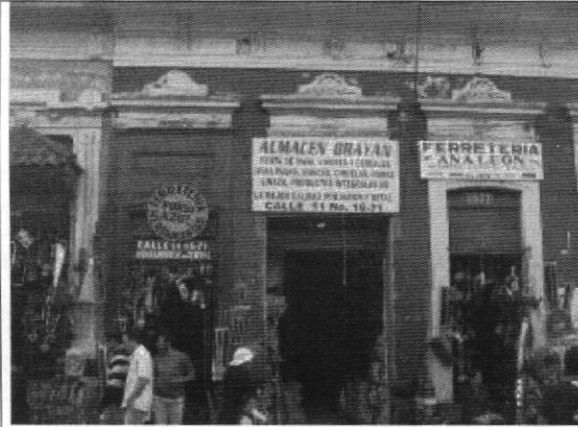
El inmueble objeto de la visita técnica es una edificación de un piso cuya estructura principal son muros de mampostería sin refuerzo; la cubierta es en teja translúcida combinada con teja metálica apoyada sobre una estructura de madera. Los muros de fachada están pañetados y pintados, igualmente los muros internos de la parte frontal, en la parte posterior los muros están pañetados, no poseen otro tipo de acabado. El aspecto general del inmueble se puede apreciar en la fotografía 1. Las dimensiones aproximadas del inmueble son cinco metros de frente y treinta metros de fondo.

Foto 1. Vista general del inmueble

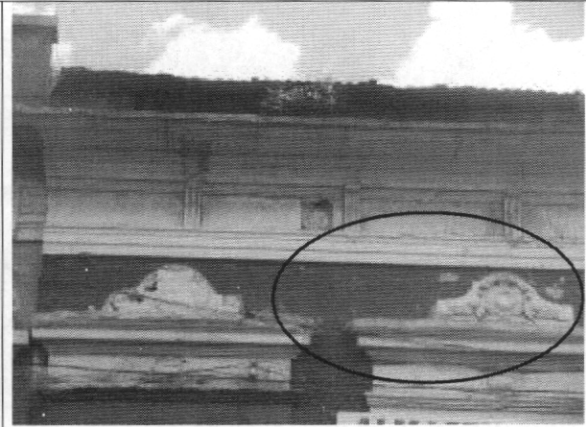
En el muro de fachada del inmueble se puede observar que los acabados de la parte superior presentan desprendimientos, como se aprecia en la fotografía 2, el área restante no presenta deterioro. Los muros internos están en buen estado, los de la parte frontal no presentan deterioro en los acabados, la pintura se observa en buenas condiciones, y no se detectan fisuras en los mismos, como se ilustra en la fotografía 3; en la fotografía 4 se puede ver que los muros internos de la parte posterior igualmente están en buen estado, el pañete no se encuentra deteriorado, no hay evidencia de desprendimientos de acabados ni de unidades que los conforman.

Foto 2. Muro de fachada, desprendimiento de acabados

- Reparar los acabados de la parte superior del muro de fachada que presentan desprendimientos
- Realizar mantenimiento general a todo el inmueble para evitar el deterioro

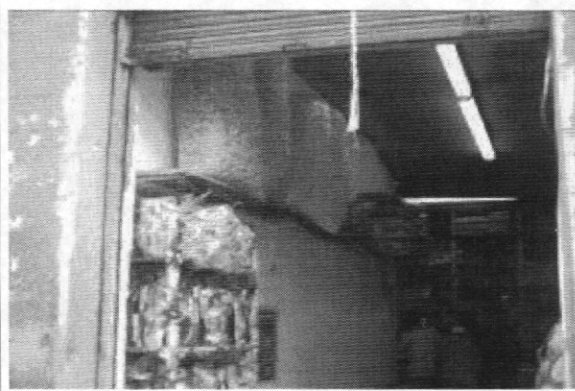
Foto 3. Muros internos en buen estado

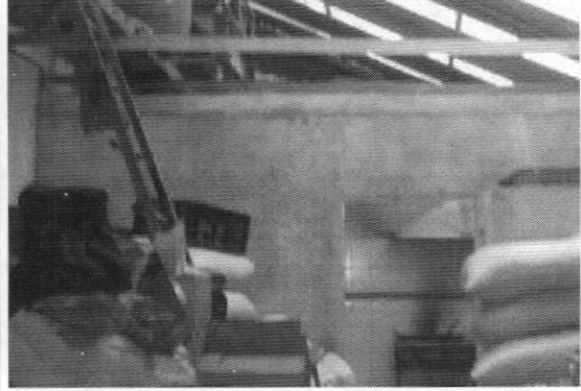
Foto 4. Muros parte posterior, buenas condiciones

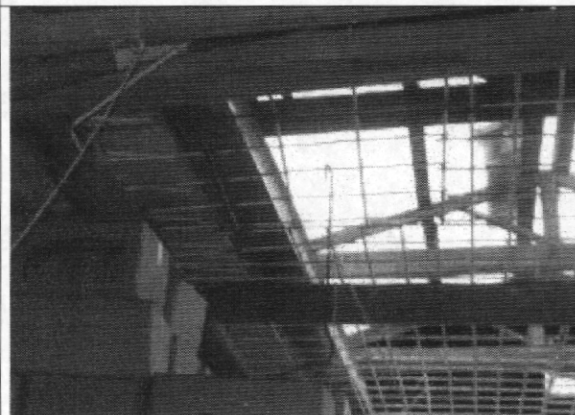
La estructura de madera que soporta la cubierta está en buenas condiciones, las cerchas principales y las correas se observan en buen estado, no se aprecian deflexiones ni deterioro en los elementos, el apoyo de las cerchas en los muros son correctos, de igual forma se puede ver que las tejas metálicas como las translúcidas están en buenas condiciones, el amarre a la estructura de madera es adecuado, lo anterior se puede observar en las fotografías 5 y 6.

Foto 5. Cubierta parte posterior

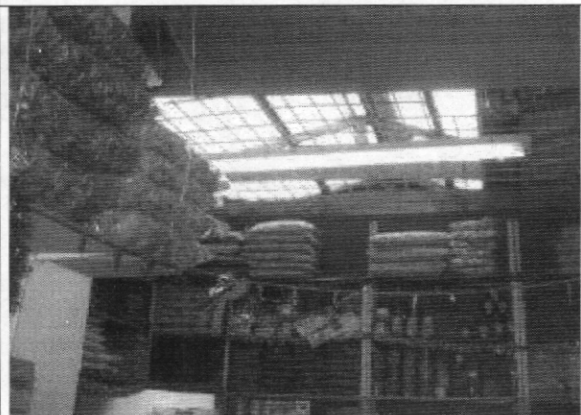
Foto 6. Cubierta parte frontal
