DIRECCIÓN DE PREVENCIÓN Y ATENCIÓN DE EMERGENCIAS

CONCEPTO DE AMENAZA RUINA N° CAR - 1090

LOCALIDAD: (14) Los Mártires
UPZ: (102) La Sabana
BARRIO: Ricaurte
DIRECCION: Calle 11 No. 26 - 32
CHIP: AAA0034BMZM
FECHA DE VISITA: Marzo 17 de 2008
SOLICITANTE: Alcaldía Local de Los Mártires
POBLACION BENEFICIADA: Una (1) Persona - Una (1) Familia
AREA: 240 m² (aproximadamente)

Este concepto corresponde a la visita de inspección para verificar el estado y condiciones del inmueble ubicado en la Calle 11 No. 26 - 32, con el fin de establecer si amenaza ruina o no.

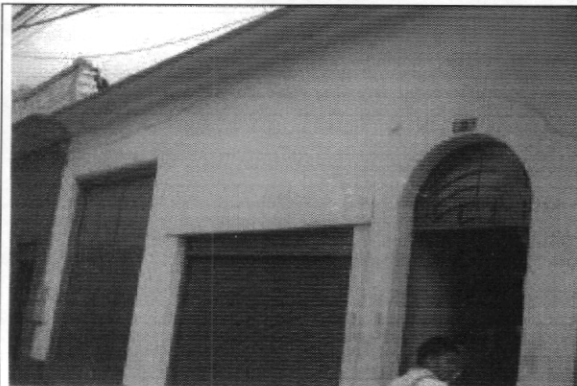
El muro de fachada se observa en buen estado por la cara exterior, no se observan agrietamientos ni daños en los acabados, como se ve en la fotografía 1, sin embargo en la cara interior se aprecian desprendimientos de unidades de mampostería y agrietamientos en la parte central, como se puede observar en la fotografía 2. En la fotografía 3 se ve que uno de los muros que se encuentran perpendicularmente al muro de fachada, en el costado oriental, ha colapsado parcialmente. El muro medianero del costado oriental que limita con el predio vecino se encuentra en mal estado, se pueden observar agrietamientos en la parte central y parte superior del muro, como se ilustra en la fotografía 4, se evidencia inestabilidad en el muro especialmente en el extremo norte en el cual no hay ningún elemento que genere restricción al movimiento en el sentido perpendicular a su plano, como se aprecia en la fotografía 5. La estructura de cubierta de la parte frontal tiene apoyos deficientes en los muros laterales que la soportan, como se ve en la fotografía 6.

Foto 1. Vista general de la fachada del inmueble

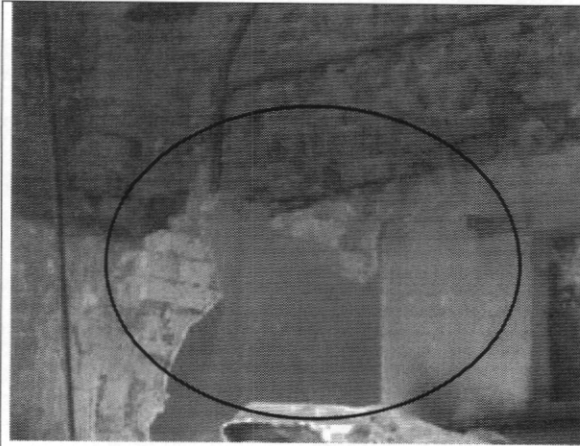
Foto 3. Colapso parcial de muro perpendicular al muro de fachada

- Desmontar la estructura de cubierta de la parte frontal
- Demoler el muro de fachada y el muro medianero del costado oriental y terminar la demolición de los muros que han colapsado parcialmente
- Proveer medidas de seguridad y protección a transeúntes y peatones hasta que se desarrollen las actividades anteriores

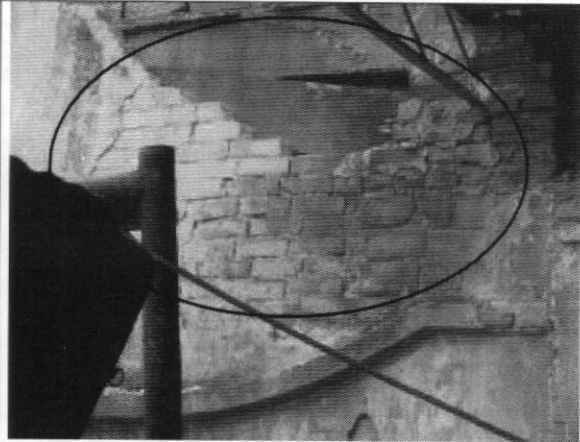
En líneas generales se observa daño fuerte en el muro de fachada y en el muro medianero del costado oriental de la construcción de la parte frontal, se evidencia posibilidad de colapso a corto plazo.

Foto 4. Muro medianero agrietado, costado oriental

De acuerdo con lo anterior, se puede establecer que el muro de fachada y el muro medianero del costado oriental de la zona frontal del inmueble ubicado en la Calle 11 No. 26 - 32, **AMENAZAN RUINA**, se observa daño fuerte, se evidencia posibilidad de colapso a corto plazo; se recomienda a los propietarios o responsables del predio desarrollar las siguientes actividades:

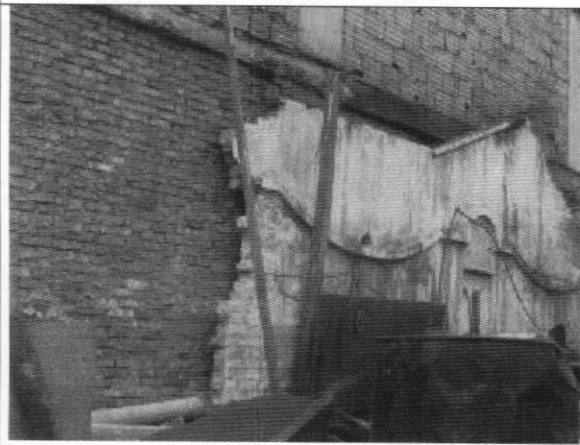
Foto 5. Inestabilidad en muro medianero costado oriental

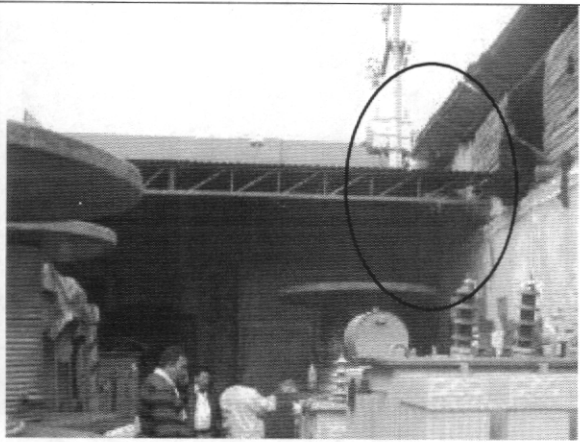
Foto 6. Cubierta zona frontal, apoyos deficientes

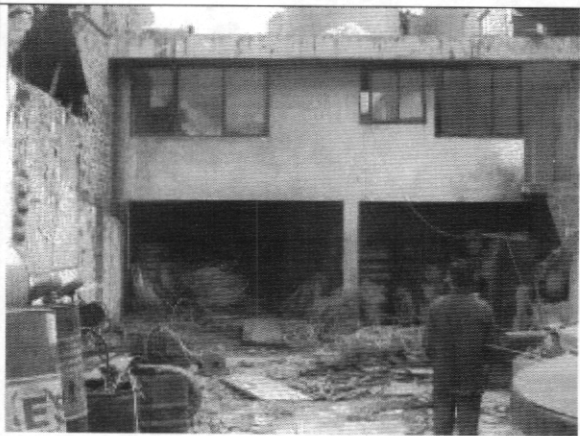
La construcción de dos niveles de la parte posterior se observa en buen estado, no se aprecia deterioro en la estructura, en los muros divisorios ni en los acabados, como se ilustra en la fotografía 7.

Foto 7. Construcción de dos niveles zona posterior, en buen estado
