DIRECCIÓN DE PREVENCIÓN Y ATENCIÓN DE EMERGENCIAS

4. NOVEDADES DE LA INSPECCIÓN

6. DESCRIPCIÓN DEL ESTADO ACTUAL

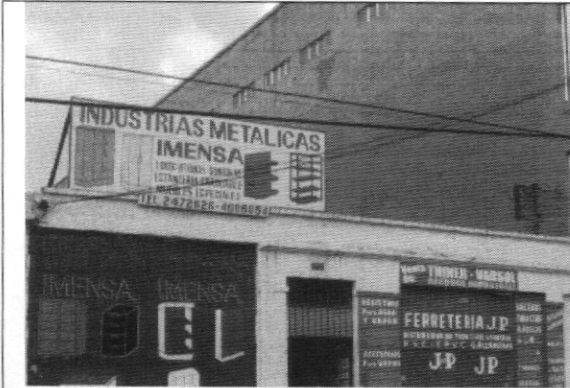
El muro de fachada se observa en buen estado, no se evidencia daño en los acabados como se ve en la fotografía 1. Los muros internos de la parte frontal como de la parte posterior están en buenas condiciones, no hay deterioro en los elementos que los conforman ni en el acabado, como se aprecia en las fotografías 2 y 3.

Foto 1. Vista general de la fachada del inmueble

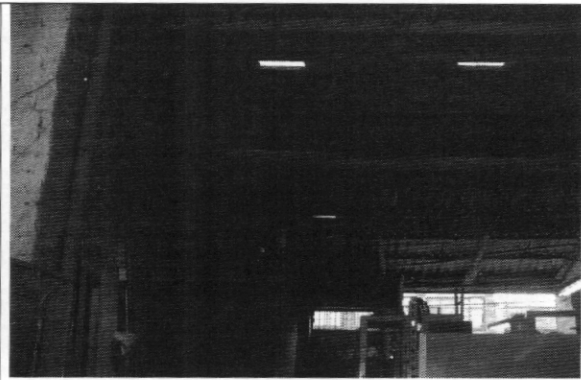
Foto 2. Muros zona frontal en buen estado

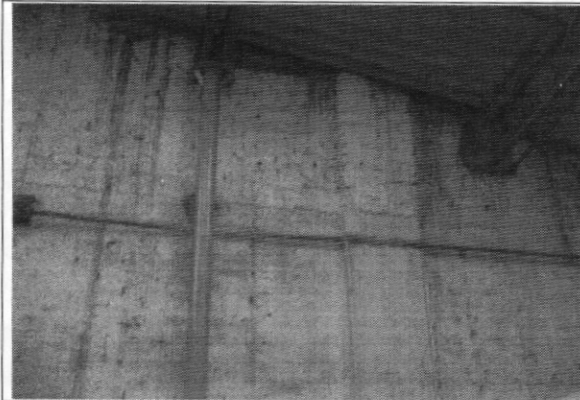
Foto 3. Muros zona posterior en buenas condiciones

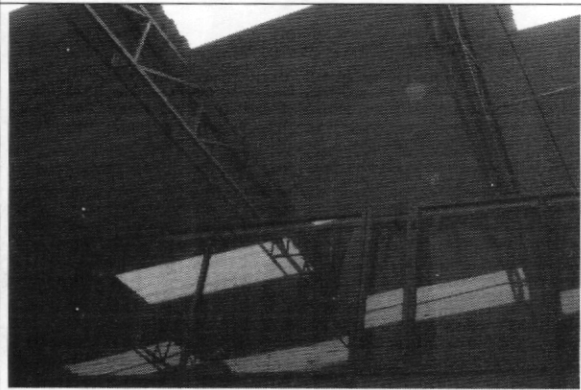
En la fotografía 4 se puede observar la cubierta de la parte intermedia, la cual ha sido instalada recientemente debido al colapso que sufrió la anterior según se manifiesta en la Respuesta Oficial RO-26907 de Noviembre de 2007, tanto la estructura metálica como las tejas de fibro cemento están en buen estado, igualmente se aprecia que los apoyos de las cerchas metálicas a los muros son adecuados, como se ilustra en la fotografía 5.

Foto 4. Estructura de cubierta zona intermedia

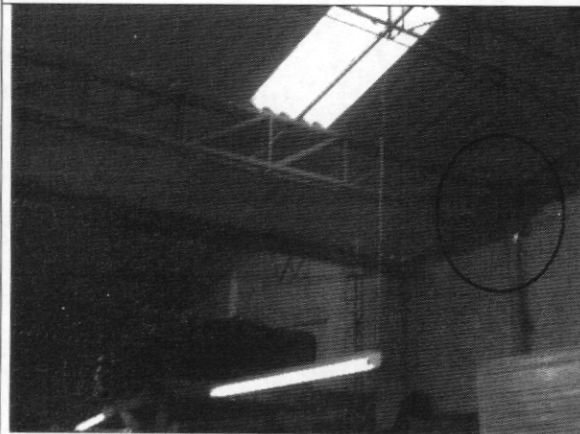
Foto 5. Apoyo de cerchas principales a los muros laterales

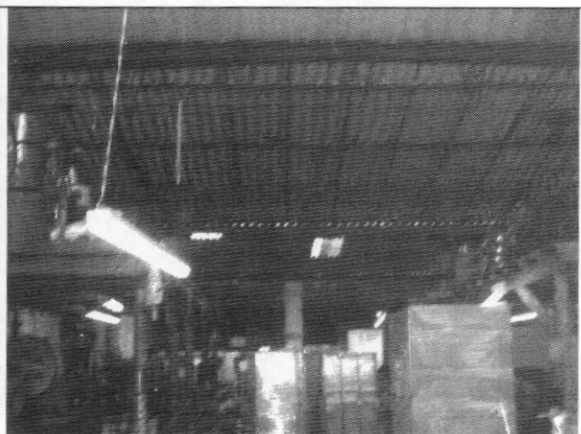
La cubierta de la parte frontal y de la zona posterior no presenta deterioro, se observa que la estructura metálica está en buen estado y los apoyos a los muros de carga están en buenas condiciones, las tejas de fibro cemento y las tejas traslucidas no evidencian deterioro, como se puede ver en la fotografía 6.

Foto 6. Cubierta zona posterior en buen estado
