DIRECCIÓN DE PREVENCIÓN Y ATENCIÓN DE EMERGENCIAS

CONCEPTO DE AMENAZA RUINA N° CAR - 1094

LOCALIDAD: (14) Los Mártires
UPZ: (102) La Sabana
BARRIO: La Favorita
DIRECCION: Calle 17 A No. 16 – 81
CHIP: AAA0072TZXS
FECHA DE VISITA: Marzo 25 de 2008
SOLICITANTE: Alcaldía Local de Los Mártires
POBLACION BENEFICIADA: Una (1) Persona – Una (1) Familia
AREA: 200 m² (aproximadamente)

Este concepto corresponde a la visita de inspección para verificar el estado y condiciones del inmueble ubicado en la Calle 17 A No. 16 – 81, con el fin de establecer si amenaza ruina o no.

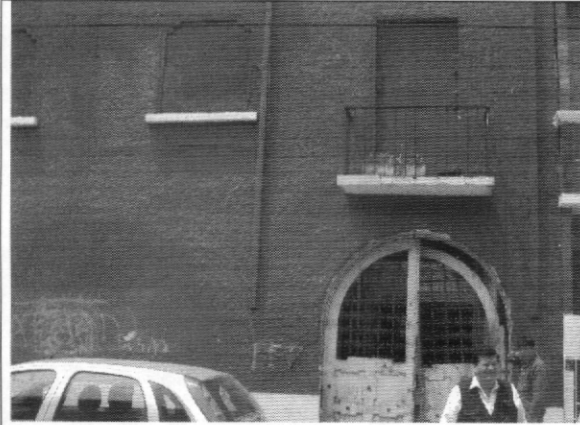
El inmueble objeto de la visita es una edificación de dos pisos cuya estructura principal son muros de mampostería sin refuerzo, el entrepiso es en madera y la cubierta es en teja de barro apoyada en una estructura de madera. En la parte frontal hay un cielo raso en guadua pañetada. En el costado occidental de la edificación, en la parte central hay un patio sin cubierta. El aspecto general de la fachada del inmueble se puede apreciar en la fotografía 1. Las dimensiones aproximadas del predio son ocho metros de frente y veinticinco metros de fondo.

Foto 1. Vista general de la fachada del inmueble

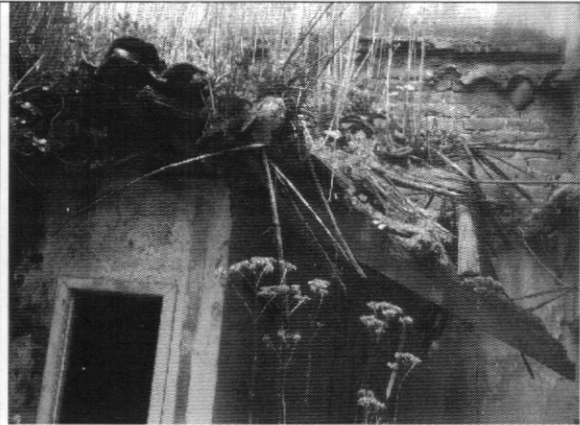
Los muros internos del primer piso están en mal estado, se observan agrietamientos en la mayoría de ellos, como se puede ver en la fotografía 2, en la parte posterior del inmueble se presenta el colapso parcial de los muros de esta zona, como se aprecia en la fotografía 3. Los muros del segundo nivel, igualmente están en malas condiciones, hay agrietamientos en la mayoría y colapso de los mismos en la zona cercana al patio central, como se ilustra en la fotografía 4.

Foto 2. Muros de primer piso en mal estado

De acuerdo con lo anterior, se puede establecer que el inmueble ubicado en la Calle 17 A No. 16 – 81, **AMENAZA RUINA**, se observa daño severo en la edificación y se evidencia posibilidad de colapso a corto plazo. Se recomienda a los propietarios o responsables del predio realizar la demolición del inmueble.

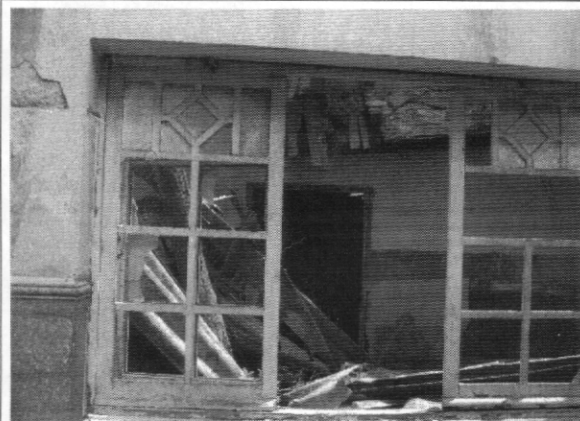
Foto 3. Colapso parcial de muros primer piso

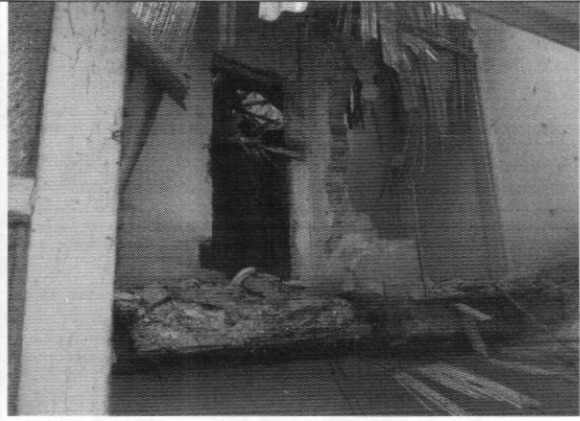
Foto 4. Colapso muros segundo piso

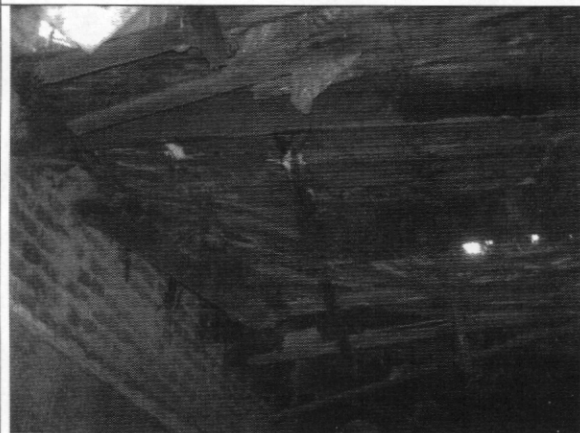
El entrepiso en madera está en mal estado, las vigas principales están fracturadas, en la zona aledaña al patio se observó el colapso del entrepiso y la zona restante presenta elementos con un grado de deterioro avanzado, como se ve en la fotografía 5. En la fotografía 6 se pueden apreciar las escaleras en madera de acceso al según nivel; se presentó el desprendimiento de la mayoría de los pasos y los restantes están en mal estado.

Foto 5. Entrepiso en madera en mal estado

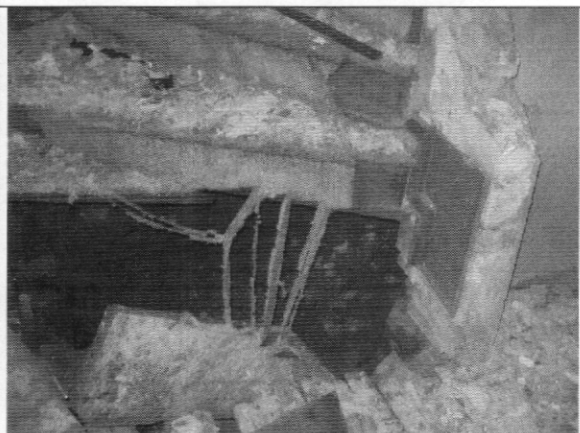
Foto 6. Escaleras en madera en malas condiciones

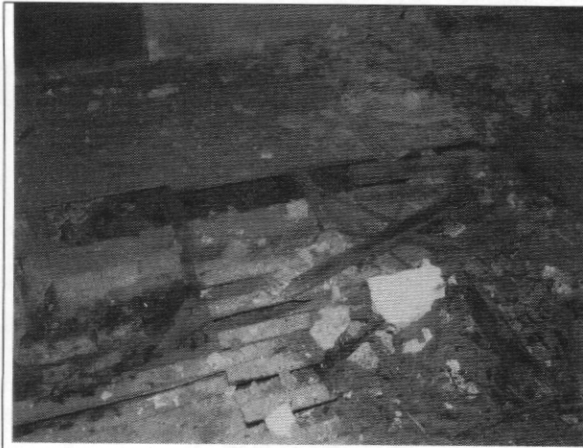
El piso en madera de toda la edificación está en malas condiciones, se observa el desprendimiento de los listones de madera y la estructura de soporte se encuentra deteriorada, como se puede ver en la fotografía 7. El cielo raso de toda la edificación presenta desprendimientos parciales, como se ilustra en la fotografía 8.

Foto 7. Piso en madera deteriorado

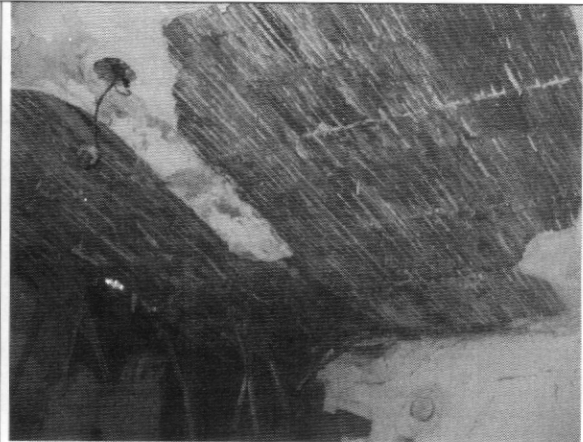
Foto 8. Colapso parcial de cielo raso
