DIRECCIÓN DE PREVENCIÓN Y ATENCIÓN DE EMERGENCIAS

CONCEPTO DE AMENAZA RUINA Nº CAR - 1052

LOCALIDAD:	(8) Kennedy
UPZ:	(48) Timiza
BARRIO:	Timiza
DIRECCION:	Carrera 78 Bis No. 42 B – 33 Sur
CHIP.	AAA0044JWWW
FECHA DE VISITA:	Enero 22 de 2008
SOLICITANTE:	Secretaria General de Inspecciones de Kennedy
POBLACION BENEFICIADA:	Ocho (8) Personas – Dos (2) Familias
AREA:	240 m ² (aproximadamente)

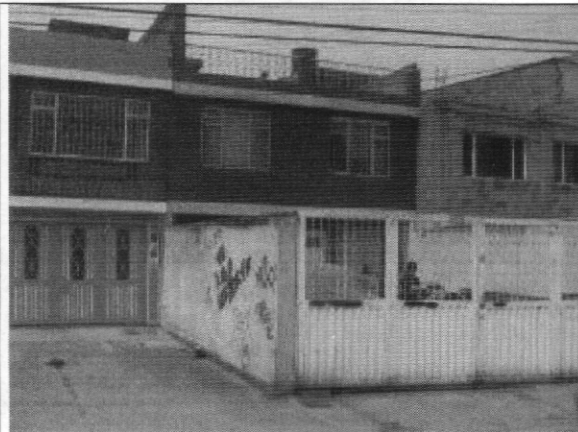
El inmueble objeto de la visita técnica es una edificación de dos pisos cuya estructura principal son pórticos de concreto reforzado, el entrepiso es en placa maciza de concreto con vigas descolgadas y la cubierta es una placa con las mismas características que la de entrepiso. En la parte frontal hay un antejardín el cual se encuentra cerrado con muros de mampostería de aproximadamente dos metros con cincuenta centímetros de altura. El aspecto general de la fachada del inmueble se puede ver en la fotografía 1. Las dimensiones aproximadas del predio son ocho metros de frente y treinta metros de fondo.

Los muros de fachada se encuentran en buen estado, no hay evidencia de fisuras ni daño en los acabados, como se ve en las fotografías 1 y 2. Los muros internos del primer y segundo piso se encuentran en buen estado, no se aprecian fisuras ni deterioro en los acabados, como se ilustra en las fotografías 3 y 4; las placas de entrepiso y cubierta se observan en buenas condiciones, no se aprecian deflexiones ni desprendimientos de acabados, como se puede ver en la fotografía 5.

Foto 1. Vista general del inmueble

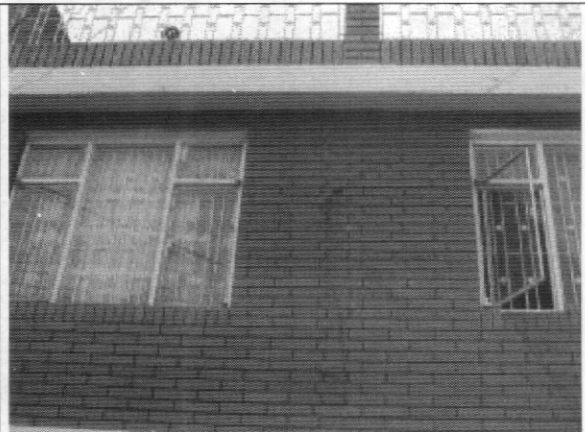
Foto 2. Muros de fachada en buen estado

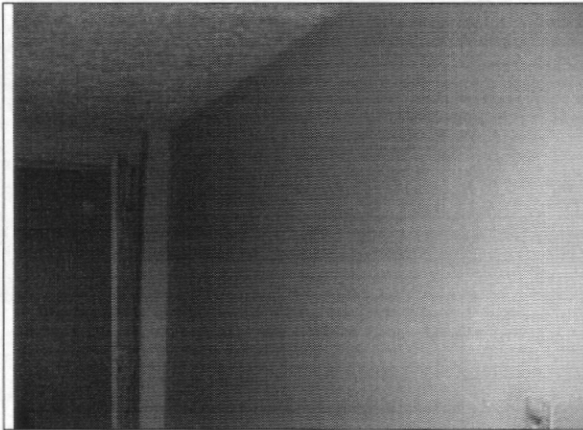
Foto 3. Muros de primer piso en buenas condiciones

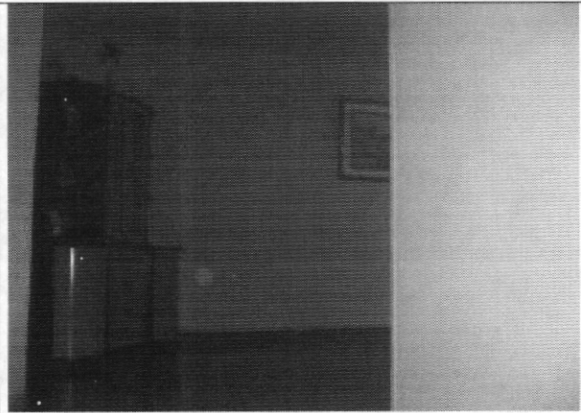
Foto 4. Muros segundo piso en buen estado

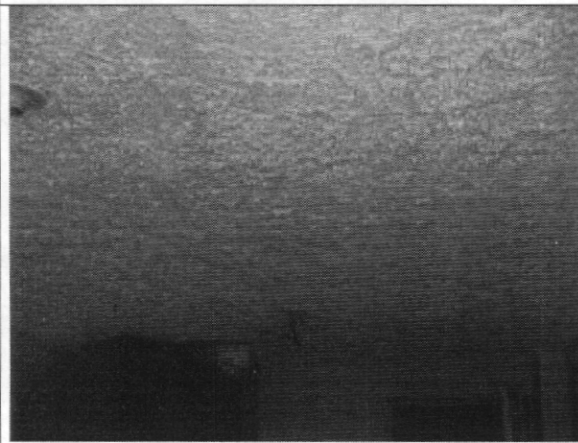
Foto 5. Placa de entrepiso

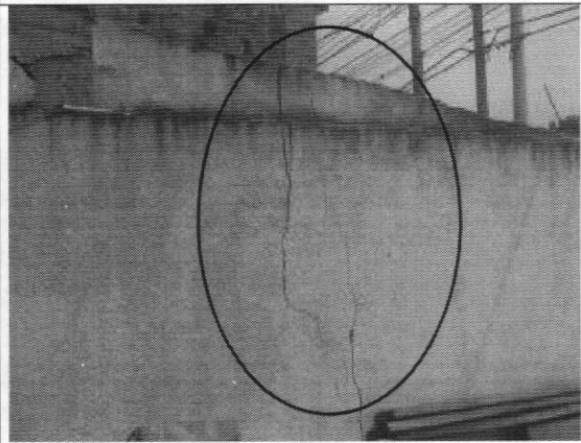
Los muros de cerramiento del antejardín presentan agrietamientos a media altura, se pueden observar fisuras y grietas en la parte superior tanto del muro del costado norte como en el del costado sur, igualmente se detectan desprendimientos de acabados en la cara interior de los muros, las condiciones anteriores se pueden apreciar en las fotografías 6, 7 y 8.

En líneas generales no se observa daño en la estructura de la edificación, se aprecia daño moderado en los muros de cerramiento del antejardín de la parte frontal, se evidencia posibilidad de colapso de estos muros a largo plazo.

Foto 6. Agrietamiento en muro de cerramiento frontal, costado norte

De acuerdo con lo anterior, se puede establecer que los muros de cerramiento del antejardín del inmueble ubicado en la Carrera 78 Bis No. 42 B – 33 Sur, **AMENAZAN RUINA PARCIAL**, se observa daño moderado, se evidencia posibilidad de colapso a largo plazo. Se recomienda a los propietarios o responsables del predio desarrollar las siguientes actividades:

- Reparar los muros de cerramiento del antejardín que se encuentran agrietados y presentan fisuras y desprendimientos de acabados
- Proveer medidas de aislamiento y protección a transeúntes y peatones hasta que se desarrolle la actividad anterior
- Realizar mantenimiento general a todo el inmueble

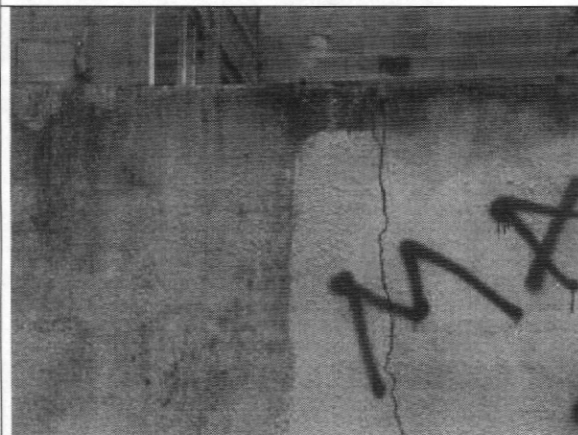
Foto 7. Grieta en muro de cerramiento, costado sur

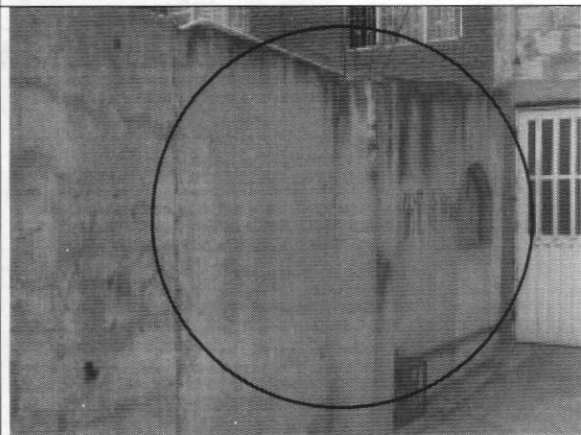
Foto 8. Fisuras en muro costado norte, cerramiento frontal
