CONCEPTO DE AMENAZA RUINA N° CAR - 1055

LOCALIDAD: (14) LOS MÁRTIRES
UPZ: (102) La Sabana
BARRIO: San Victorino
DIRECCION: Calle 16 # 15 - 73
CHIP: AAA0072WEZE
FECHA DE VISITA: Enero 22 de 2008
SOLICITANTE: Inspección 14 C Distrital de Policía
POBLACION BENEFICIADA: 2 Personas - 1 Familia
AREA: 60 m² (aproximadamente)

Este concepto corresponde a la visita de inspección para verificar el estado y condiciones del inmueble ubicado en la Calle 16 # 15 - 73, con el fin de establecer si amenaza ruina o no.

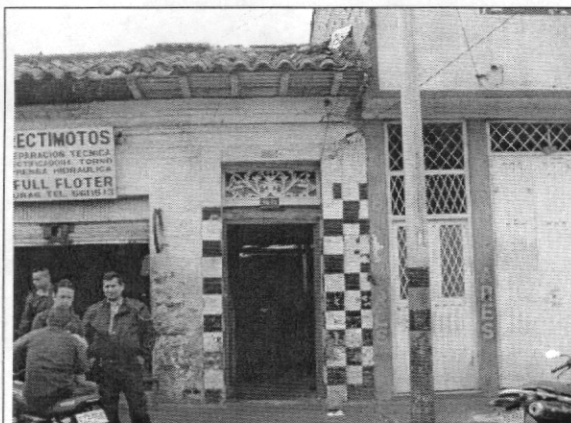
El inmueble objeto de la visita es una edificación de un piso, para uso comercial. La estructura principal es de muros de mampostería de adobes de barro; la cubierta es en teja de barro sobre un entramado de elementos de madera con cielo raso en caña pañetada. El área total construida de este sector es de aproximadamente 60 metros cuadrados. Se ha colocado una división en madera para separarlo del resto de la edificación y que corresponde a la Calle 16 # 15 – 61. La fachada de la edificación se puede apreciar en la foto 1 del registro fotográfico.

Foto 1. Fachada del inmueble objeto del concepto

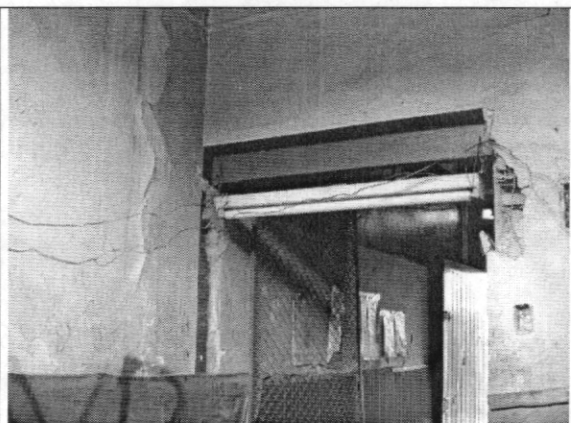
La edificación se encuentra en malas condiciones estructurales y de mantenimiento. El muro de fachada no presenta afectaciones graves, sin embargo internamente los muros presentan agrietamientos y desprendimiento de acabados, asimismo afectación por humedad excesiva, con desprendimiento del pañete de recubrimiento, el deterioro es alto y progresivo, el estado de los muros se presenta en las fotos 2 a 5. El cielo raso bajo cubierta se encuentra altamente deteriorado, tiene desprendimiento del pañete de recubrimiento, se detectan colapsos parciales, la situación del cielo raso se puede apreciar en las fotos 6 a 8, esto indica que la cubierta presenta problemas funcionales.

Foto 2. Muros internos con daños

- Reparar los muros internos que presentan agrietamientos, desprendimiento de acabados y alto deterioro
- Retirar el cielo raso en las áreas con alto deterioro y donde ha presentado colapsos parciales
- Reparar la cubierta de toda la edificación para contrarrestar el deterioro progresivo que afecta a los demás elementos de la edificación debido al ingreso de agua lluvia
- En el caso de no realizar las anteriores recomendaciones inmediatamente, es necesario ejecutar labores de demolición de toda la edificación

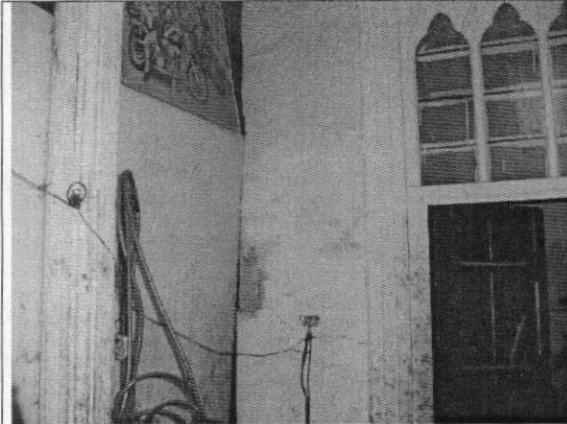
Foto 3. Muros internos y división con el predio contiguo

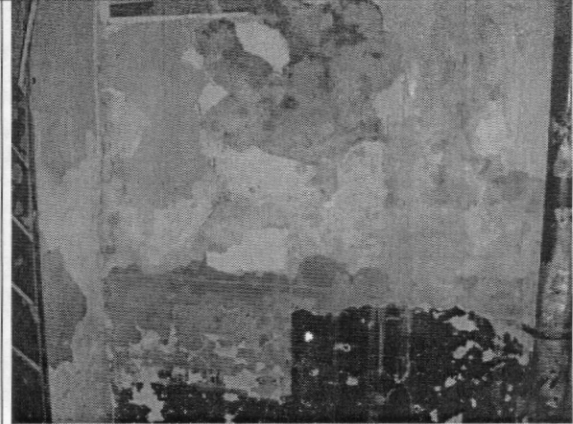
Foto 4. Desprendimiento del pañete de recubrimiento

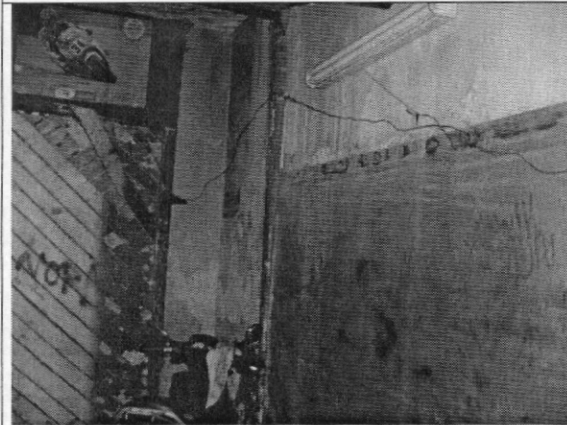
Foto 5. Deterioro progresivo de los muros

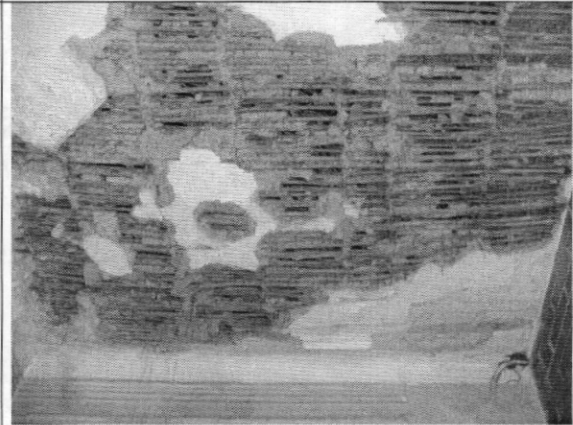
Foto 6. Daño fuerte en cielo raso

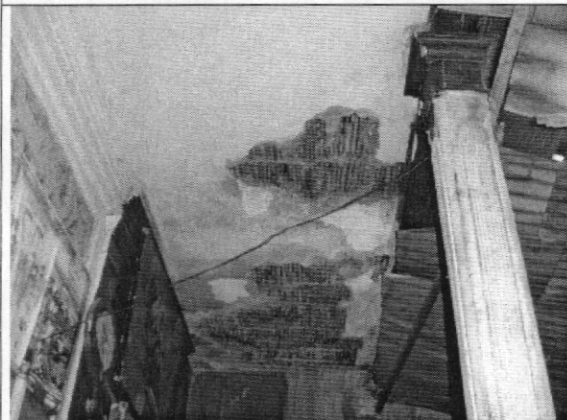
Foto 7. Desprendimiento de acabado del cielo raso

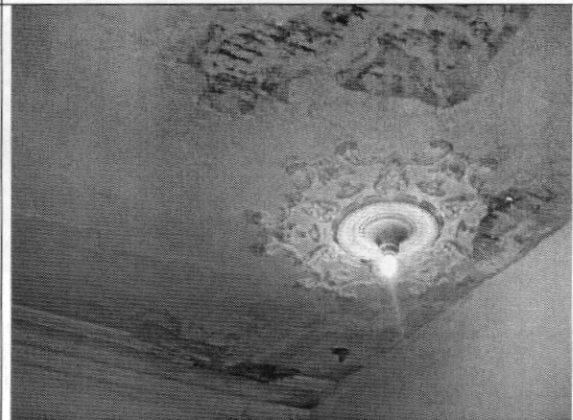
Foto 8. Humedad en cielo raso
