## CONCEPTO DE AMENAZA RUINA N° CAR - 1056

LOCALIDAD: (14) LOS MÁRTIRES  
UPZ: (37) Santa Isabel  
BARRIO: El Vergel  
DIRECCION: Calle 3 # 20 A – 22  
CHIP: AAA0035NFFT  
FECHA DE VISITA: Enero 22 de 2008  
SOLICITANTE: Inspección 14 C Distrital de Policía  
POBLACION BENEFICIADA: 4 Personas – 2 Familias  
AREA: 720 m<sup>2</sup> (aproximadamente)

Este concepto corresponde a la visita de inspección para verificar el estado y condiciones del inmueble ubicado en la Calle 3 # 20 A – 22, con el fin de establecer si amenaza ruina o no.

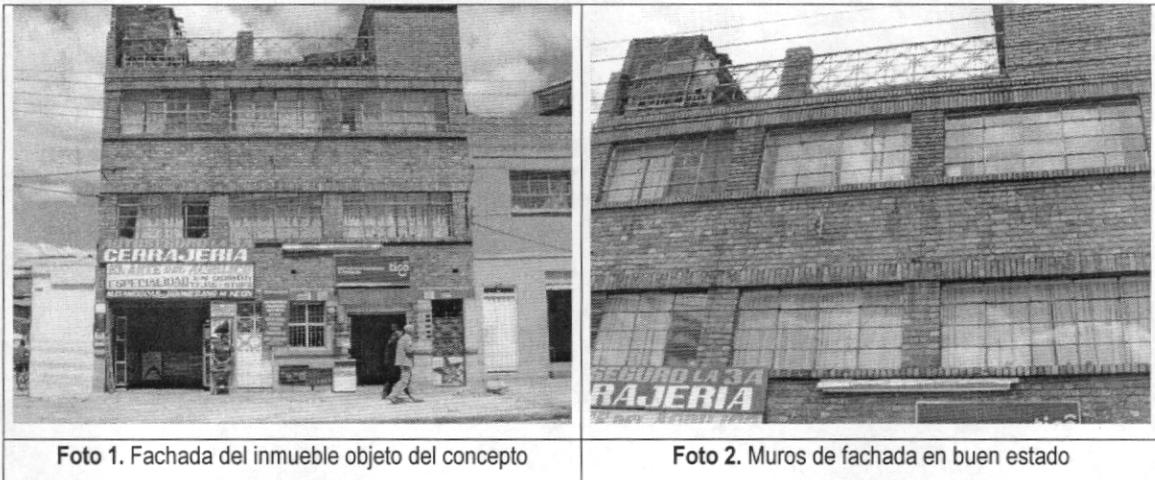
mampostería. El entrepiso está compuesto por una placa de concreto; la cubierta es una placa maciza de concreto. Los muros de fachada son en ladrillo tolete a la vista, los muros internos se encuentran pañetados y pintados. El área total construida es de aproximadamente 720 metros cuadrados. La fachada de la edificación se puede apreciar en la foto 1 del registro fotográfico.

La edificación se encuentra en buenas condiciones estructurales y de mantenimiento. El muro de fachada y los muros laterales no presentan afectaciones o daños, los muros externos se pueden ver en las fotos 1 a 3, los muros internos de todos los niveles se encuentran en buen estado y no se detectan indicios de mal comportamiento estructural o inestabilidad, hay muestras de daño de acabados por humedad, sin embargo no es una afectación que implique daño estructural; las placas de entrepiso están en buenas condiciones, el estado general del interior de la edificación se puede observar en las fotos 4 a 8. En la azotea se detecta deterioro del pañete de recubrimiento de los muros con pérdida del material, sin embargo esta es una afectación que no compromete la estabilidad general de la edificación en el corto o mediano plazo, las condiciones de la azotea se presentan en las fotos 9 y 10.

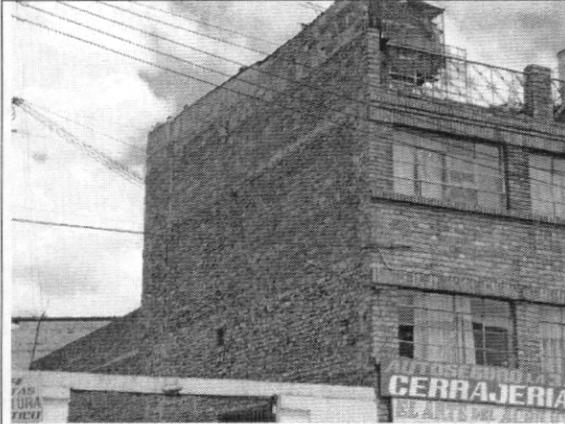
Foto 3. Muros laterales sin daño visible

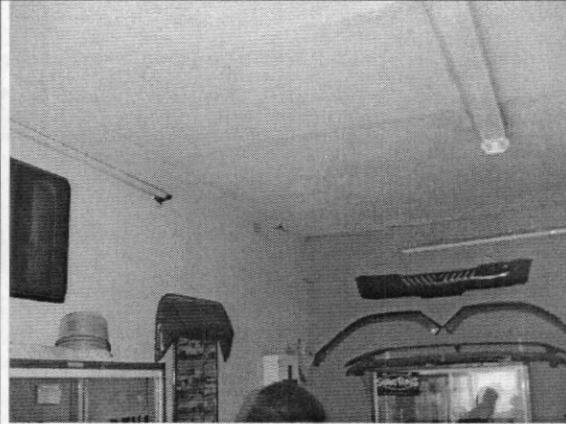
Foto 4. Placa y muros internos en buen estado

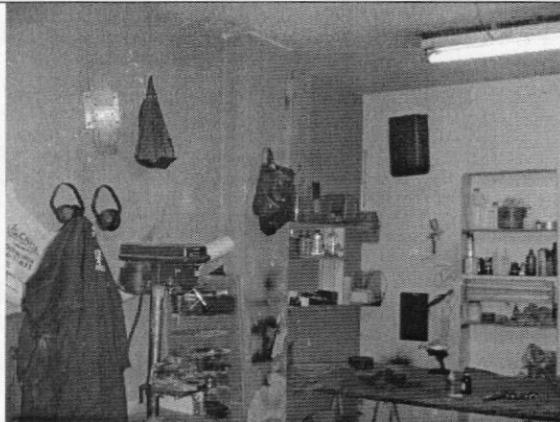
Foto 5. Interior del primer piso sin afectaciones graves

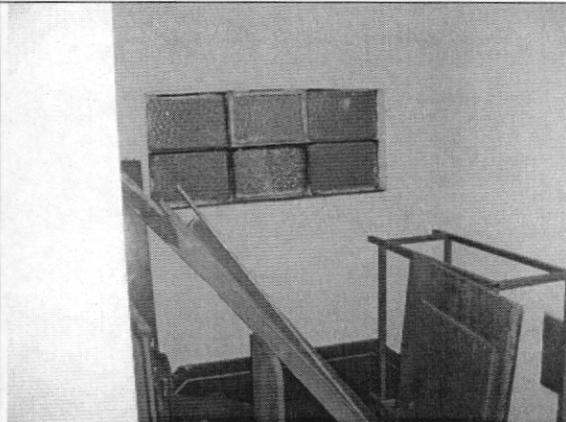
Foto 6. Muros internos sin indicios de daño estructural

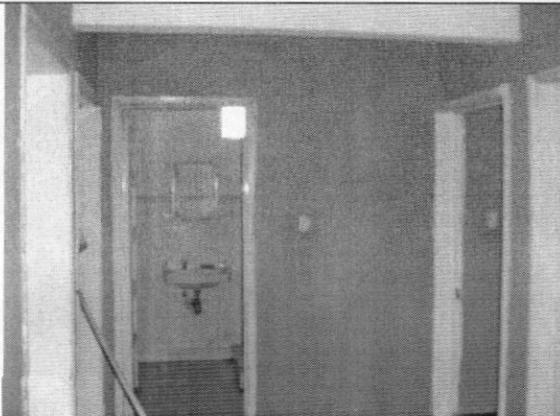
Foto 7. Muros internos de pisos superiores en buen estado

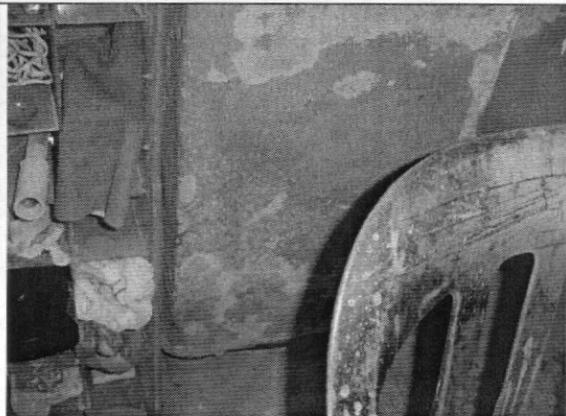
Foto 8. Humedad en muro de primer piso

- Reparar el daño en los acabados de los muros del primer piso afectados por humedad
- Reparar el pañete de recubrimiento de los muros externos en la azotea, afectados por deterioro y pérdida de material
- Establecer un programa de mantenimiento general de todos los elementos de la edificación
