ALCALDÍA MAYOR
DE BOGOTÁ D.C.

CONCEPTO DE AMENAZA RUINA N° CAR - 1057

LOCALIDAD: (3) SANTA FE
UPZ: (96) Lourdes
BARRIO: Santa Rosa de Lima
DIRECCION: Calle 1 D # 5 – 08 Este
CHIP: AAA0033PBEA
FECHA DE VISITA: Enero 22 de 2008
SOLICITANTE: Inspección 3 D Distrital de Policía
POBLACION BENEFICIADA: 4 Personas – 2 Familias
AREA: 100 m² (aproximadamente)

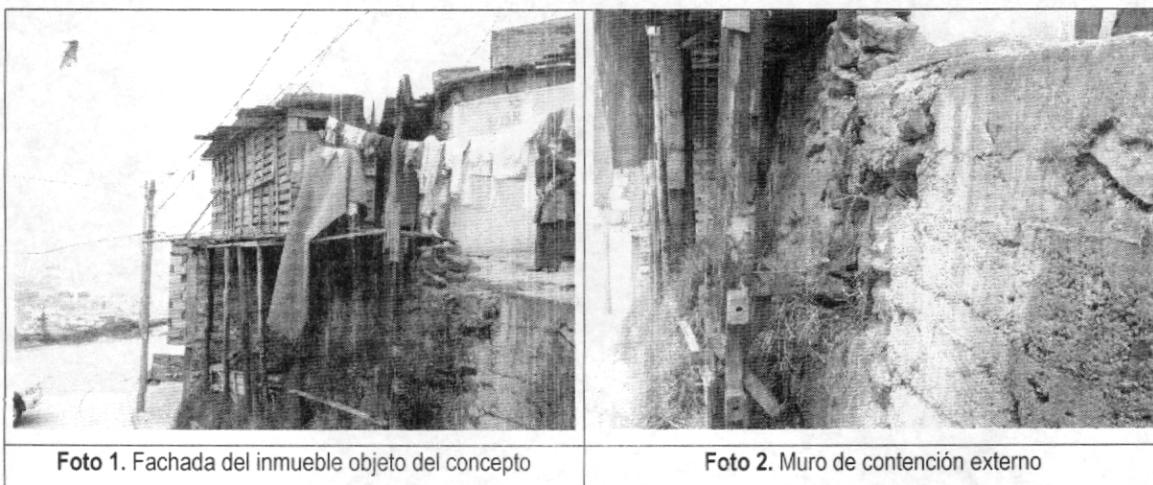
onduladas de fibro cemento principalmente. El cerramiento exterior es en madera y placas de concreto prefabricado. El lote donde se emplaza la edificación corresponde a una terraza conformada por dos muros de contención, adicionalmente se han colocado postes de madera para soportar parte de la edificación que sobresale desde el muro de contención externo. El área total construida es de aproximadamente 100 metros cuadrados. La fachada de la edificación se puede apreciar en la foto 1 del registro fotográfico.

La edificación se encuentra en regulares condiciones estructurales y de mantenimiento. Los muros de contención no presentan afectaciones o daños sin embargo se observa que la calidad de construcción es regular, los muros de contención se pueden ver en las fotos 1 a 3. La estructura del sector en madera no tiene daños sin embargo las uniones entre elementos no son adecuadas, se observan elementos de soporte principal con gran esbeltez y falta de arriostamiento lateral, el empotramiento en el terreno no tiene ninguna protección y se desconoce la profundidad a la que están cimentados, estos elementos son atacados por agentes ambientales, biológicos y físicos y han entrado en un proceso de deterioro progresivo incipiente; los elementos de soporte de la cubierta de este sector presentan deflexiones; los aspectos mencionados se pueden observar en las fotos 4 a 6. Los muros internos y externos del sector de prefabricados de concreto no presentan ninguna afectación que indique un mal comportamiento estructural o problemas de estabilidad, en las fotos 7 y 8 se observan las condiciones del sector de la edificación construido con prefabricados de concreto.

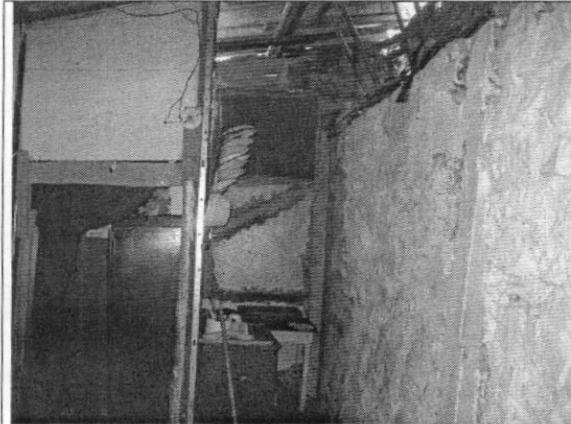
Foto 3. Muro de contención interno o posterior

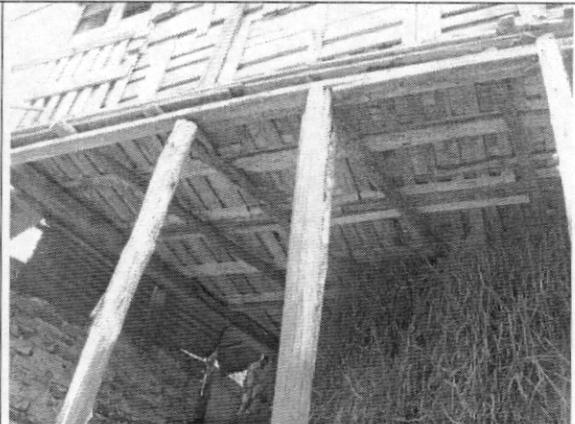
Foto 4. Estructura de madera, elementos esbeltos

- Corregir la deficiencia que presentan las uniones entre los elementos de madera
- Proveer de arriostamiento lateral a los elementos de soporte en madera y que presentan gran esbeltez
- Proteger de los agentes ambientales los elementos de madera que se encuentran expuestos a deterioro progresivo
- Establecer un plan de mantenimiento general a todos los elementos de la edificación

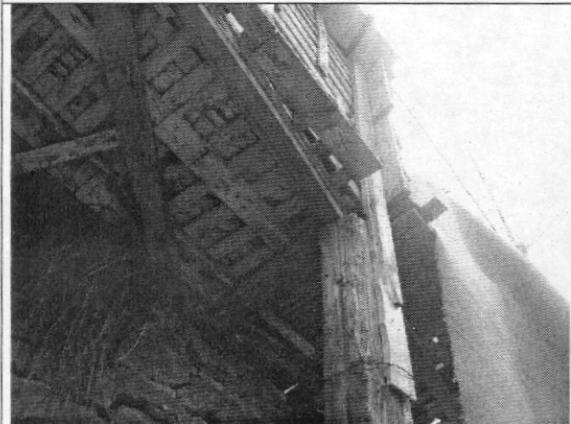
Foto 5. Uniones deficientes de elementos de madera

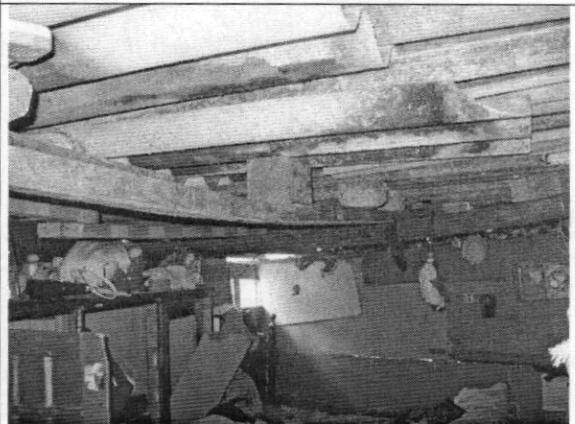
Foto 6. Deflexión de elementos de soporte de la cubierta

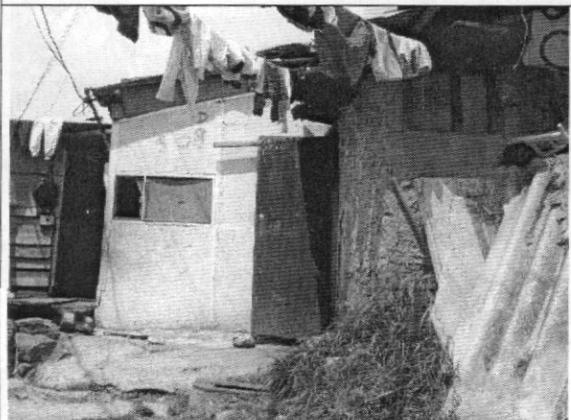
Foto 7. Aspecto externo del sector de prefabricados

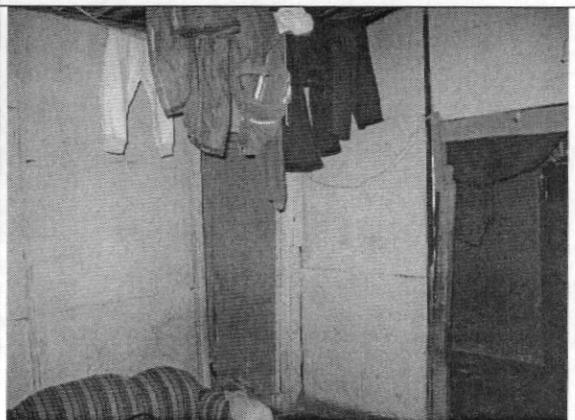
Foto 8. Muros internos del sector de prefabricados
