CONCEPTO DE AMENAZA RUINA N° CAR - 1058

LOCALIDAD: (5) USME
UPZ: (58) Comuneros
BARRIO: Monteblanco
DIRECCION: Calle 93 Sur # 47 - 20 Este
FECHA DE VISITA: Febrero 2 de 2008
SOLICITANTE: Secretaría General de Inspecciones de Policía Usme
POBLACION BENEFICIADA: 1 Persona – 1 Familia
AREA: 7000 m² (aproximadamente)

Este concepto corresponde a la visita de inspección para verificar el estado y condiciones del inmueble ubicado en la Calle 93 Sur # 47 - 20 Este, con el fin de establecer si amenaza ruina o no.

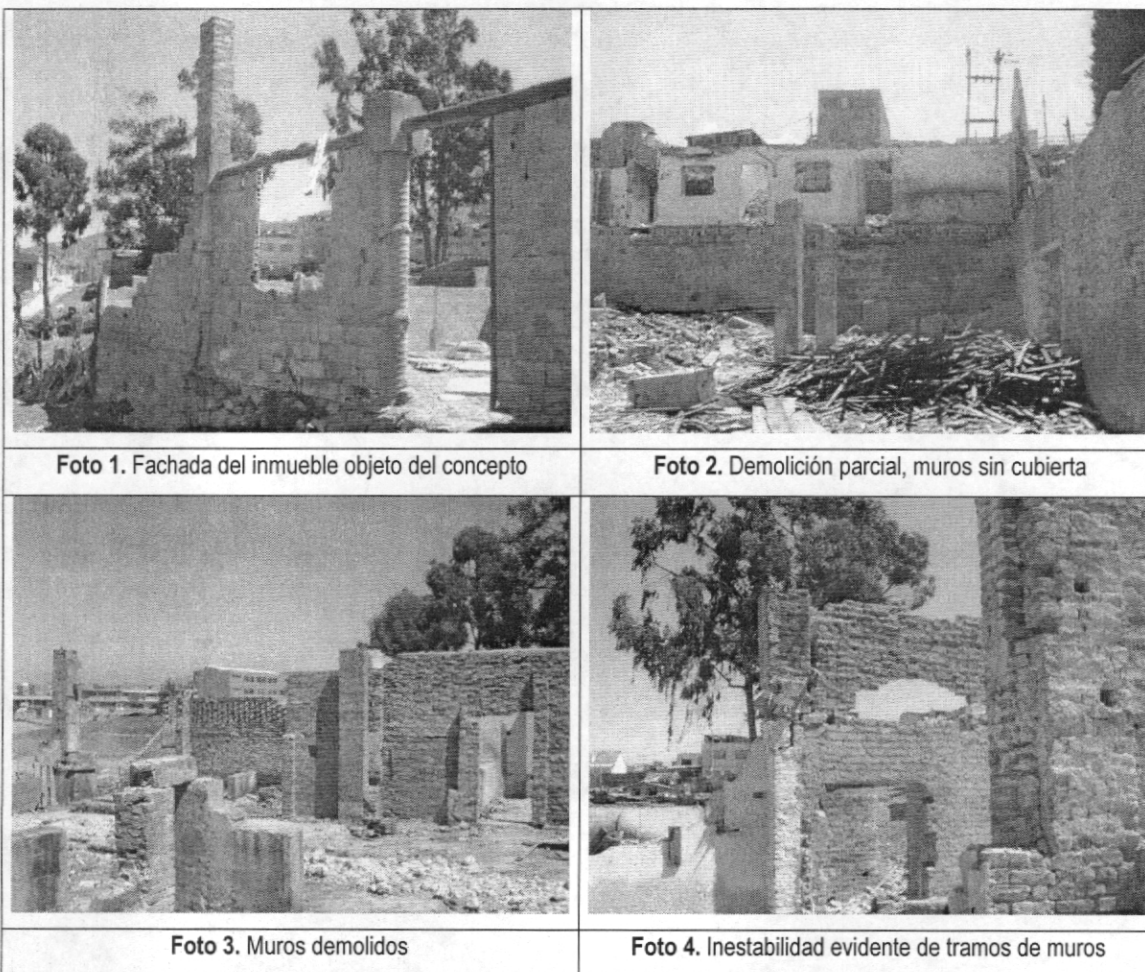
El inmueble objeto de la visita es una edificación de un piso, cuyo uso principal era el de industria. La edificación esta parcialmente demolida, en el lote permanecen algunos muros y otros elementos que pertenecieron a unas instalaciones industriales. El área total del lote es de aproximadamente 7000 metros cuadrados. La fachada de la edificación se puede apreciar en la foto 1 del registro fotográfico.

La edificación se encuentra en malas condiciones y se podría decir que prácticamente no existe, solamente permanecen algunos muros en mampostería, la mayoría de ellos en condiciones inestables, parcialmente demolidos, muchos presentan agrietamientos y pérdida de piezas de mampostería, los muros se pueden ver en las fotos 1 a 9. Existen algunas columnas que al momento no tienen ninguna función estructural así como algunos soportes en concreto para maquinaria; estos elementos se pueden observar en las fotos 10 y 11. Únicamente el muro de fachada del costado sur occidental se observa estable, ver foto 12. No existe cubierta.

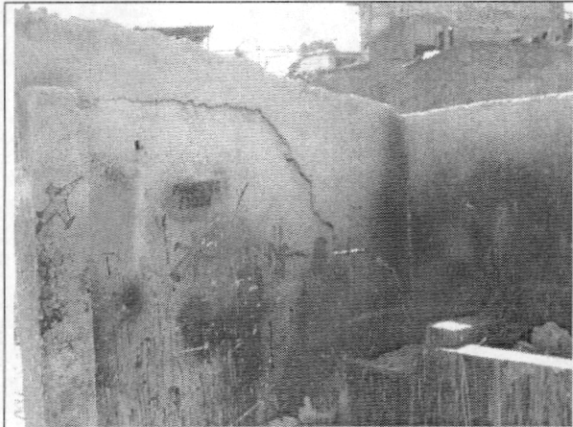
Foto 5. Muros internos con agrietamiento fuerte

De acuerdo con lo anterior, se puede establecer que la edificación ubicada en la Calle 93 Sur # 47 - 20 Este, **AMENAZA RUINA**. La edificación se encuentra en malas condiciones estructurales, el daño en general se puede catalogar como severo, se detectan posibilidades de colapsos parciales a corto plazo. Por tanto se recomienda a los propietarios o responsables del inmueble realizar la demolición total de los elementos que aún permanecen en el predio. Se recomienda mantener restringido el uso y ocupación del inmueble hasta que se desarrolle su demolición.

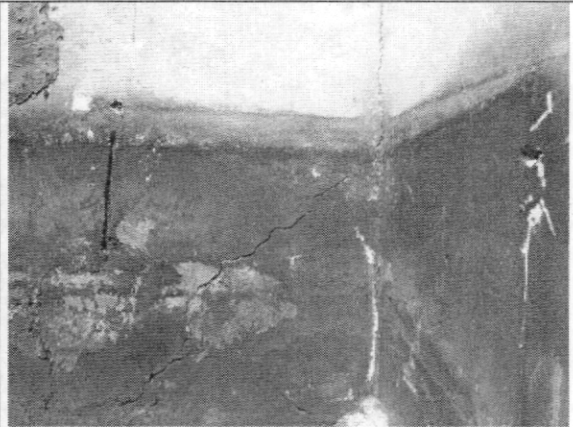
Foto 6. Daño en muros por agrietamientos

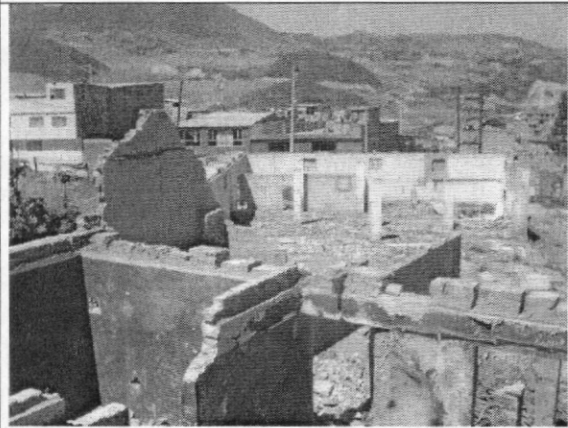
Foto 7. Demoliciones inconclusas

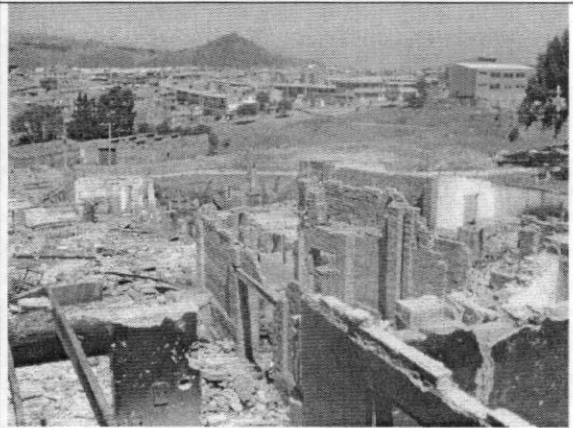
Foto 8. Muros inestables por demolición inconclusa

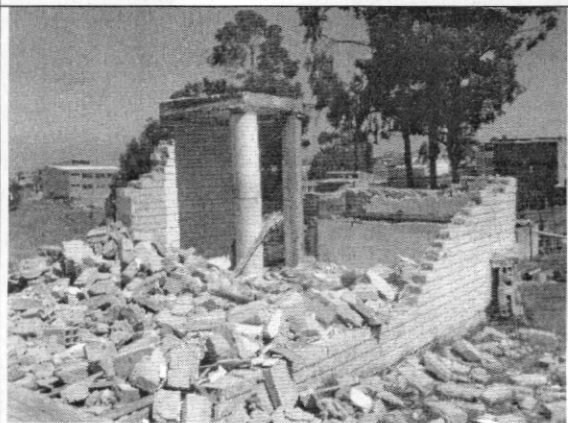
Foto 9. Demoliciones inconclusas

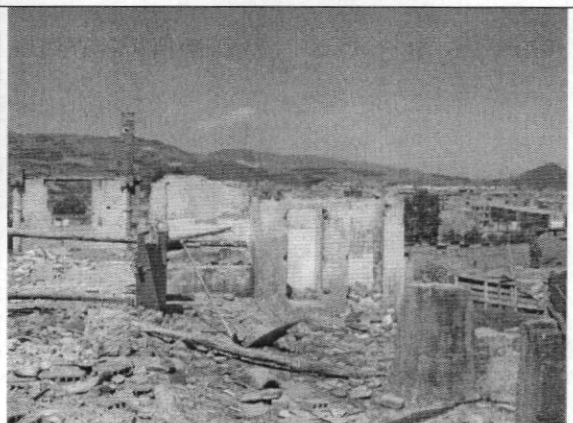
Foto 10. Soportes en concreto para maquinaria
