CONCEPTO DE AMENAZA RUINA N° CAR - 1059

LOCALIDAD: (2) CHAPINERO
UPZ: (88) El Refugio
BARRIO: El Retiro
DIRECCION: Calle 85 # 9 – 15 / 17 (Muro de Antejardín)
CHIP: AAA0097CUHY
FECHA DE VISITA: Febrero 5 de 2008
SOLICITANTE: Inspección 2 D Distrital de Policía.
POBLACION BENEFICIADA: 1 Persona – 1 Familia
AREA: 200 m² (aproximadamente)

Este concepto corresponde a la visita de inspección para verificar el estado y condiciones del muro del antejardín del inmueble ubicado en la Calle 85 # 9 – 15 / 17, con el fin de establecer si amenaza ruina o no.

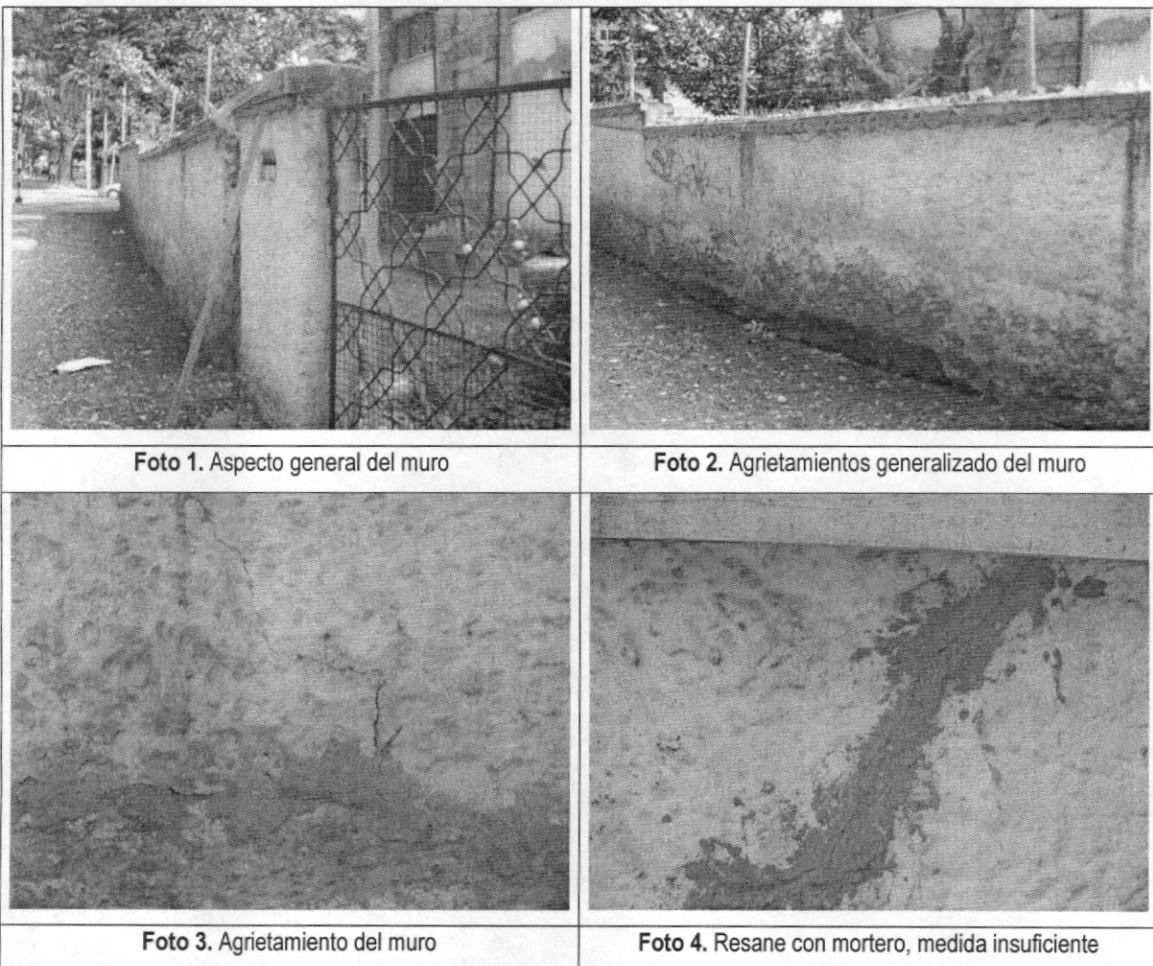
El muro objeto de la visita es el cerramiento del antejardín del predio, el cual esta construido en mampostería de bloque de arcilla sin refuerzo, pañetado con acabado rustico y pintado, con una alfajía en la parte superior, la cual no se puede considerar como de confinamiento; hay dos tramos de muros uno de aproximadamente 9 metros sobre la calle 85 y el otro de 10 metros sobre la carrera 9, en total la longitud del muro de cerramiento es de unos 19 metros y la altura de 1.5 metros aproximadamente. El aspecto general se puede observar en la foto 1 del registro fotográfico.

Externamente se observa que el muro de cerramiento presenta agrietamientos en varios sitios, algunos de los cuales han sido resanados con mortero lo cual no constituye una reparación suficiente para restablecer las condiciones estructurales del muro y por tanto han vuelto a aparecer las grietas, las condiciones del muro se ven en las fotos 1 a 4; adicionalmente se detecta pérdida de verticalidad muy pronunciada con inclinación hacia el exterior del predio, la afectación se puede observar en la foto 5. En el tramo que queda sobre la carrera 9 se han colocado una serie de elementos de madera para brindar apuntalamiento provisional, como se muestra en la foto 6, esta medida no es una solución definitiva al problema de estabilidad que presenta el muro.

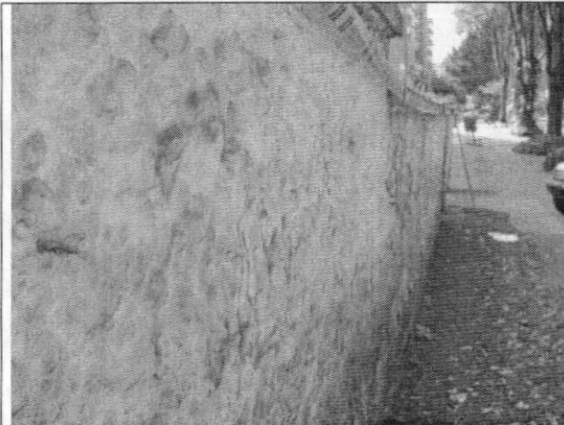
Foto 5. Se detecta pérdida de verticalidad pronunciada, con inclinación hacia el exterior del predio

De acuerdo con lo anterior, se puede establecer que el muro de cerramiento del antejardín del predio ubicado en la Calle 85 # 9 – 15 / 17, **AMENAZA RUINA**. Se estima que el daño del muro es fuerte, existen problemas de estabilidad y se evidencian posibilidades de colapso a corto o mediano plazo. Por tanto se recomienda a los propietarios o responsables del inmueble realizar actividades de demolición y reconstrucción del muro, asimismo disponer de medidas de aislamiento y protección a los transeúntes hasta que se ejecute dicha actividad.

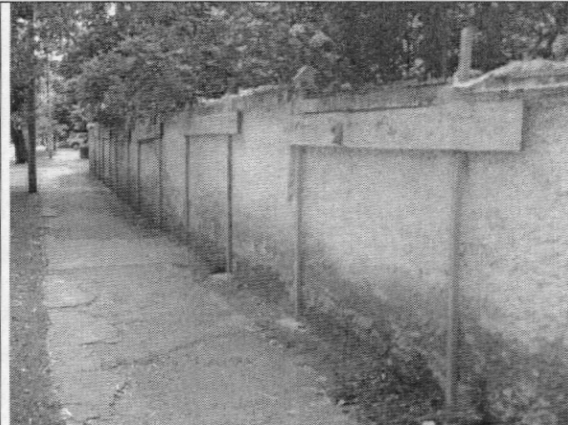
Foto 6. Apuntalamiento provisional con elementos de madera
