DIRECCION DE PREVENCION Y ATENCION DE EMERGENCIAS

## CONCEPTO DE AMENAZA RUINA N° CAR – 106

LOCALIDAD: (03) Santa Fe  
UPZ: (93) Las Nieves  
BARRIO: Las Nieves  
DIRECCION: Carrera 4 No.25-83  
FECHA DE VISITA: Noviembre 2 de 2004  
SOLICITANTE: Inspección 3 "C" Distrital de Policía  
POBLACION BENEFICIADA: 3 Personas (1 Familia)  
AREA: 128m<sup>2</sup> (aproximadamente)

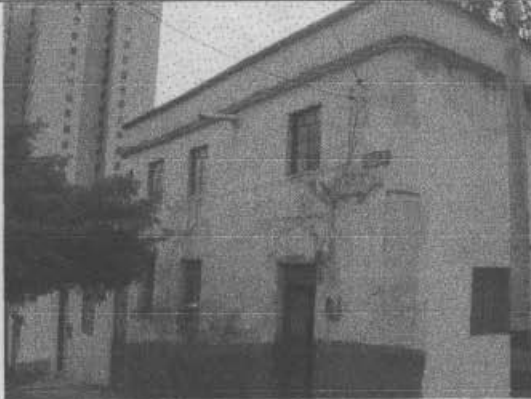
La fachada Oriental y Norte de la edificación (Fotos # 1 y # 2) presentan un alto grado de humedad como consecuencia del agua lluvia. El muro del costado Occidental presenta movimientos que se reflejan en las dilataciones entre el entresijo y el muro, para los cuales, como medida preventiva los residentes del inmueble han apuntalado el entresijo y el muro con vigas de madera (Fotos # 3, # 4 y # 5) . El muro presenta un grado de fisuración moderada con desprendimiento del pañete.

Foto 1. Muro Fachada Oriental.

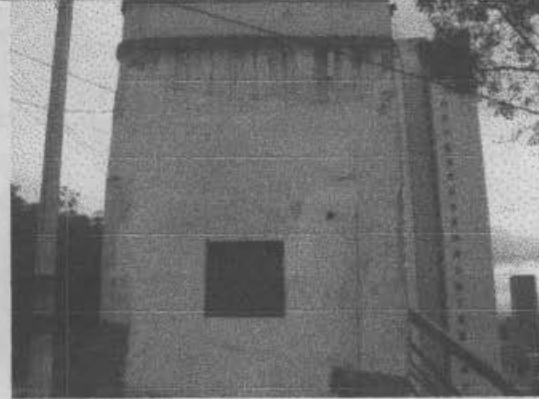
Foto 2. Muro fachada Norte

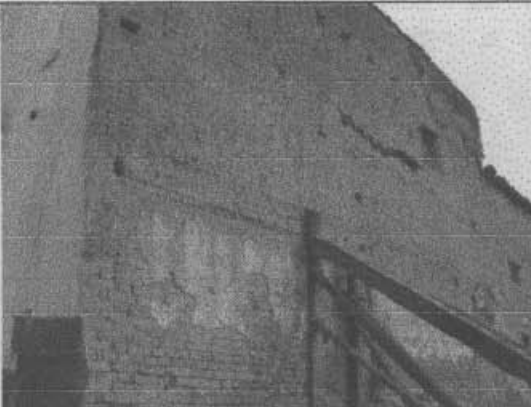
Foto 3. Muro fachada Occidental.

La edificación en las condiciones encontradas al momento de la inspección **AMENAZA RUINA** y debido a que los daños encontrados son reparables se recomienda a los propietarios o responsables del inmueble realizar de manera inmediata los trabajos de reparación necesarios para detener los movimientos que se vienen presentando, los cuales, de no ser controlados inmediatamente pueden llegar a comprometer la estabilidad general de la edificación.

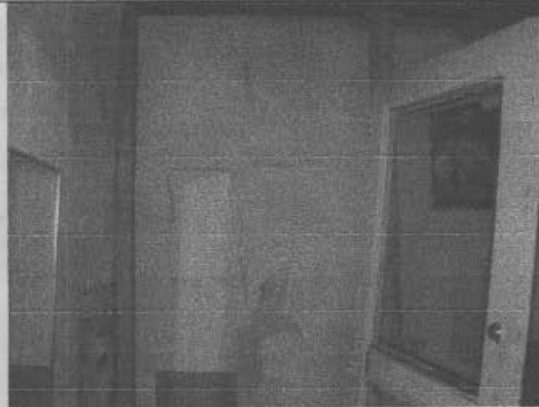
Foto 4. Fisuras y dilataciones en muro oriental.

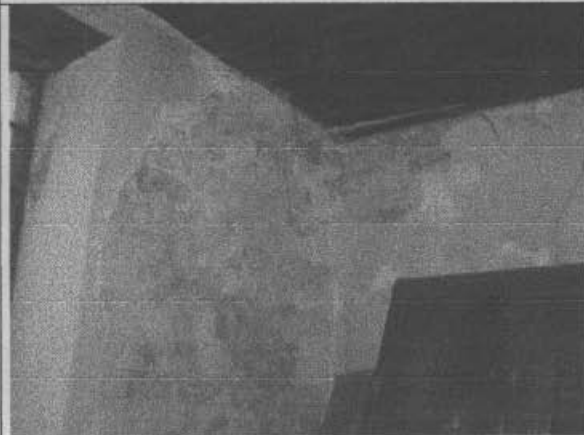
Foto 6. Dilataciones del entrespiso.
