DIRECCIÓN DE PREVENCIÓN Y ATENCIÓN DE EMERGENCIAS

## CONCEPTO DE AMENAZA RUINA N° CAR - 1060

**LOCALIDAD:** (14) Los Mártires  
**UPZ:** (102) La Sabana  
**BARRIO:** Santa Fe  
**DIRECCION:** Calle 22 D No. 18 – 60  
**CHIP.** AAA0072ONAF  
**FECHA DE VISITA:** Febrero 11 de 2008  
**SOLICITANTE:** Inspección 14 C de Policía  
**POBLACION BENEFICIADA:** Ocho (8) Personas – Dos (2) Familias  
**AREA:** 240 m<sup>2</sup> (aproximadamente)

Este concepto corresponde a la visita de inspección para verificar el estado y condiciones del inmueble ubicado en la Calle 22 D No. 18 – 60, con el fin de establecer si amenaza ruina o no.

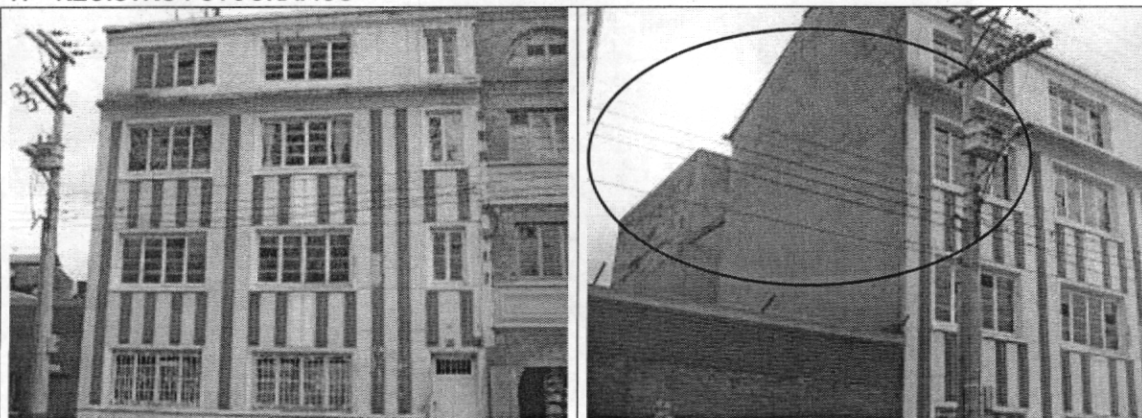
El muro de fachada de la edificación está en buen estado, no se observan desprendimientos de materiales ni deterioro en los acabados, como se observa en la fotografía 1. El muro lateral de la edificación del costado occidental presenta humedad especialmente en la parte superior, como se aprecia en la fotografía 2.

Foto 1. Vista general del inmueble

Foto 2. Muro costado occidental, presencia de humedad

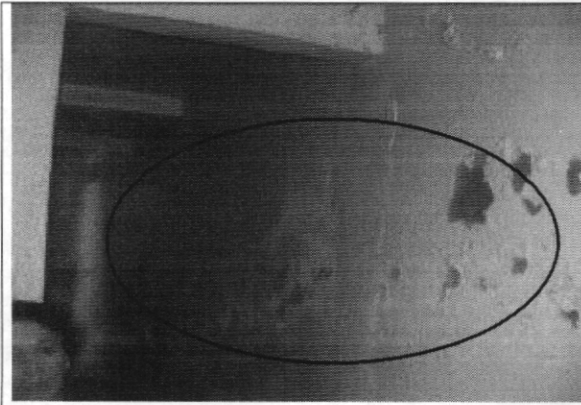
Los muros internos en el primer piso presentan humedad con desprendimientos de acabados, tanto en el interior de los apartamentos como en los pasillos de circulación, el estado de los muros se puede ver en las fotografías 3 y 4. Los muros del segundo, tercero y cuarto piso igualmente presentan desprendimientos de acabados y humedad excesiva, especialmente en los apartamentos de la zona posterior, como se aprecia en la fotografía 5. El cielo raso bajo la cubierta en la parte frontal de la edificación se encuentra deteriorado, hay desprendimientos parciales en la zona de circulación, y humedad en el área restante, como se ve en las fotografías 6 y 7. Bajo la placa de cubierta de la zona posterior se observa humedad y desprendimientos de acabados en toda el área del apartamento de este sector, como se ilustra en la fotografía 8.

Foto 3. Humedad en muros de primer piso

- Realizar los trabajos necesarios para evitar la entrada de agua lluvia al interior de la edificación y prevenir el deterioro en muros, entrepiso y cielo raso
- Reparar los muros de la edificación que presentan desprendimientos de acabados y humedad
- Reparar el cielo raso de la parte frontal de la edificación y los acabados bajo la placa de cubierta de la zona posterior
- Realizar mantenimiento general a toda la edificación

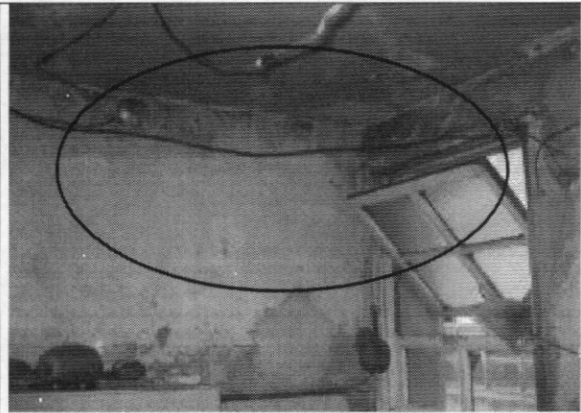
Foto 4. Muros con desprendimientos de acabados

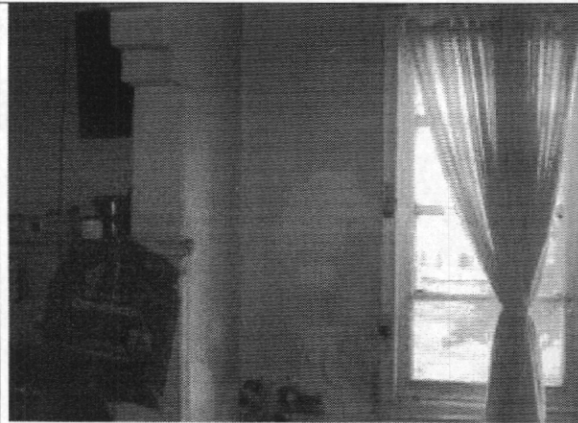
Foto 5. Muros de segundo y tercer piso, humedad y desprendimientos de acabados

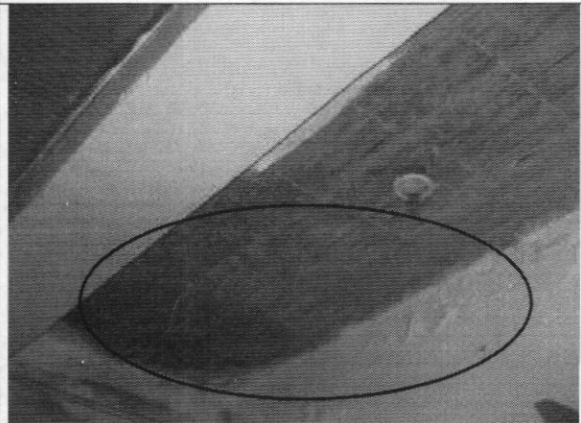
Foto 6. Desprendimiento parcial de cielo raso bajo cubierta

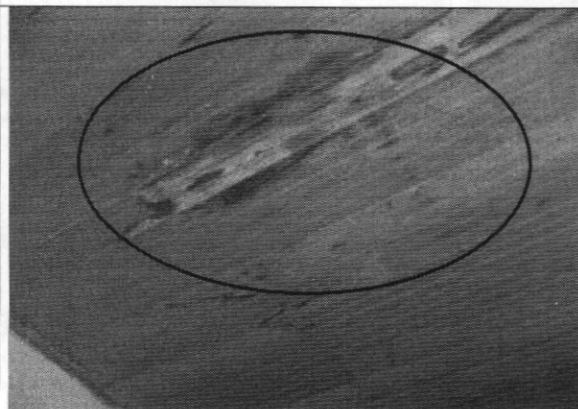
Foto 7. Humedad en cielo raso de madera

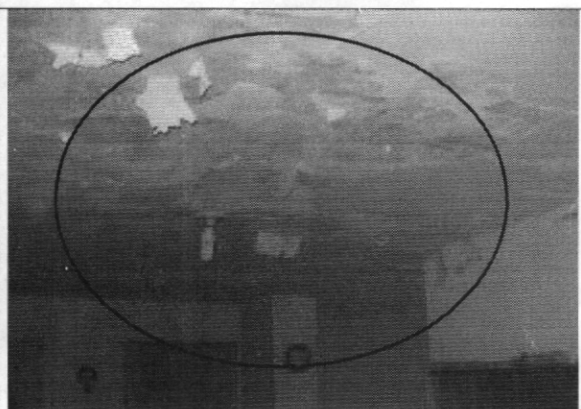
Foto 8. Humedad y desprendimientos de acabados bajo la placa de cubierta
