CONCEPTO DE AMENAZA RUINA N° CAR - 1062

LOCALIDAD: (3) SANTA FE
UPZ: (96) Lourdes
BARRIO: Egipto Alto (J.C. Turbay)
DIRECCION: Calle 9 A # 5 – 20 Este
CHIP: AAA0144RAOE
FECHA DE VISITA: Enero 22 de 2008
SOLICITANTE: Inspección 3 D Distrital de Policía
POBLACION BENEFICIADA: 4 Personas – 2 Familias
AREA: 250 m² (aproximadamente)

Este concepto corresponde a la visita de inspección para verificar el estado y condiciones del inmueble ubicado en la Calle 9 A # 5 – 20 Este, con el fin de establecer si amenaza ruina o no.

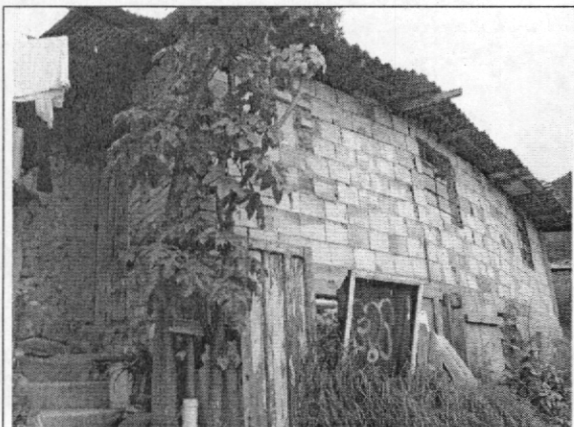
solamente se detectó una grieta vertical en uno de los muros internos la cual corresponde a la junta de construcción entre dos muros, la situación de esta edificación se puede ver en las fotos 1 a 4 del registro fotográfico. El daño en general de esta construcción se puede catalogar como moderado, no existen posibilidades de colapso a corto plazo.

Foto 1. Fachada edificación suroriental

- Reparar el muro interno que presenta agrietamiento vertical en la edificación del sector suroriental
- Realizar actividades de mantenimiento general de todos los elementos de las dos edificaciones principales, sectores suroriental y noroccidental

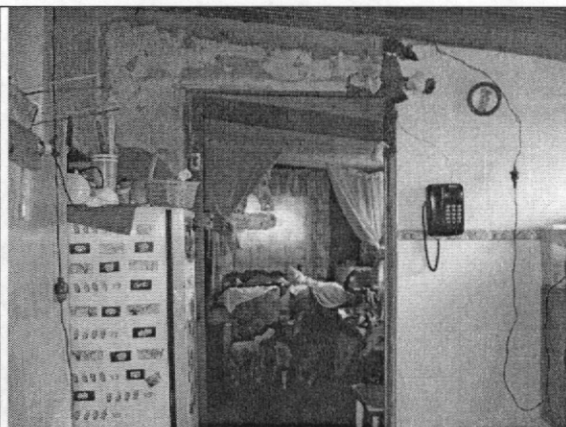
Foto 2. Muros internos del sector suroriental

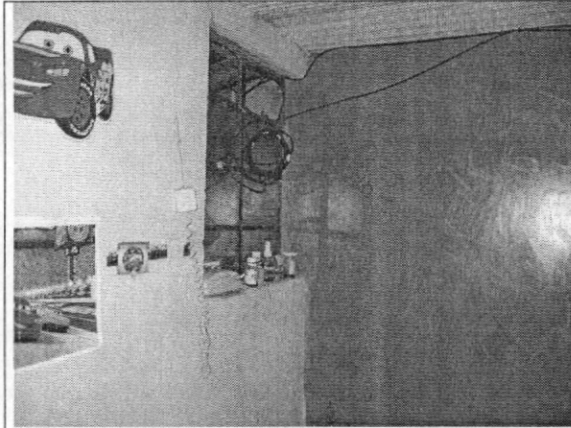
Foto 3. Muros sin daños ni afectaciones

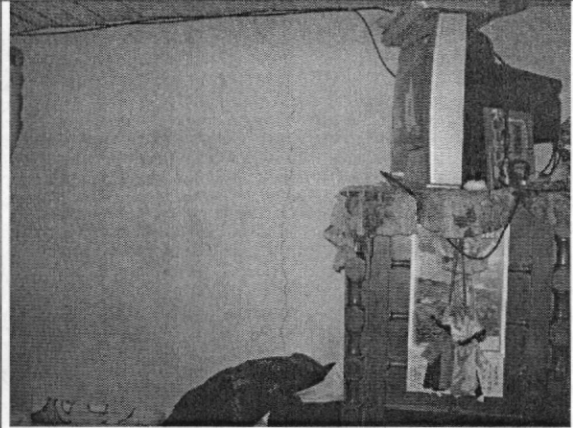
Foto 4. Agrietamiento vertical por junta entre muros

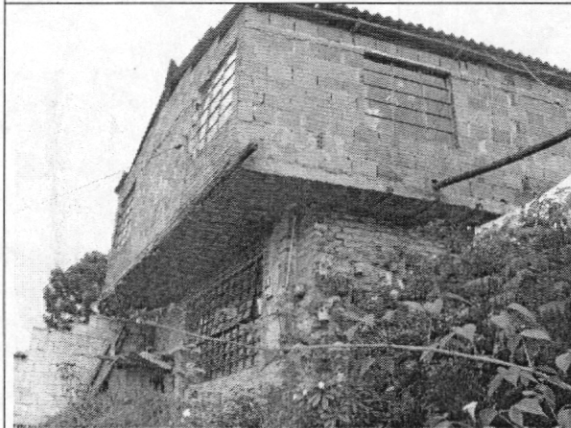
La edificación del sector noroccidental esta en buenas condiciones de mantenimiento y no presentan ningún daño estructural, no se detectan problemas de estabilidad general, el segundo piso se encuentra en remodelación por lo que no hay cielo raso bajo cubierta y se puede apreciar la estructura de la misma, en las fotos 5 a 8 se pueden apreciar las condiciones en que se encuentra esta edificación. El daño en general se puede catalogar como leve, y no se detectan posibilidades de colapso a corto plazo.

Foto 5. Aspecto externo de la edificación noroccidental

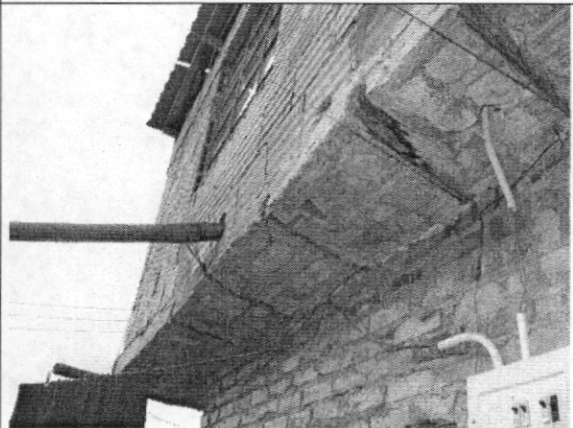
Foto 6. Placa de entrepiso de la edificación

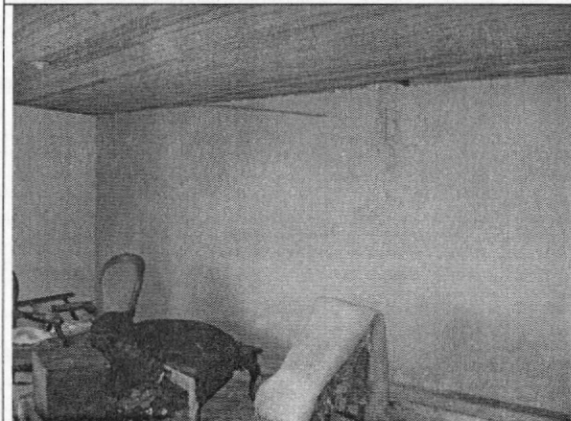
Foto 7. Muros internos de primer piso sin daños

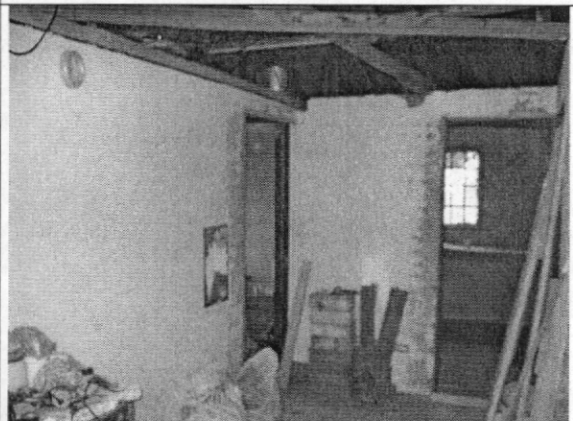
Foto 8. Aspecto interno del segundo piso

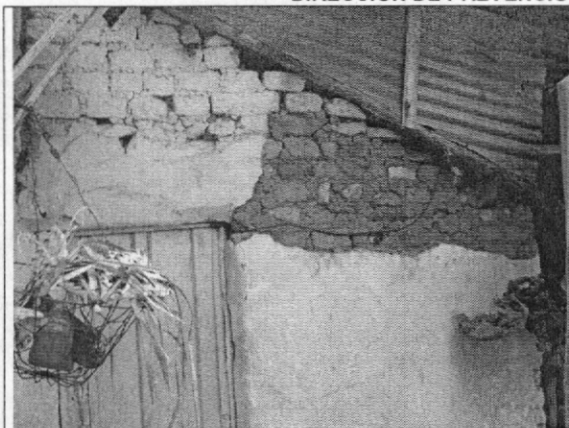
La edificación de un piso y poca área en el sector central presenta daños en el recubrimiento de los muros externos y algunos agrietamientos, el deterioro es avanzado y progresivo, estos daños pueden generar inestabilidad y colapso parcial de la edificación, los anteriores aspectos se muestran en las fotos 9 y 10. La edificación se encuentra en malas condiciones estructurales, el daño en general se puede catalogar como fuerte, se considera que existen posibilidades de colapso a mediano o corto plazo.

Foto 9. Daños en muros de la edificación central

- Reparar los muros externos de la edificación del sector central del predio, de no realizarse esta actividad de manera inmediata se recomienda demoler esta edificación

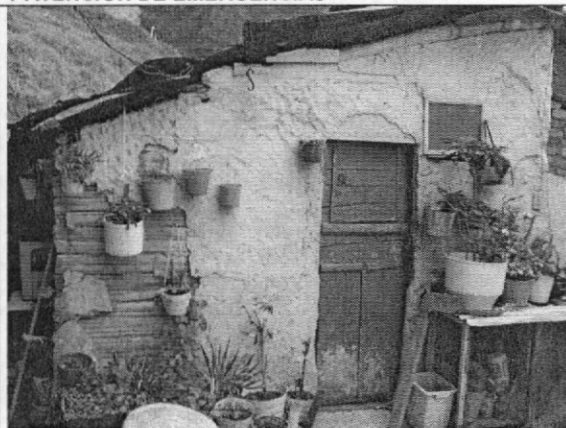
Foto 10. Aspecto externo de la edificación central
