DIRECCIÓN DE PREVENCIÓN Y ATENCIÓN DE EMERGENCIAS

CONCEPTO DE AMENAZA RUINA N° CAR - 1066

LOCALIDAD: (3) SANTA FE
UPZ: (95) Las Cruces
BARRIO: San Bernardo
DIRECCION: Carrera 11 # 4 – 66
CHIP: AAA0032TSBR
FECHA DE VISITA: Febrero 13 de 2008
SOLICITANTE: Inspección 3 A Distrital de Policía
POBLACION BENEFICIADA: 1 Persona – 1 Familia
AREA: 200 m² (aproximadamente)

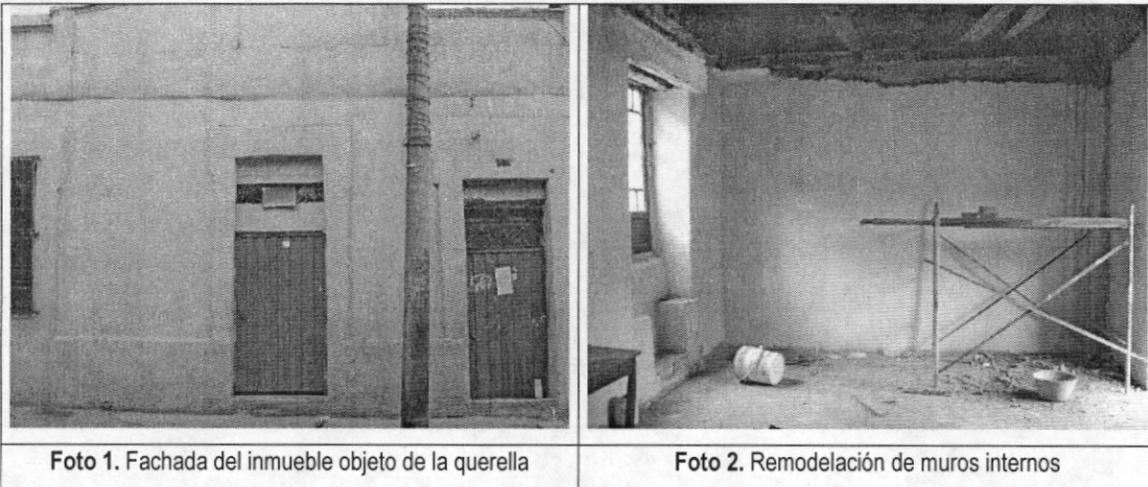
El inmueble objeto de la visita técnica es una edificación de un piso cuya estructura principal son muros de mampostería de arcilla sin reforzar ni confinar, con algunos muros divisorios en adobe de barro. La cubierta es en lámina ondulada metálica galvanizada sobre un entramado de elementos de madera. Se observa que se han realizado demoliciones y reparaciones, actividades que aún se encuentran en ejecución. El área total de la edificación es de aproximadamente 200 metros cuadrados. La fachada de la edificación se puede observar en la foto 1 del registro fotográfico.

Foto 1. Fachada del inmueble objeto de la querrela

Foto 2. Remodelación de muros internos

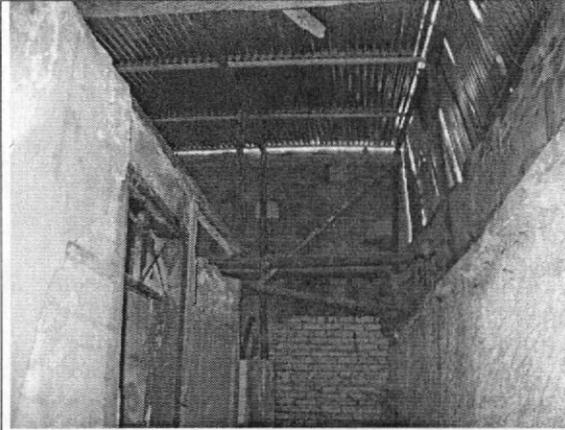
Foto 3. Muros en proceso de reparación de acabados

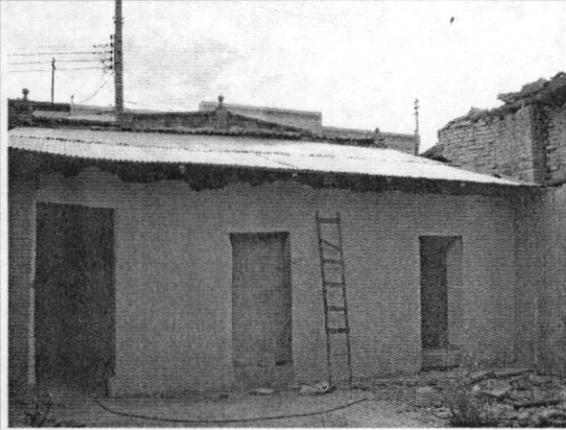
La edificación se encuentra en regulares condiciones estructurales. Los muros tanto externos como internos han sido reparados así como sus acabados, las labores de reparación se encuentran en ejecución y aún no se han dado todos los acabados finales, lo anterior se puede observar en las fotos 1 y 4. Algunos muros internos fueron demolidos, sin embargo existen muros que deben ser intervenidos en el sector central en cercanías de donde se ejecutaron las demoliciones como muestra la foto 5. La cubierta antigua ha sido retirada totalmente y se ha colocado una cubierta liviana en lámina metálica, la situación se puede ver en las fotos 6 a 8. El daño general de esta edificación se puede catalogar como moderado, no se detectan posibilidades de colapso a corto plazo.

Foto 4. Reparación de los acabados de muros

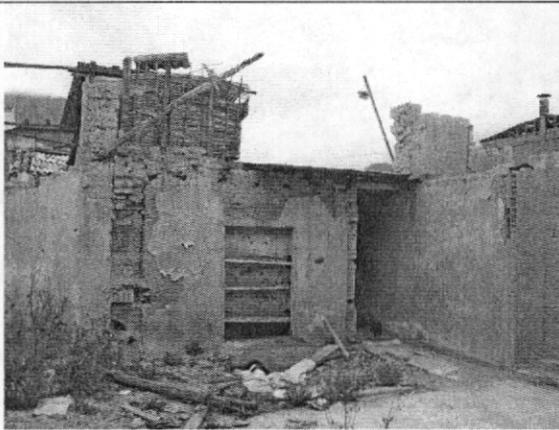
Foto 5. Muros por reparar

- Continuar con la reparación de los muros que aún no se han intervenido, hasta concluir satisfactoriamente las reparaciones
- Establecer un plan de mantenimiento periódico para evitar que se presente deterioro de los elementos de la edificación

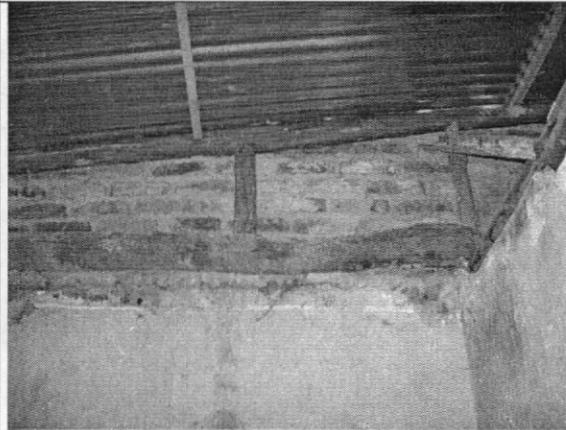
Foto 6. Adecuación de la culata para la nueva cubierta

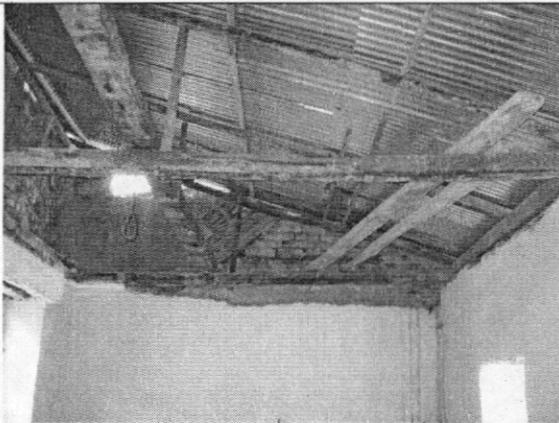
Foto 7. Cubierta liviana en lámina metálica, retiro de cielo raso y cubierta antigua

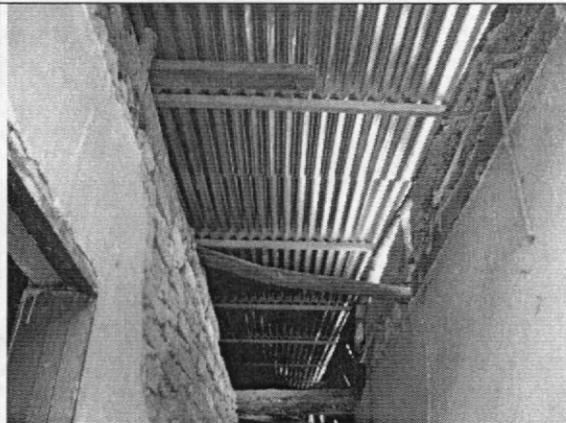
Foto 8. Cubierta reemplazada en la parte posterior
