DIRECCION DE PREVENCION Y ATENCION DE EMERGENCIAS

CONCEPTO DE AMENAZA RUINA N° CAR - 107

LOCALIDAD: (03) Santa Fe
UPZ: (96) Lourdes
BARRIO: Girardot
DIRECCION: Carrera 2 No. 1 C - 28
FECHA DE VISITA: Noviembre 2 de 2004
SOLICITANTE: Asesoría de Obras de Urbanismo de la Alcaldía Local.
POBLACION BENEFICIADA: 7 Personas (1 Familias)
AREA: 300m² (aproximadamente)

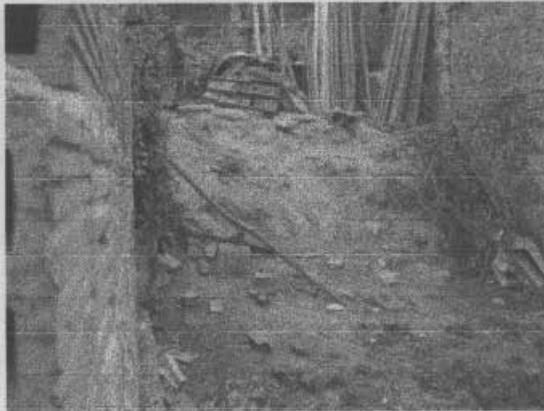
Dada la configuración topográfica del terreno (Foto # 1), el patio trasero del inmueble se encuentra construido sobre un relleno que se encuentra contenido por el costado Sur por un muro de 3.50m de altura y 17.0m de longitud y cuyo espesor no fue posible establecer. El muro está construido con piedra y concreto según información del propietario y en la parte superior remata en un muro de antepecho en mampostería de bloques de arcilla cocida sin elementos de confinamiento (Foto # 2).

Foto 1. Vista del terreno vecino en ladera

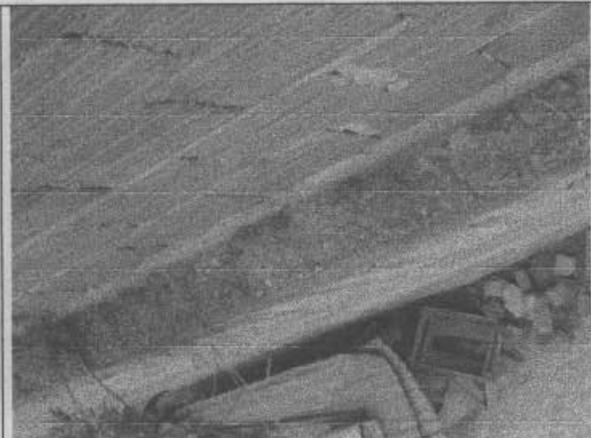
El estado general del muro es bueno y no presenta fallas estructurales apreciables. En la losa de contrapiso del patio se presentan fisuras paralelas al muro que evidencian pequeños movimientos del muro, las cuales el propietario ha sellado con cemento para evitar que el agua penetre en el relleno.

Foto 2. Muro de contención

De acuerdo con lo anterior, se puede establecer que el muro del costado Sur del predio en las condiciones encontradas en el momento de la visita **NO AMENAZA RUINA**; no obstante, se recomienda a los propietarios o responsables del inmueble ejecutar las obras necesarias para controlar los movimientos que presenta el muro ya que de seguirse presentando, pueden llegar a comprometer la estabilidad del relleno.

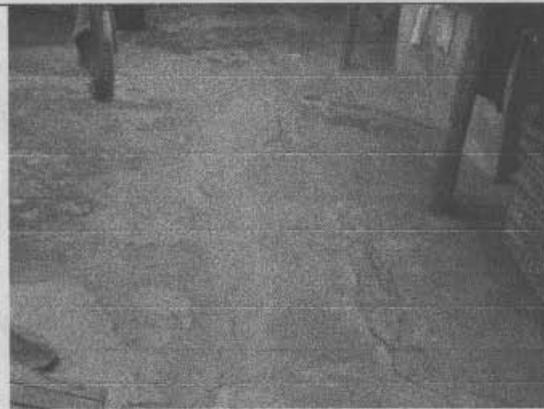
Foto 3. Fisuras en la placa de piso del patio.
