CONCEPTO DE AMENAZA RUINA N° CAR - 1070

LOCALIDAD: (3) SANTA FE
UPZ: (95) Las Cruces
BARRIO: San Bernardo
DIRECCION: Carrera 11 # 5 – 64
CHIP: AAA0032TPHK
FECHA DE VISITA: Febrero 20 de 2008
SOLICITANTE: Inspección 3 D Distrital de Policía
POBLACION BENEFICIADA: 1 Persona – 1 Familia
AREA: 300 m² (aproximadamente)

Este concepto corresponde a la visita de inspección para verificar el estado y condiciones del inmueble ubicado en la Carrera 11 # 5 – 64, con el fin de establecer si amenaza ruina o no.

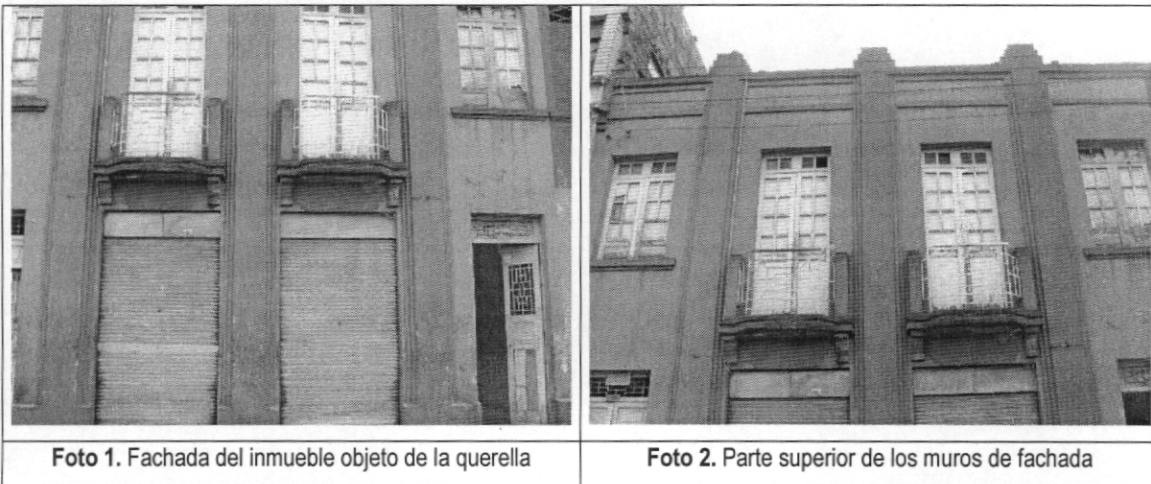
de barro sobre elementos de madera, los cielos rasos son en caña pañetada. El área total edificada es de aproximadamente 300 metros cuadrados. La fachada de la edificación se puede observar en la foto 1 del registro fotográfico.

La edificación se encuentra en buenas condiciones estructurales. En los muros externos no se identificaron daños o afectaciones, el aspecto de estos muros se puede ver en las fotos 1 y 2; los muros internos se encuentran en buenas condiciones de mantenimiento no se detectó ningún tipo de afectación, excepto algunos daños puntuales por humedad excesiva en los acabados, la condición general de los muros internos se puede observar en las fotos 3 a 8. El cielo raso presenta algunos daños consistentes en desprendimiento de acabados y afectaciones por humedad, como se puede observar en las fotos 9 a 11, no es una afectación generalizada sino solamente de algunas áreas aisladas lo que indica que en esos mismos puntos la cubierta no está funcionando bien, además hacen falta algunas canales y bajantes lo que favorece el deterioro incipiente que presenta la edificación, las fotos 12 y 13 muestran el estado de la cubierta. Los demás elementos de la edificación se encuentran en buen estado con el deterioro normal por vetustez, ver foto 14. Los daños observados no son indicios de problemas estructurales o de estabilidad general de la edificación. Esta construcción presenta daño leve en el cielo raso y en los acabados de algunos muros internos, no se detectan posibilidades de colapso a corto plazo.

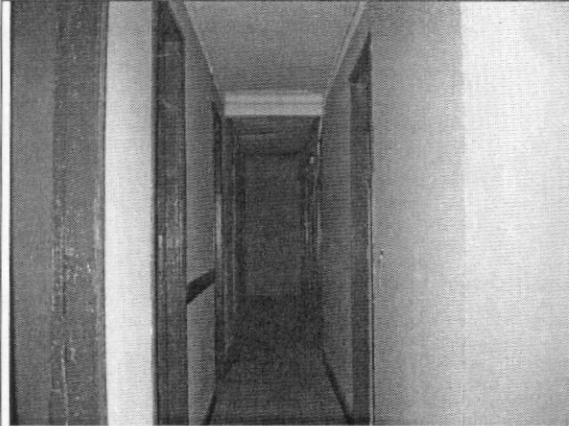
Foto 3. Muros internos en buen estado

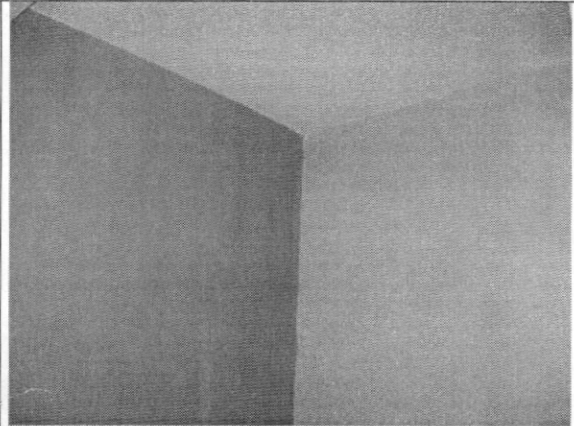
Foto 4. Muros internos sin daños estructurales

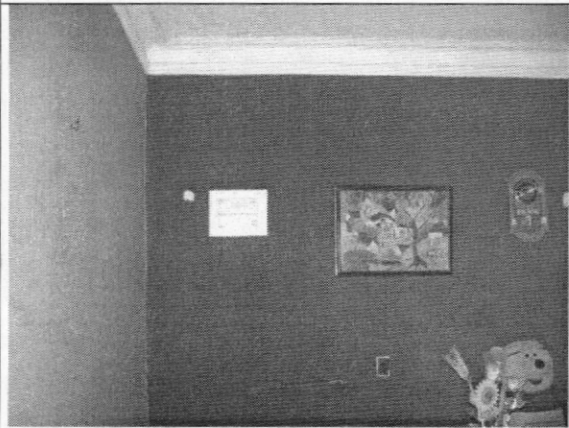
Foto 5. Muros internos sin afectaciones graves

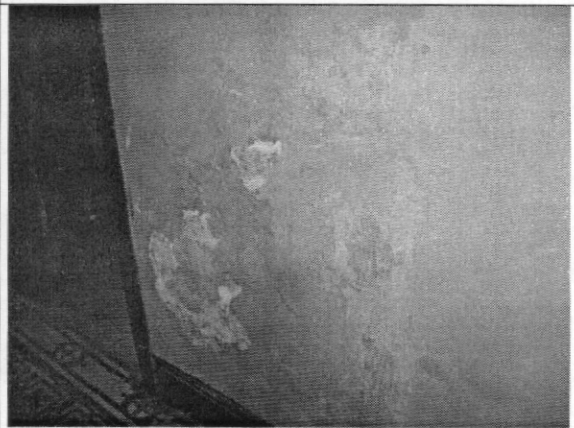
Foto 6. Desprendimiento de acabados

- Reparar los muros internos que presentan desprendimientos de acabados
- Reparar la cubierta de la edificación en los sitios en que se presentan daños funcionales
- Colocar las canales y bajantes en los sectores donde hacen falta
- Retirar y reparar el cielo raso en las zonas en que presenta daños por humedad y desprendimientos de acabados

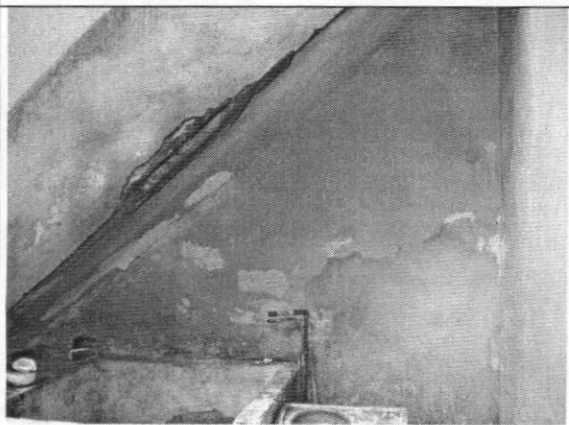
Foto 7. Daños en los acabados de los muros

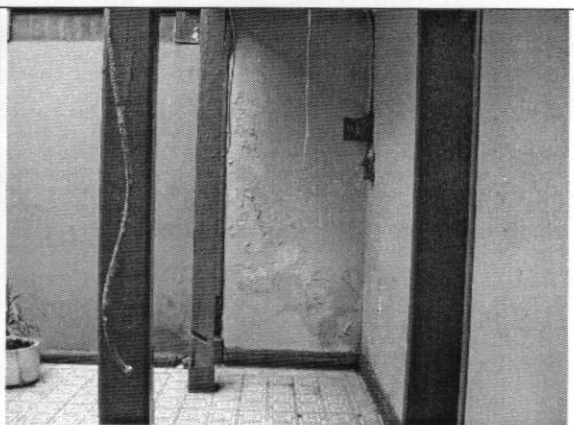
Foto 8. Daño en muros por humedad excesiva

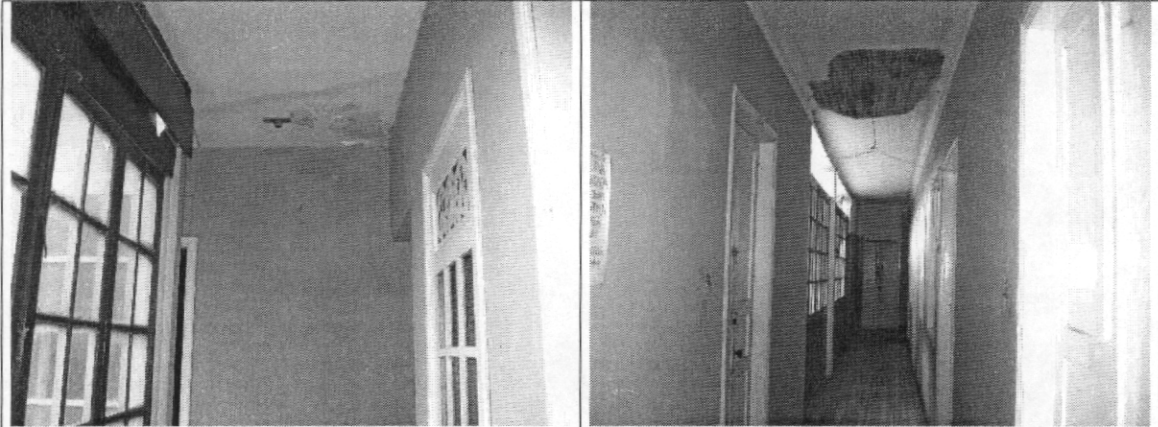
Foto 9. Cielo raso afectado por humedad

Foto 10. Desprendimiento de acabados del cielo raso

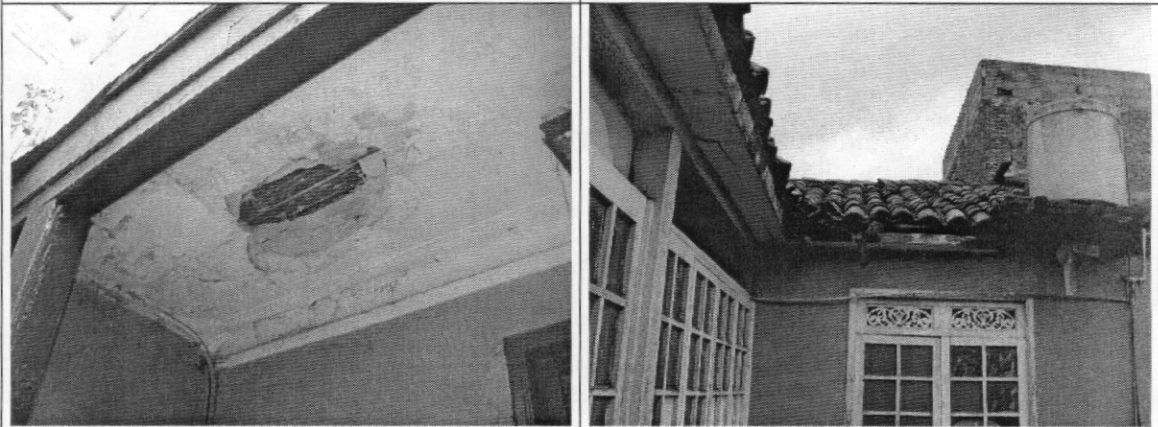
Foto 11. Daño por humedad en el cielo raso

Foto 12. Aspecto parcial de la cubierta

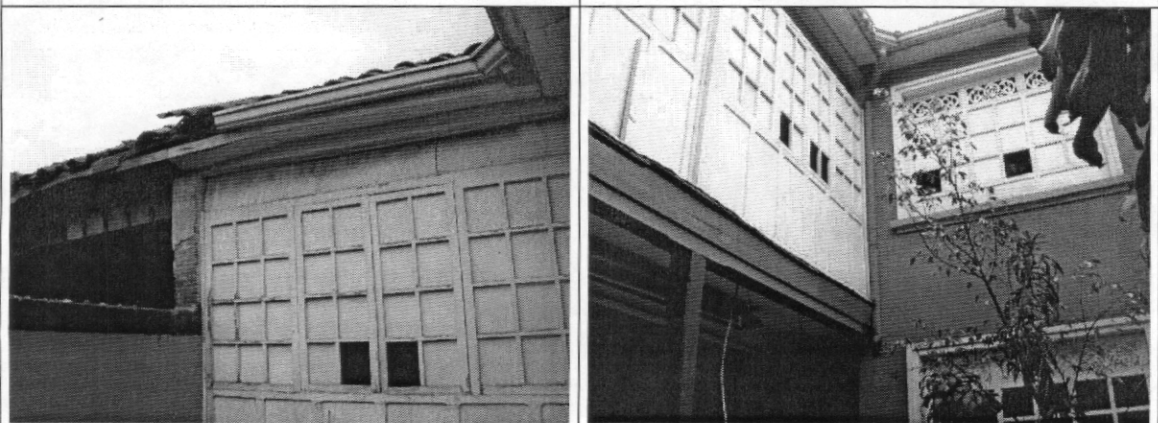
Foto 13. Falta de canal y bajante

Foto 14. Elementos de la edificación en buen estado
