DIRECCIÓN DE PREVENCIÓN Y ATENCIÓN DE EMERGENCIAS

CONCEPTO DE AMENAZA RUINA N° CAR - 1071

LOCALIDAD:	(3) SANTA FE
UPZ:	(95) Las Cruces
BARRIO:	Lourdes III
DIRECCION:	Carrera 4 # 3 – 84
CHIP:	AAA0033ZYFZ
FECHA DE VISITA:	Febrero 20 de 2008
SOLICITANTE:	Inspección 3 D Distrital de Policía
POBLACION BENEFICIADA:	5 Personas – 2 Familias
AREA:	100 m ² (aproximadamente)

Este concepto corresponde a la visita de inspección para verificar el estado y condiciones del inmueble ubicado en la Carrera 4 # 3 – 84, con el fin de establecer si amenaza ruina o no.

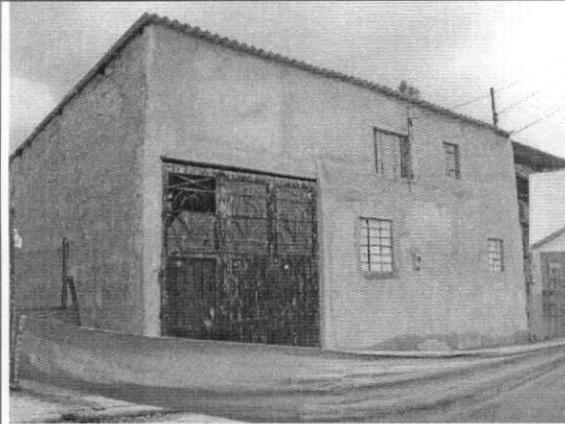
Adicionalmente existe un amplio patio interno que separa las dos edificaciones. El área total edificada es de aproximadamente 100 metros cuadrados. La fachada de la edificación se puede observar en la foto 1 del registro fotográfico.

Foto 1. Fachada del inmueble objeto de la querrela

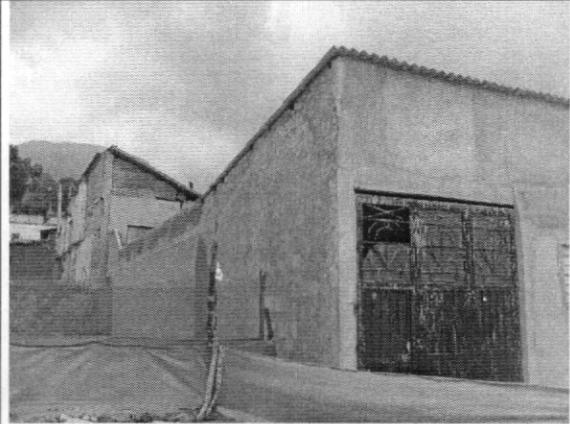
La edificación del sector frontal se encuentra en buenas condiciones estructurales. En los muros externos no se identificaron daños o afectaciones, el aspecto de estos muros se puede ver en la foto 1; el muro de lindero del costado norte es nuevo, ha sido reconstruido y posee elementos de confinamiento, como muestran las fotos 2 y 3; los muros internos del sector frontal se encuentran en buenas condiciones estructurales, por encontrarse en proceso constructivo en algunos existen huecos para recibir los elementos de madera que conforman el entrepiso, la condición general de los muros internos se puede observar en las fotos 4 a 6; el entrepiso se encuentra en regular estado ya que algunos elementos presentan deterioro, lo cual no implica problemas de inestabilidad, en la foto 7 se observa parte del entrepiso. La cubierta se encuentra en buen estado no se detectaron daños y se observa que los muros de culata son de construcción reciente y poseen elementos de confinamiento en concreto, como se puede observar en las fotos 8 y 9.

Foto 2. Muro de lindero costado norte, cara externa

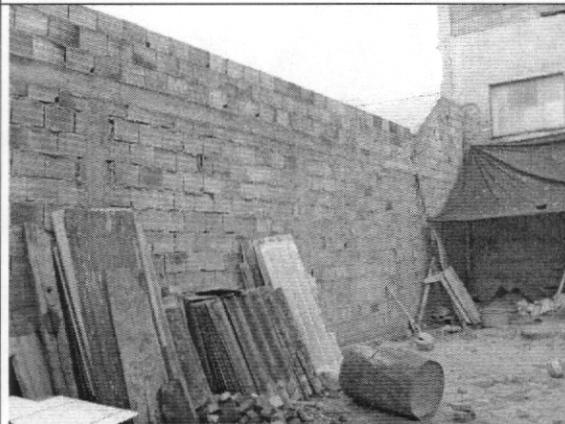
Foto 3. Muro de lindero costado norte, cara interna

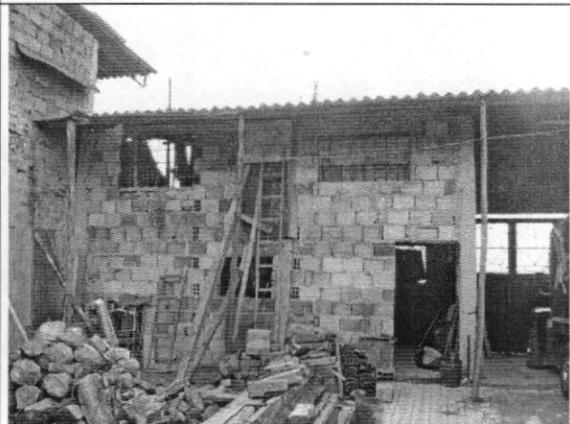
Foto 4. Edificación del sector frontal en construcción

- Continuar hasta concluir con las labores constructivas que se desarrollan en la edificación del sector frontal, en especial lo referente a los muros y el entrepiso
- Reemplazar los elementos del entrepiso del sector frontal que presentan deterioro avanzado
- Realizar actividades de mantenimiento en los muros y otros elementos de la edificación del sector posterior para contrarrestar el deterioro que se presenta por vetustez
- Como medida preventiva deben ponerse en contacto con los responsables del inmueble vecino del costado sur para solicitarles que procedan a reparar el muro de lindero

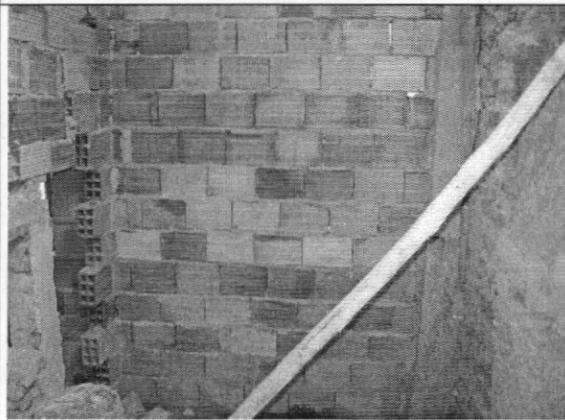
Las edificaciones presentan daño leve en algunos muros internos, no se detectan posibilidades de colapso a corto plazo. Es de anotar que los muros del predio vecino del costado sur se encuentran en mal estado y pueden presentar colapso hacia la edificación objeto de este concepto, como se observa en la foto 12.

Foto 5. Muros internos sin afectaciones graves

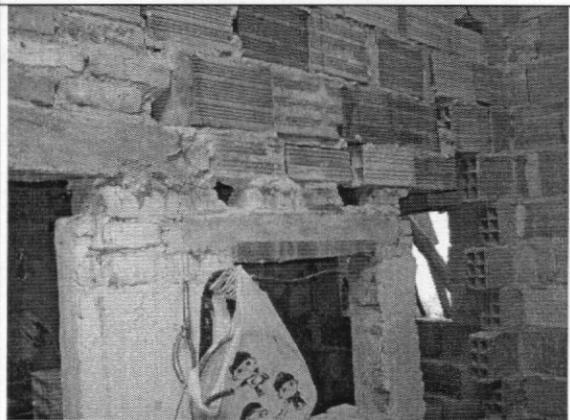
Foto 6. Muros en proceso de construcción

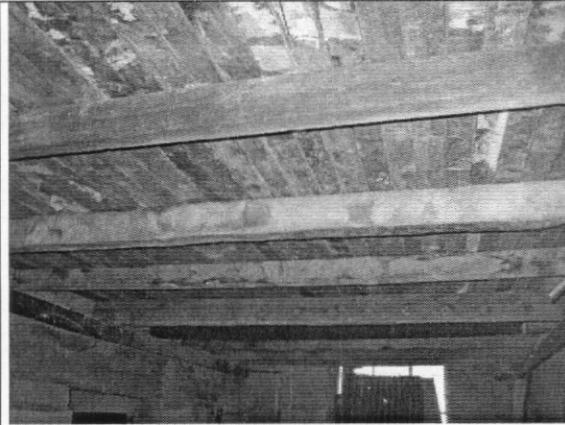
Foto 7. Elementos de madera del entrepiso

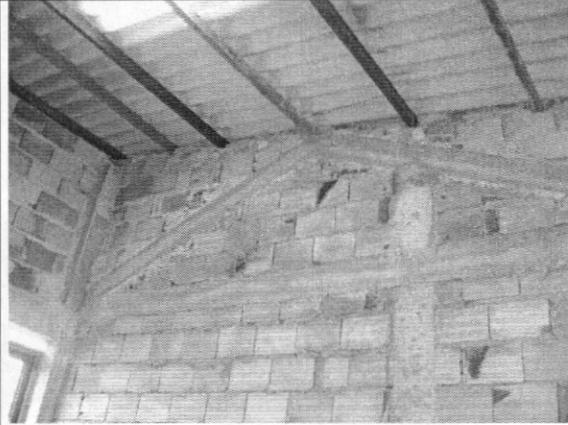
Foto 8. Culata del sector norte

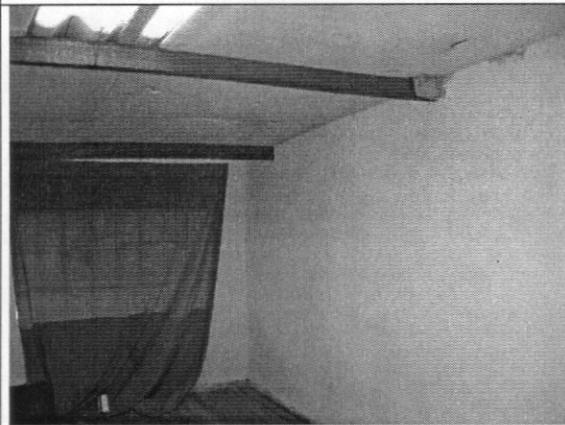
Foto 9. Cubierta liviana en buen estado

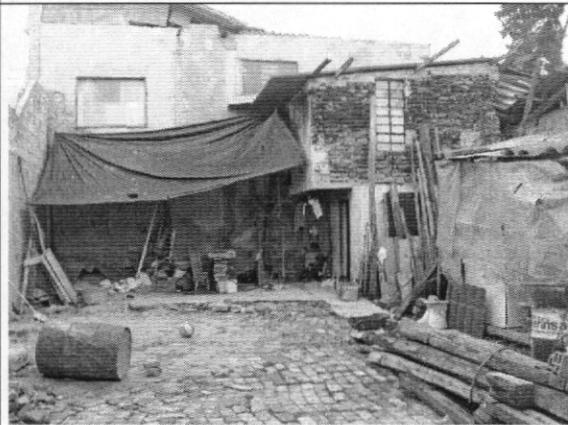
La edificación del sector posterior es pequeña, en ella no se detectaron daños en los muros ni en el entrepiso, se encuentra en buen estado con el deterioro normal por vetustez, ver fotos 10 y 11.

Foto 10. Patio y edificación del sector posterior

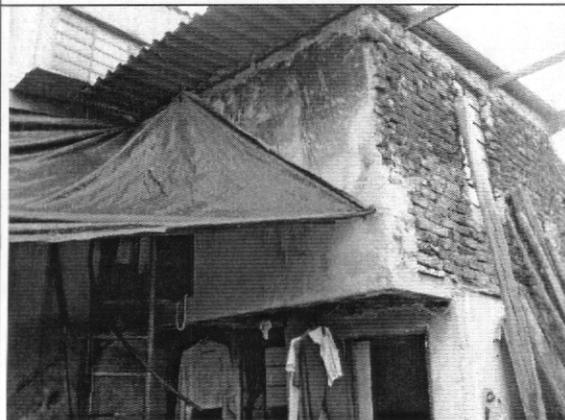
Foto 11. Edificación del sector posterior sin daño aparente

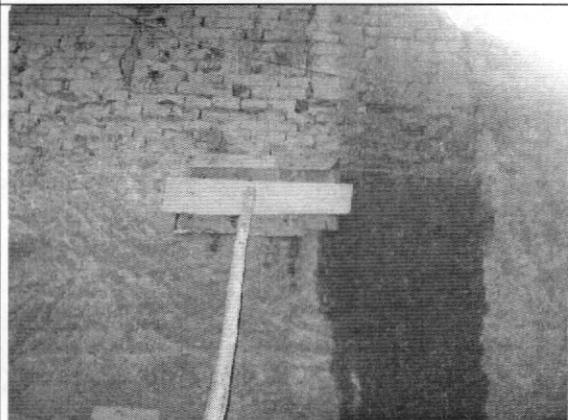
Foto 12. Muro de lindero del predio vecino del costado sur
