CONCEPTO DE AMENAZA RUINA N° CAR - 1072

LOCALIDAD: (3) SANTA FE
UPZ: No cubre (Rural)
BARRIO: Vereda Fátima
DIRECCION: Avenida Circunvarar Kilómetro 2 – Familia Morato
FECHA DE VISITA: Febrero 20 de 2008
SOLICITANTE: Alcaldía Local de Santa Fe
POBLACION BENEFICIADA: 6 Personas – 2 Familias
AREA: 200 m² (aproximadamente)

Este concepto corresponde a la visita de inspección para verificar el estado y condiciones del inmueble ubicado en la Avenida Circunvarar Kilómetro 2 – Familia Morato, con el fin de establecer si amenaza ruina o no.

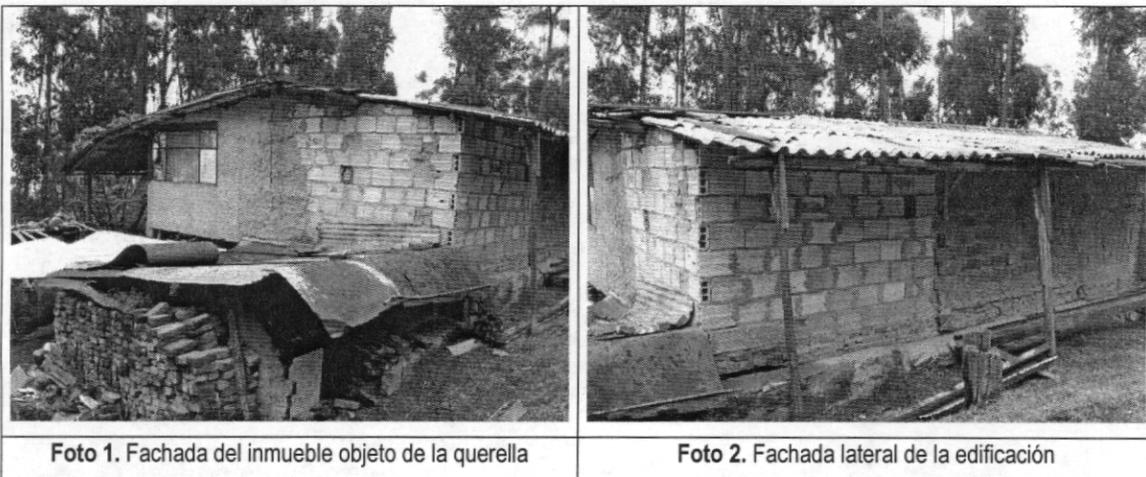
es en madera y la cubierta es liviana en teja de fibro cemento sobre elementos de madera que se apoyan en los muros, en uno de los costados existe un alero en lámina metálica sobre estructura de madera; debido a la pendiente del terreno se ha construido un muro inferior en piedra y ladrillo tolete para nivelarlo. Por ser un predio rural se encuentra rodeado de gran extensión de terreno y vegetación, no tiene edificaciones cercanas. El área total edificada es de aproximadamente 200 metros cuadrados. La fachada de la edificación se puede observar en las fotos 1 y 2 del registro fotográfico.

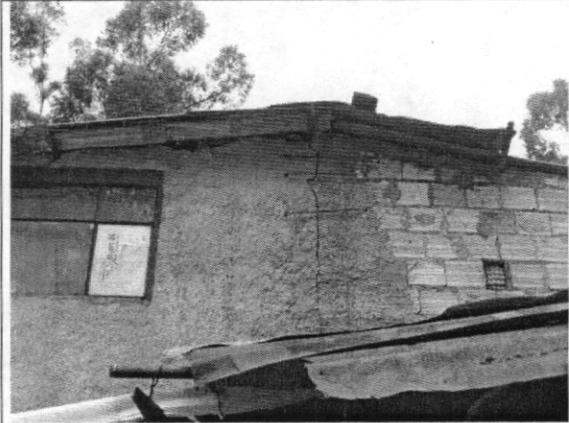
La edificación se encuentra en malas condiciones estructurales. En los muros externos se identificaron agrietamientos y aberturas en las juntas entre elementos, esta última afectación se atribuye posiblemente a movimientos y deformaciones del terreno de fundación, el aspecto de estos muros se puede ver en las fotos 3 a 6. Los muros internos se encuentran en similares condiciones, se detectan agrietamientos fisuras y amplias separaciones en las juntas entre muros, algunos agrietamientos se deben a elementos de madera embebidos en el muro, la condición general de los muros internos se puede observar en las fotos 7 a 11; el entrepiso se encuentra en regular estado ya que algunos elementos presentan deterioro, lo cual no implica problemas de inestabilidad, en la foto 12 se observa parte del entrepiso en la cara inferior la cual se encuentra revestida con papel periódico. La cubierta se encuentra en buen estado no se detectaron daños y se observa que el alero del costado de la edificación tiene elementos de madera muy esbeltos sin embargo se encuentra estable, como se puede observar en la foto 13. Los elementos estructurales de diferente material no se encuentran adecuadamente unidos, ver foto 14.

Foto 3. Agrietamiento en muro de fachada

- Realizar un estudio técnico que determine cuales son la verdaderas causas de los agrietamientos y deformaciones de los muros y establezca las medidas para solucionar el problema
- Desarrollar las actividades que el estudio del punto anterior establezca como soluciones
- Reparar todos los elementos afectados por agrietamientos y deformaciones
- Como medida preventiva mejorar la unión entre elementos pertenecientes a la estructura
- Si no se ejecutan las medidas anteriores en un plazo de tiempo prudencial se recomienda demoler el segundo piso de la edificación con el fin de aliviar la carga sobre el terreno y monitorear el comportamiento posterior para determinar si es una medida suficiente para detener los fenómenos que causan los daños

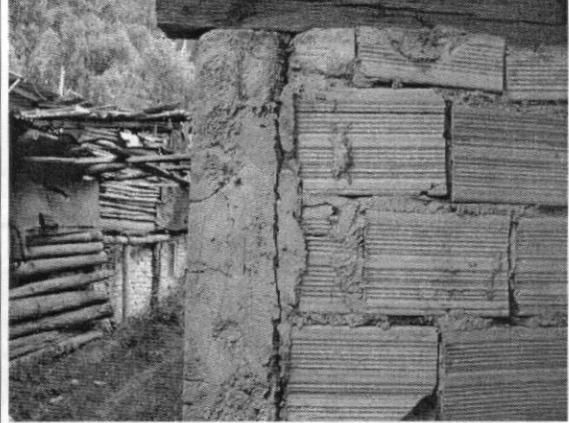
Foto 4. Separación en la junta entre elementos

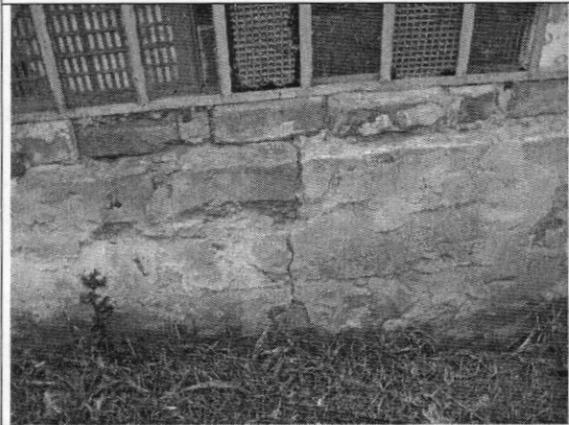
Foto 5. Agrietamiento vertical en la base del muro externo

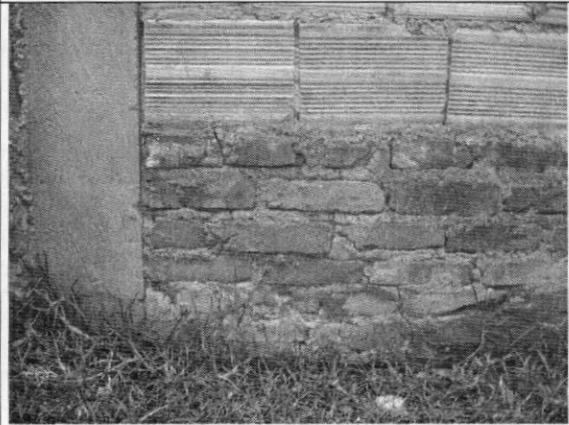
Foto 6. Agrietamiento en el muro de mampostería externo

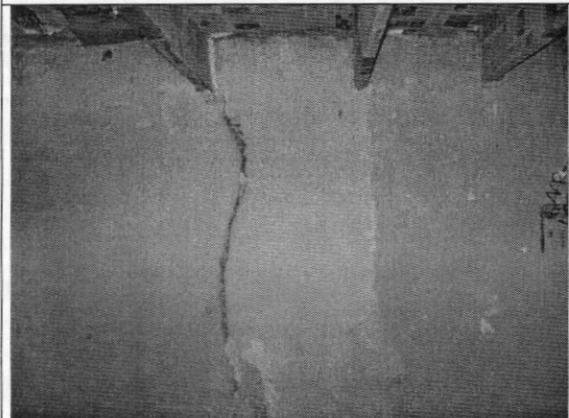
Foto 7. Agrietamiento por elemento de madera embebido

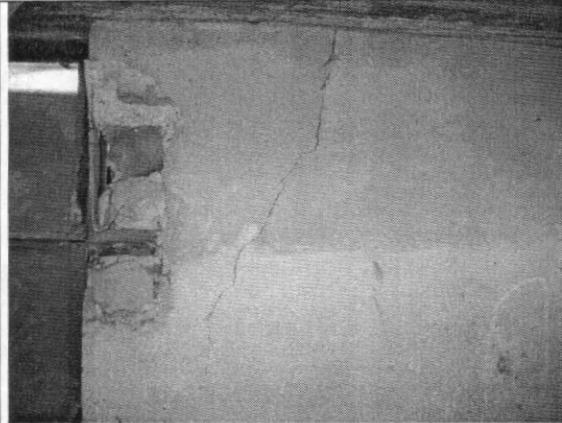
Foto 9. Agrietamiento en muro de primer piso

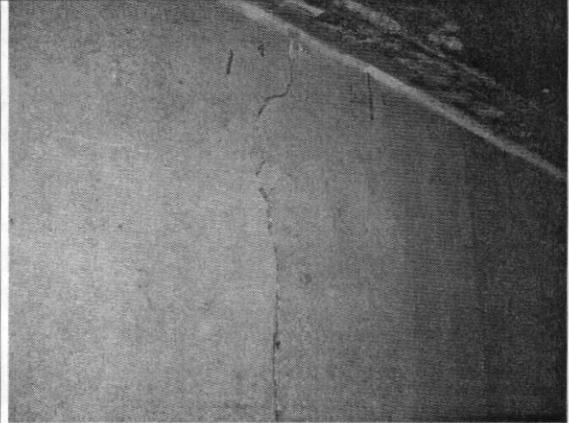
Foto 10. Agrietamiento en muros de segundo piso

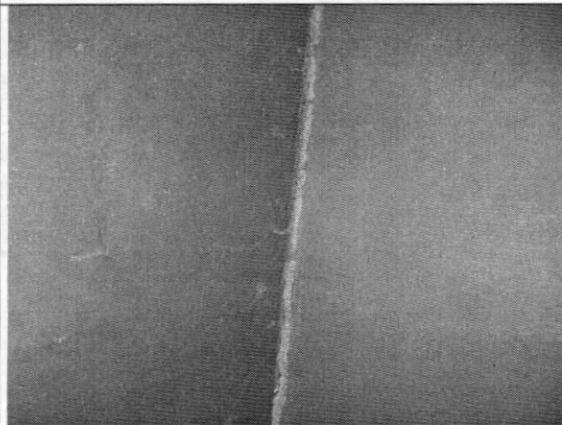
Foto 11. Separación de la junta entre muros internos

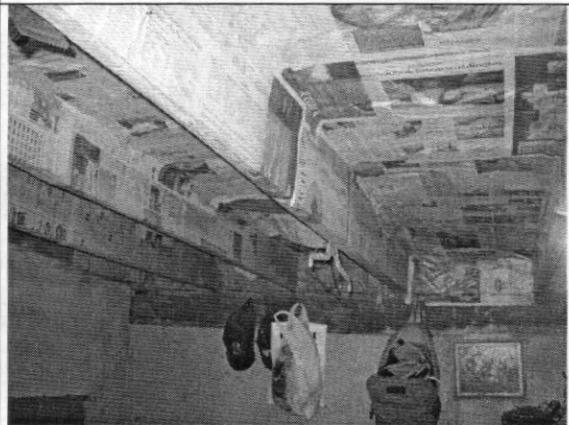
Foto 12. Cara inferior del entrespiso de madera

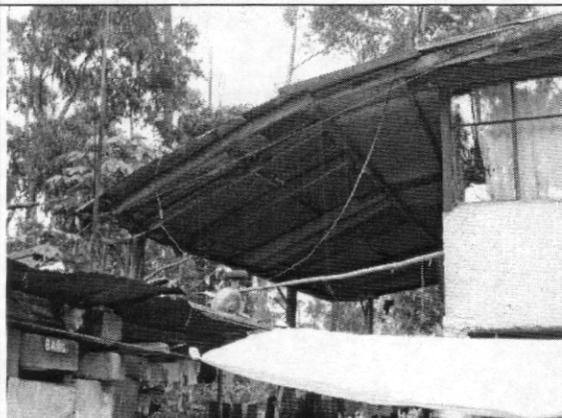
Foto 13. Alero lateral en condiciones estables

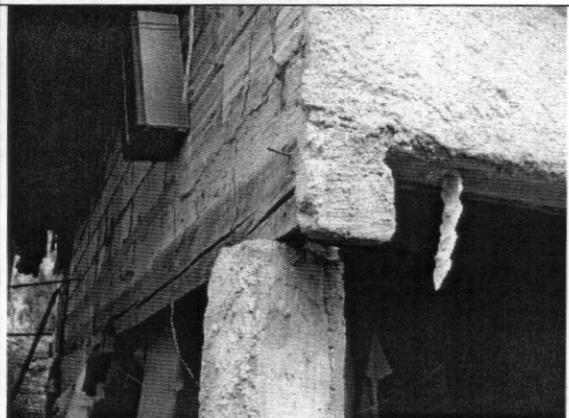
Foto 14. Junta entre elementos de madera y concreto
