DIRECCIÓN DE PREVENCIÓN Y ATENCIÓN DE EMERGENCIAS

CONCEPTO DE AMENAZA RUINA N° CAR - 1073

LOCALIDAD: (1) Usaquén
UPZ: (9) Verbenal
BARRIO: Buena Vista
DIRECCION: Carrera 28 C No. 192 A - 05
CHIP. AAA0117JJYN
FECHA DE VISITA: Marzo 10 de 2008
SOLICITANTE: Inspección 1 D Distrital de Policía
POBLACION BENEFICIADA: Seis (6) Personas - Una (1) Familia
AREA: 100 m² (aproximadamente)

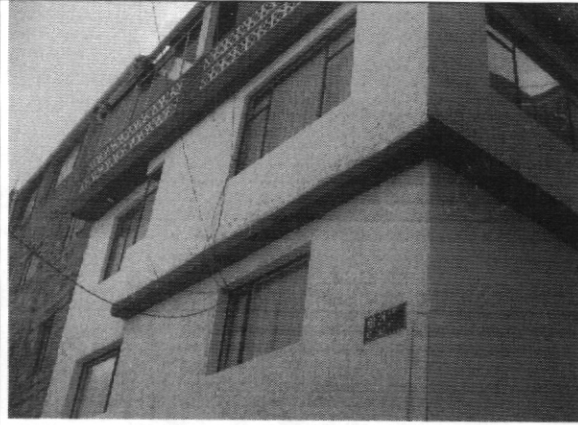
Los muros de fachada se encuentran en buenas condiciones, no se aprecian fisuras ni daños en los acabados que las conforman, como se puede ver en las fotografías 1, 2 y 3.

Foto 1. Vista fachada costado occidental

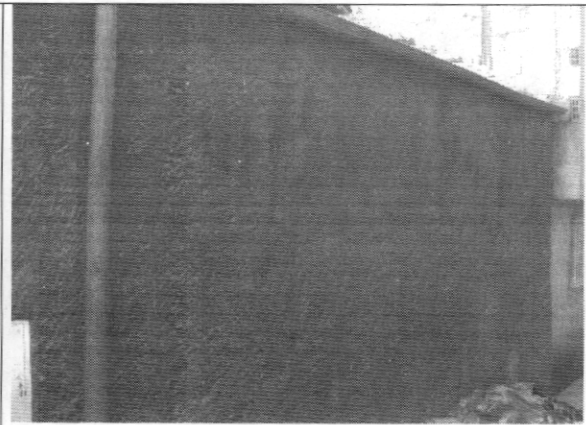
Foto 2. Fachada costado oriental

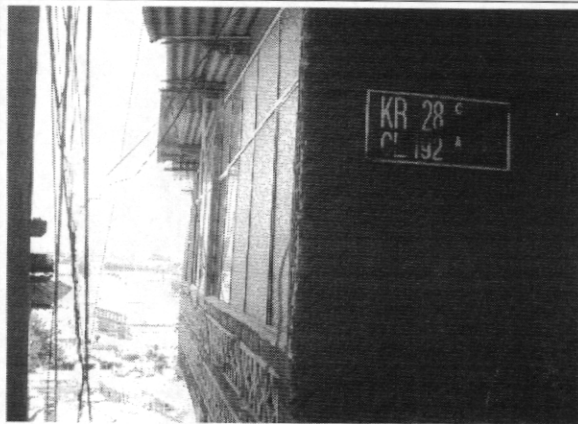
Foto 3. Fachada principal, costado sur

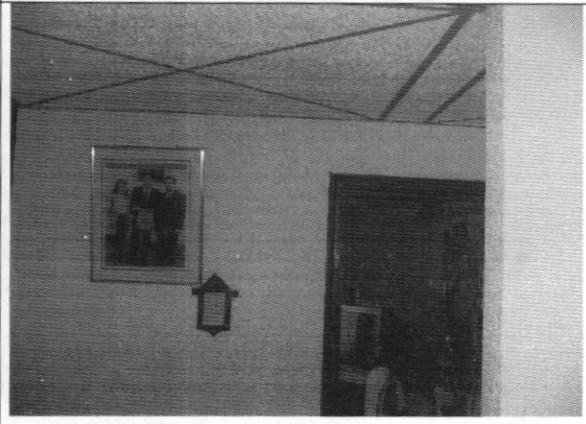
Los muros internos del primer nivel están en buen estado, no se observa deterioro en el acabado ni se evidencian fisuras en los mismos, igualmente las placas de entepiso se aprecian en buenas condiciones, no se manifiestan deflexiones, como se ilustra en la fotografía 4. En la fotografía 5 se pueden ver los muros del tercer nivel, los cuales no presentan deterioro, el acabado se observa en buen estado. El cielo raso bajo la cubierta se encuentra en buenas condiciones, igualmente la cubierta y su estructura de soporte, no se aprecian humedades ni ingreso de agua lluvia al interior de la edificación, como se ve en la fotografía 6.

Foto 4. Muros y placa de primer piso, buen estado

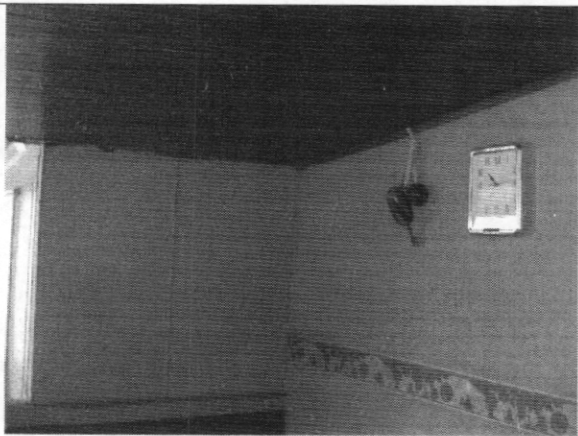
Foto 5. Muros tercer piso en buenas condiciones

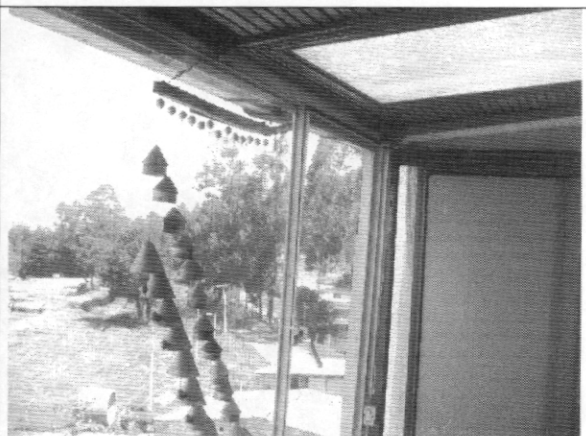
Foto 6. Cielo raso bajo cubierta en buen estado
