DIRECCIÓN DE PREVENCIÓN Y ATENCIÓN DE EMERGENCIAS

## CONCEPTO DE AMENAZA RUINA N° CAR - 1074

LOCALIDAD: (2) Chapinero  
UPZ: (90) Pardo Rubio  
BARRIO: Bosque Calderón  
DIRECCION: Carrera 4 No. 54 A – 45 (Muro de Cerramiento)  
CHIP: AAA0090HFKC  
FECHA DE VISITA: Marzo 10 de 2008  
SOLICITANTE: Inspección Segunda A Distrital de Policía  
POBLACION BENEFICIADA: Una (1) Persona – Una (1) Familia  
AREA: 50 m<sup>2</sup> (aproximadamente)

Este concepto corresponde a la visita de inspección para verificar el estado y condiciones del muro de cerramiento del inmueble ubicado en la Carrera 4 No. 54 A – 45, con el fin de establecer si amenaza ruina o no.

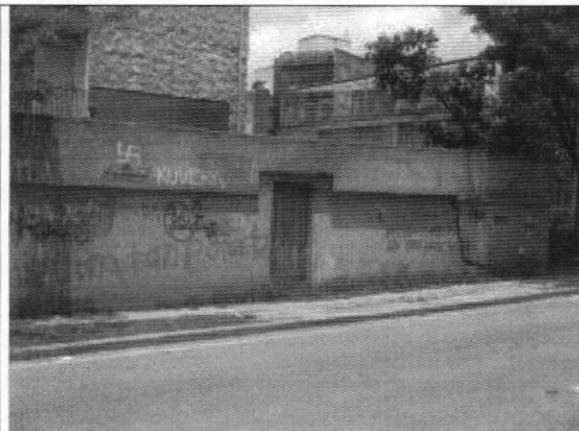
El muro objeto de la visita técnica es el cerramiento de un predio esquinero, tiene dos tramos uno en el costado norte y otro en el costado oriental, está construido en mampostería de arcilla sin refuerzo, ladrillo y bloque, se observa que la parte superior de todo el muro, aproximadamente un metro de altura, constructivamente no conserva el plomo de la parte inferior, esta zona está construida en bloque. El muro está pañetado y pintado. En la parte central del muro del costado oriental hay una puerta metálica; el muro del costado norte se encuentra sobre terreno de ladera, por esta razón el muro está construido en niveles. El aspecto general del muro se puede apreciar en las fotografías 1, y 2. Las dimensiones aproximadas del muro son veinticinco metros de largo y dos metros de altura.

Foto 1. Vista general del muro, costado oriental

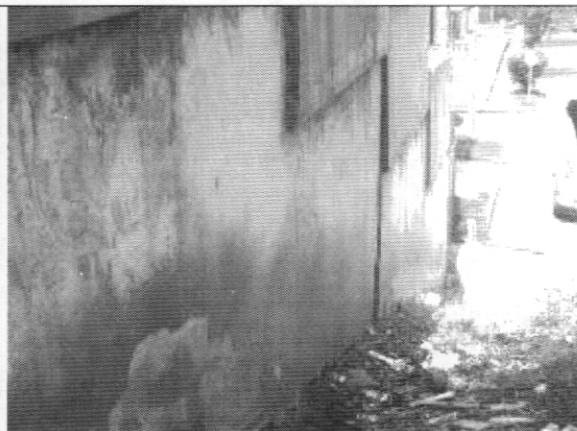
Foto 2. Vista del muro costado norte

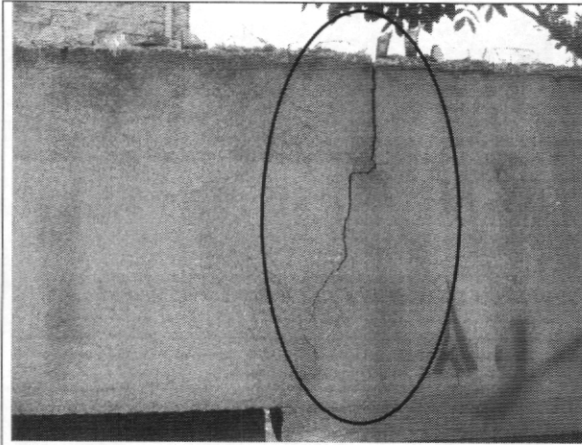
El muro de cerramiento del predio en general se encuentra en mal estado, se pueden apreciar agrietamientos en la parte superior del muro del costado oriental, como se ve en la fotografía 3; en la parte central del muro hay una grieta con una abertura mayor a tres centímetros, la cual corta el muro verticalmente en toda su altura, como se puede observar en la fotografía 4. En la fotografía 5 se aprecia la pérdida de verticalidad que presenta el muro de este costado.

Foto 3. Agrietamiento parte superior muro costado oriental

- Proveer las medidas de seguridad y aislamiento cercanas al muro para garantizar la seguridad de peatones y transeúntes
- Demoler la totalidad del muro

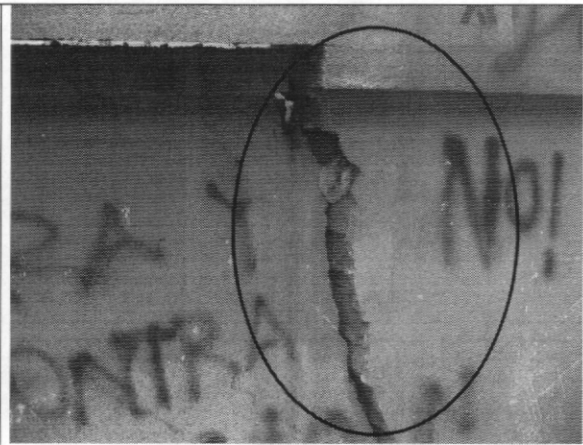
Foto 4. Grieta vertical en la parte central del muro

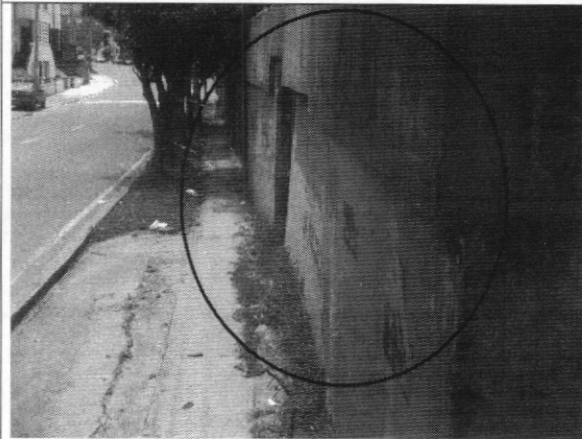
Foto 5. Pérdida de verticalidad en el muro costado oriental

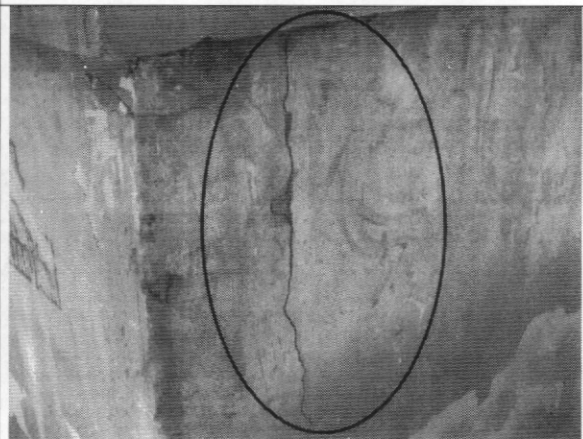
En la parte inferior del extremo oriental del muro del costado norte se observan fisuras, como se ve en la fotografía 6, hay agrietamientos en la parte central y en la zona inferior del muro de este costado, como se ilustra en las fotografías 7 y 8; no se observa una cimentación adecuada para el muro.

Foto 6. Fisura extremo oriental muro costado norte

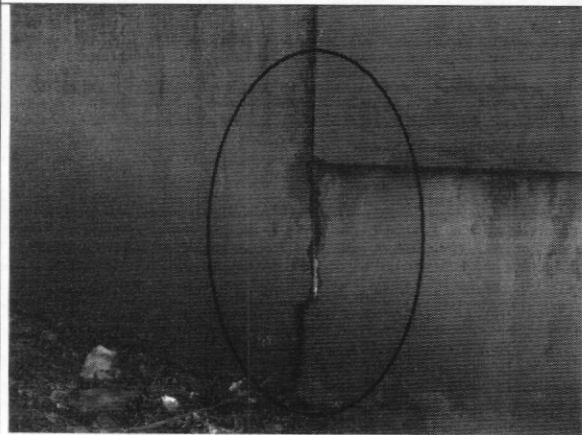
Foto 7. Agrietamiento parte inferior muro costado norte

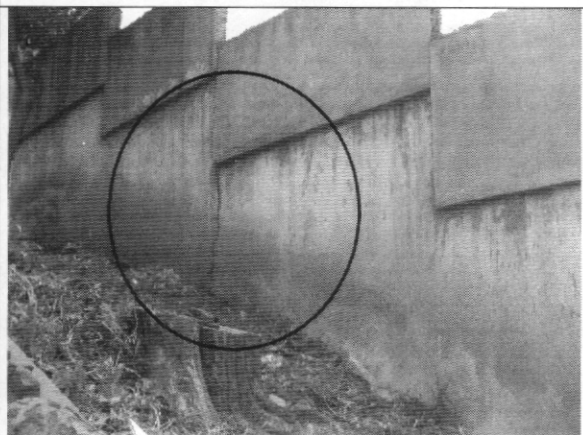
Foto 8. Grieta en la parte central del muro costado norte
