DIRECCIÓN DE PREVENCIÓN Y ATENCIÓN DE EMERGENCIAS

CONCEPTO DE AMENAZA RUINA N° CAR - 1075

LOCALIDAD: (12) Barrios Unidos
UPZ: (98) Los Alcázares
BARRIO: Colombia
DIRECCION: Calle 70 A Bis No. 17 A – 20
CHIP: AAA0085NXYN
FECHA DE VISITA: Marzo 10 de 2008
SOLICITANTE: Secretaría General de Inspecciones de Barrios Unidos
POBLACION BENEFICIADA: Dos (2) Personas – Una (1) Familia
AREA: 240 m² (aproximadamente)

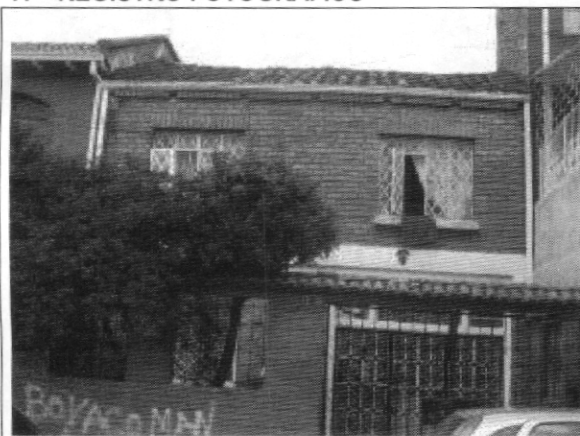
El muro de fachada se encuentra en buen estado, no hay evidencia de fisuras ni deterioro en el acabado, como se aprecia en la fotografía 1. Los muros del primer nivel, igualmente están en buenas condiciones, no se observan fisuras ni daño de los acabados, como se puede ver en la fotografía 2. En los muros del segundo piso se observa deterioro en los acabados y fisuras, especialmente en la parte superior de los mismos, se aprecia desprendimientos de acabados, como se ilustra en las fotografías 3 y 4. El cielo raso bajo la cubierta está en malas condiciones, se observa humedad en la mayor parte del área, hay desprendimientos parciales, especialmente en las habitaciones de la parte posterior, igualmente se aprecia humedad excesiva en el cielo raso de madera de las habitaciones frontales, estas condiciones se pueden ver en las fotografías 5 y 6. En la fotografía 7 se observa que en la parte central de la cubierta hay una zona en la cual se han desprendido algunas tejas de barro, y otras en las cuales se presenta filtración de aguas lluvias.

Foto 1. Vista general del inmueble

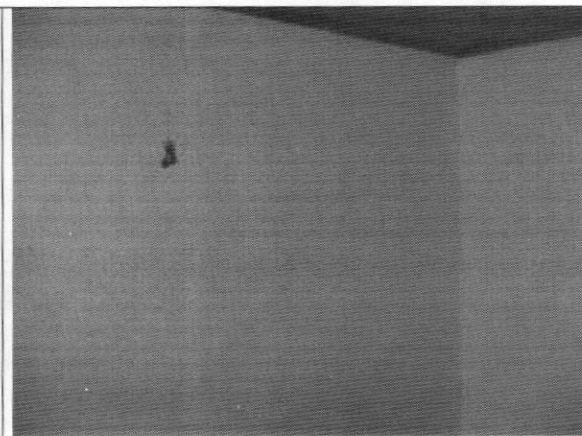
Foto 2. Muros del primer piso en buen estado

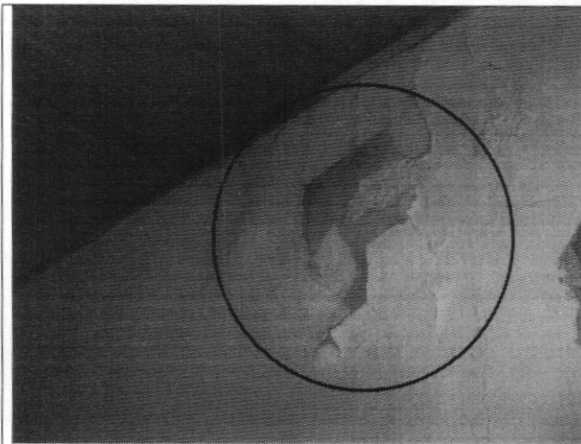
Foto 3. Fisuras y desprendimientos de acabados, muros segundo piso

- Reparar la zona de la cubierta que presenta desprendimiento del tejado y las zonas donde se presenta filtración de aguas lluvias al interior de la edificación
- Reparar los muros del segundo nivel que presentan desprendimientos de acabados y humedad
- Retirar las zonas del cielo raso donde hay desprendimientos y reparar el área restante

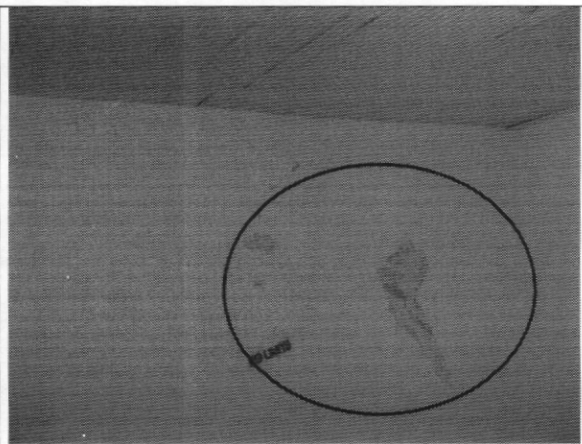
Foto 4. Humedad en muros de segundo piso

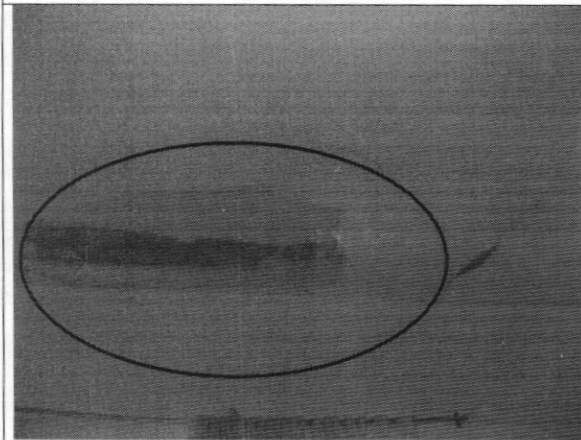
En líneas generales se observa daño fuerte en el cielo raso bajo la cubierta, se evidencia posibilidad de colapso del cielo raso a mediano plazo.

Foto 5. Humedad y deterioro en cielo raso bajo la cubierta

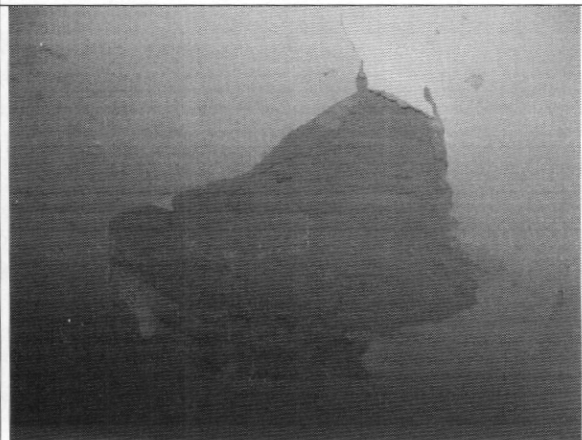
Foto 6. Desprendimiento parcial de cielo raso bajo la cubierta

De acuerdo con lo anterior, se puede establecer que el cielo raso bajo la cubierta del inmueble ubicado en la Calle 70 A Bis No. 17 A – 20, **AMENAZA RUINA PARCIAL**, se observa daño fuerte en el cielo raso bajo la cubierta, se evidencia posibilidad de colapso del cielo raso a mediano plazo; se recomienda a los propietarios o responsables del predio desarrollar las siguientes actividades:

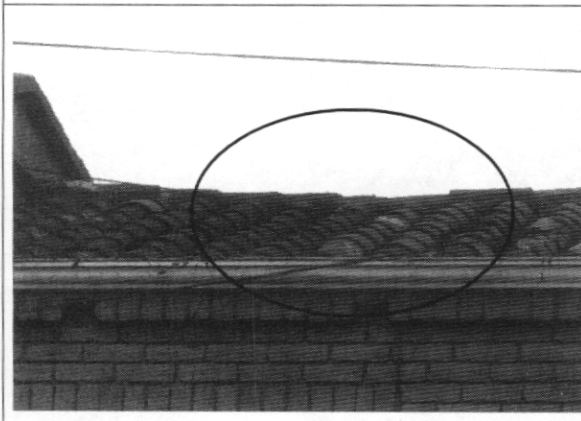
Foto 7. Desprendimiento de tejas de cubierta
