DIRECCION DE PREVENCION Y ATENCION DE EMERGENCIAS

## CONCEPTO DE AMENAZA RUINA N° CAR – 108

LOCALIDAD:	(03) Santa Fe
UPZ:	(96) Lourdes
BARRIO:	Girardot
DIRECCION:	Calle 2 B No 2 - 79
FECHA DE VISITA:	Noviembre 2 de 2004
SOLICITANTE:	Inspección 3 "A" Distrital de Policía
POBLACION BENEFICIADA:	5 Personas (1 Familia)
AREA:	200m <sup>2</sup> (aproximadamente)

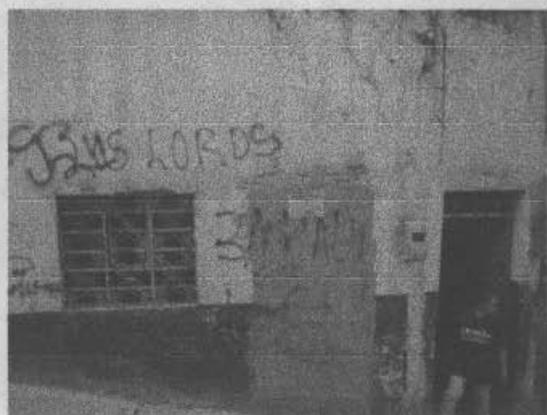
Es una edificación de un piso con un sótano, con 5.0m de frente (Foto # 1), por 12.0m de fondo y 120.0m<sup>2</sup> de construcción aproximadamente. Su estructura principal consiste en muros de carga en mampostería de ladrillo de arcilla cocida sin elementos de confinamiento, entrepisos de madera y estructura de cubierta con vigas de madera sobre la cual se apoyan tejas de zinc.

Foto 1. Fachada de la edificación.

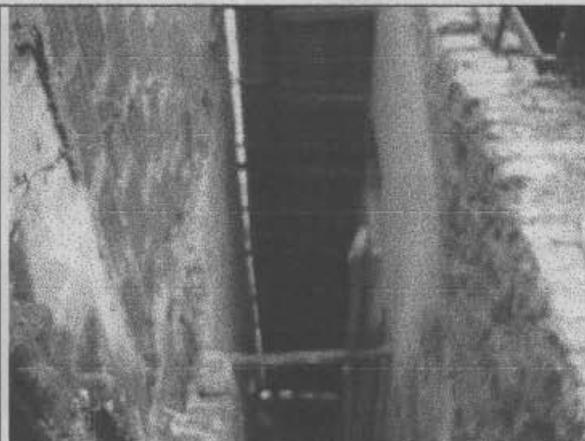
La estructura de la edificación se encuentra en general en mal estado y en el momento de la visita se están adelantando trabajos de reparación de la estructura y se ha recuperado parte de la estructura de la cubierta (Foto # 2). Hay muros interiores con fisuras (Foto # 3) y fallas estructurales con colapsos parciales (Foto # 4). El sistema de entrepiso (Foto # 5) se encuentra en avanzado estado de deterioro con las vigas de madera en descomposición, dejando las barandas del corredor sin apoyo a punto de colapso.

Foto 2. Muros y Cubierta

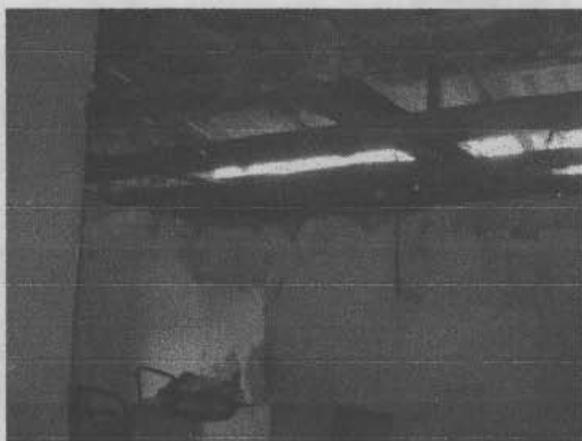
Foto 3. Muros interiores en mal estado.

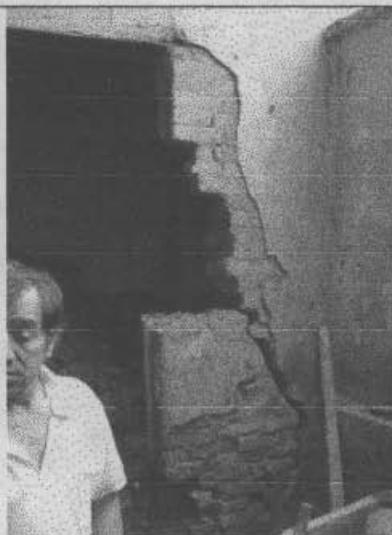
Foto 4. Muros con fallas estructurales importantes

La edificación en las condiciones encontradas al momento de la inspección **AMENAZA RUINA** y en consecuencia, no es habitable debido a que presenta un sistema estructural deficiente, el cual puede ser recuperado si los trabajos son realizados con la supervisión técnica apropiada. De no cumplir lo anterior, los propietarios o responsables del inmueble deberán proceder a ejecutar los trabajos de demolición inmediata de la edificación.

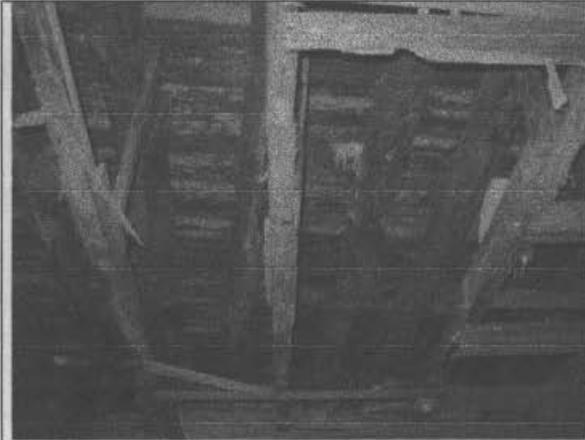
Foto 5. Entrepisos en madera.

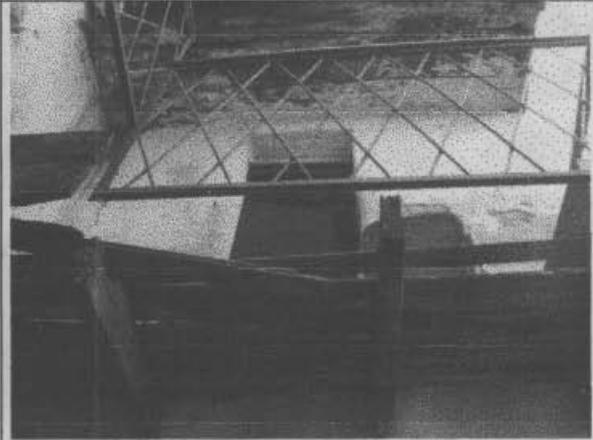
Foto 6. Elementos mal apoyados
