DIRECCIÓN DE PREVENCIÓN Y ATENCIÓN DE EMERGENCIAS

CONCEPTO DE AMENAZA RUINA N° CAR - 1080

LOCALIDAD:	(4) SAN CRISTOBAL
UPZ:	(34) 20 de Julio
BARRIO:	20 de Julio
DIRECCION:	Carrera 6 # 30 D – 68 Sur
CHIP:	AAA0007WMDE
FECHA DE VISITA:	Febrero 27 de 2008
SOLICITANTE:	Inspección 4 C Distrital de Policia
POBLACION BENEFICIADA:	4 Personas – 1 Familia
AREA:	160 m ² (aproximadamente)

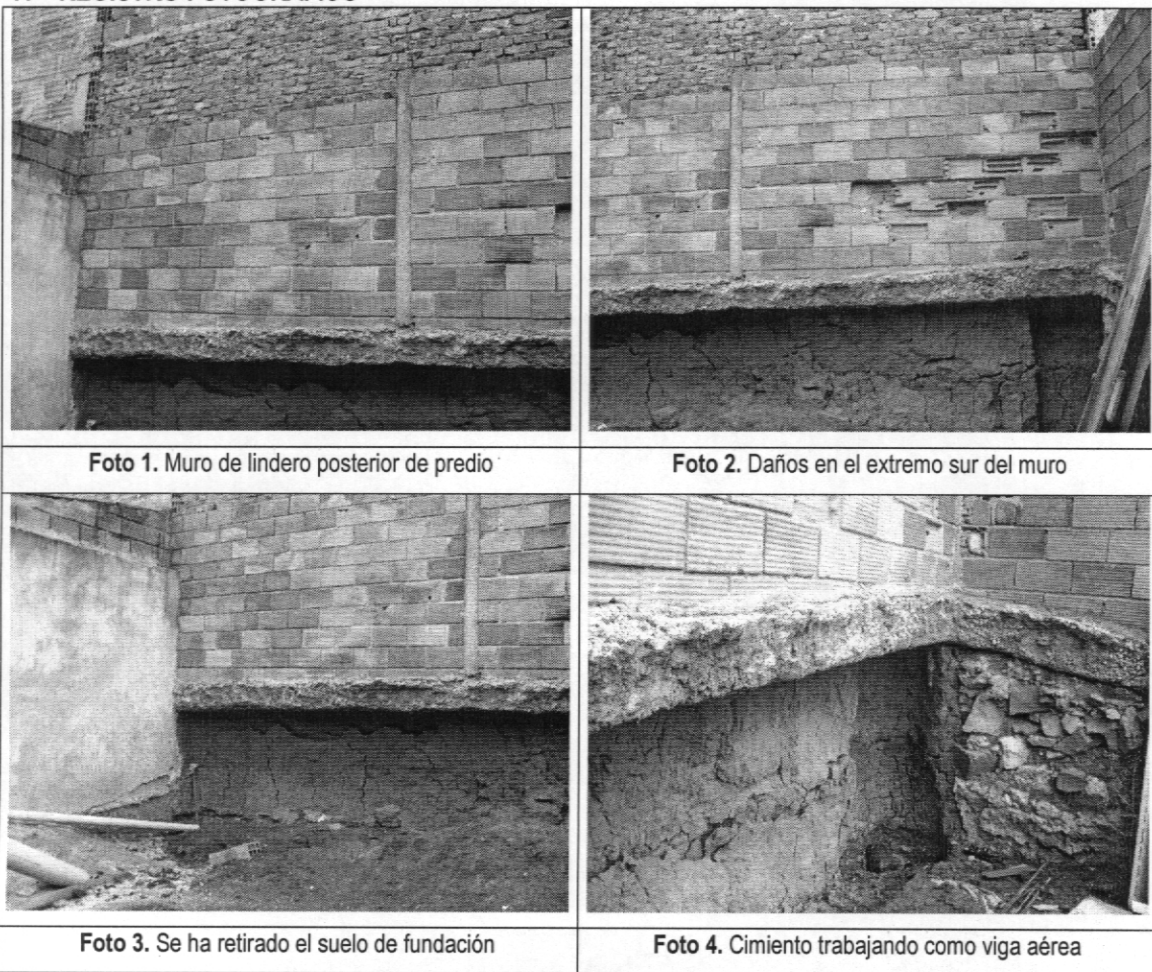
7. REGISTRO FOTOGRÁFICO

El muro de lindero posterior por el momento se observa estable, se detecta que tiene algunas piezas de mampostería en mal estado en el extremo sur, sin embargo lo más preocupante es que se ha retirado el suelo de fundación y no se ha colocado ninguna estructura de contención y soporte que lo remplace, esta situación podría llegar a generar problemas de estabilidad al muro ya que el cimientto corrido no esta diseñado para que trabaje como viga aérea, en las fotos 1 a 4 se observa la situación del muro. Se considera que el daño es moderado, sin embargo por la falta de suelo de fundación se detectan posibilidades de colapso a mediano plazo. Es de anotar que la situación puede generar daños en la edificación vecina del costado posterior.

De acuerdo con lo anterior, se puede establecer que el muro de lindero posterior de la edificación ubicada en la Carrera 6 # 30 D – 68 Sur, **AMENAZA RUINA**. Se considera que el daño es moderado, por la falta de suelo de fundación se detectan posibilidades de colapso a mediano plazo. Por tanto se recomienda a los propietarios o responsables del inmueble realizar las siguientes actividades:

- Realizar inmediatamente un estudio técnico que determine la estructura apropiada para que sirva de fundación al muro y como contención del suelo
- Desarrollar de manera inmediata las actividades que el estudio del punto anterior establezca como soluciones
- Reemplazar las piezas de mampostería en mal estado del extremo sur del muro
