CONCEPTO DE AMENAZA RUINA N° CAR - 1096

LOCALIDAD: (8) Kennedy
UPZ: (45) Carvajal
BARRIO: Alquería La Fragua
DIRECCION: Calle 39 I Sur No. 68 G - 70
CHIP: AAA0049XJKC
FECHA DE VISITA: Marzo 26 de 2008
SOLICITANTE: Alcaldía Local de Kennedy
POBLACION BENEFICIADA: Cuatro (4) Personas – Una (1) Familia
AREA: 160 m² (aproximadamente)

Este concepto corresponde a la visita de inspección para verificar el estado y condiciones del inmueble ubicado en la Calle 39 I Sur No. 68 G - 70, con el fin de establecer si amenaza ruina o no.

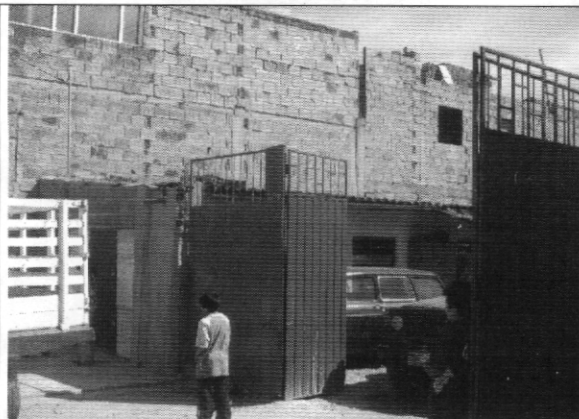
El muro de fachada se encuentra en buen estado, se observa que el extremo occidental ha sido construido recientemente, los bloques que lo conforman están en buenas condiciones, no hay agrietamiento, como se puede ver en las fotografías 1 y 2; en el extremo oriental de este muro hay una columneta de confinamiento en concreto reforzado, se observa en buen estado, como se ilustra en la fotografía 3.

Foto 1. Vista general de la fachada del inmueble

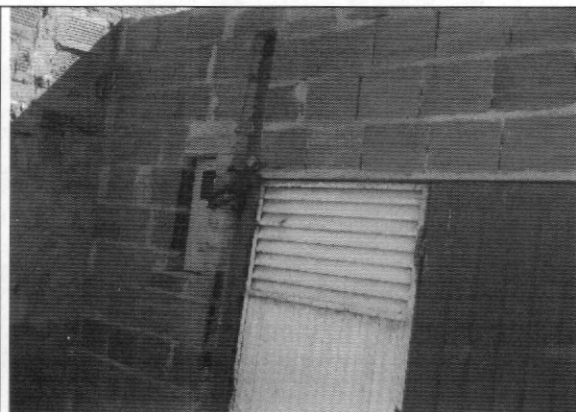
Foto 2. Muros de fachada en bloque en buen estado

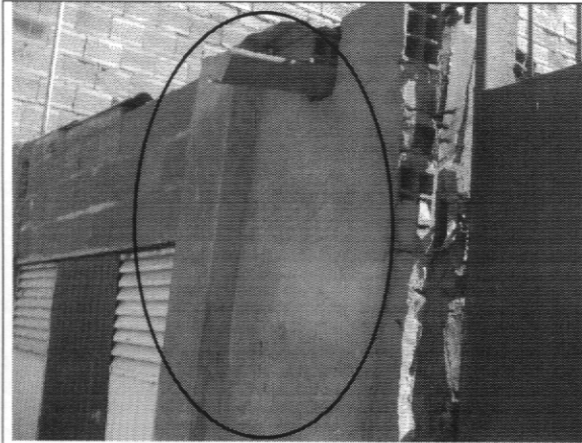
Foto 3. Columneta de confinamiento muro de fachada

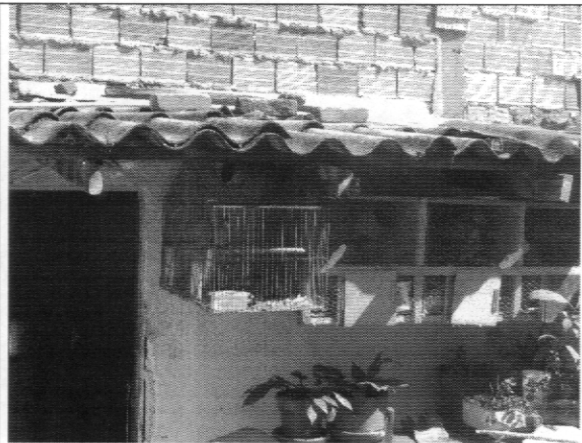
Las construcciones del costado occidental se aprecian en buenas condiciones, los muros en bloque pañetados, no presentan daños, no hay evidencia de agrietamientos y los acabados están en buen estado, como se puede ver en las fotografías 4 y 5; en la fotografía 6 se aprecia la cubierta de la construcción, las tejas no presentan deterioro y la estructura está en buen estado.

Foto 4. Muros edificación en buen estado

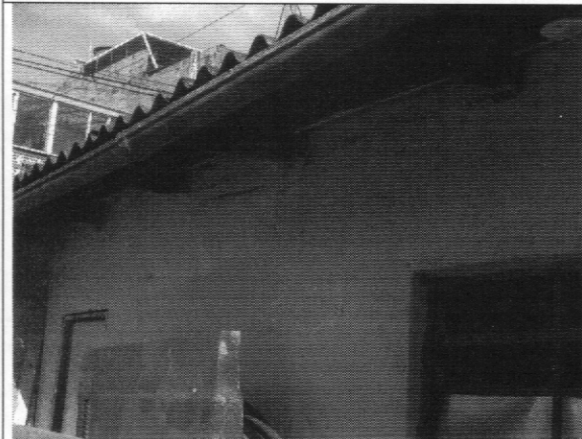
Foto 5. Construcción posterior en buenas condiciones

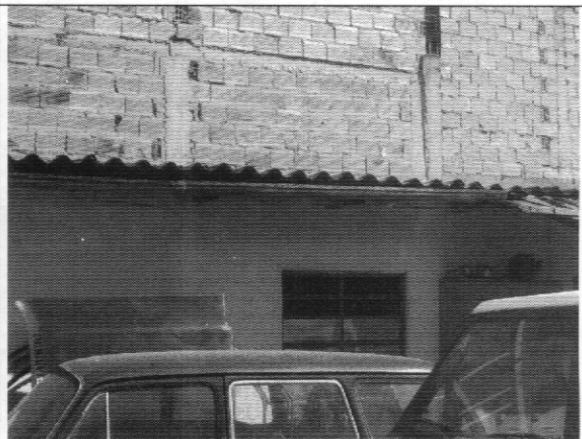
Foto 6. Cubierta construcciones internas

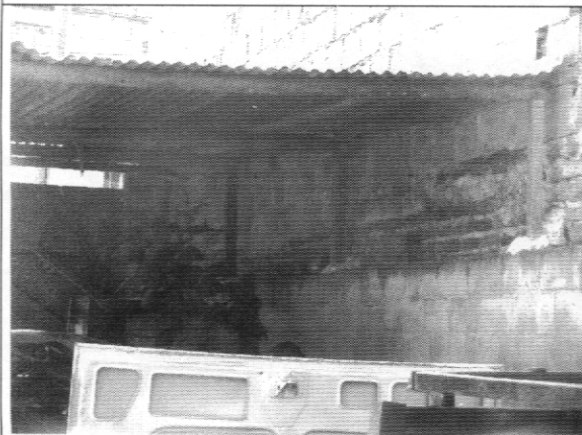
En el cobertizo de la zona posterior, los elementos de madera que sirven de estructura no presentan deterioro, los apoyos son adecuados y las tejas de cubierta están en buen estado, como se ve en la fotografía 7. El muro medianero del costado oriental está en buenas condiciones, no hay fisuras ni daños en las unidades que lo conforman, como se puede observar en la fotografía 8.

Foto 7. Cobertizo costado nor-oriental

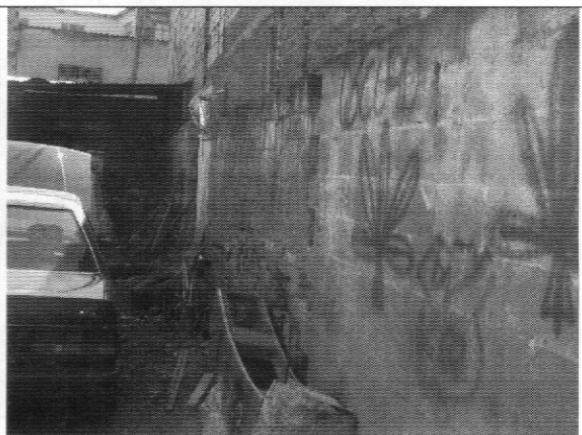
Foto 8. Muro medianero costado oriental
