DIRECCIÓN DE PREVENCIÓN Y ATENCIÓN DE EMERGENCIAS

CONCEPTO DE AMENAZA RUINA N° CAR - 1100

LOCALIDAD: (12) BARRIOS UNIDOS
UPZ: (22) Doce de Octubre
BARRIO: San Fernando Occidental
DIRECCION: Calle 73 # 64 - 56
CHIP: AAA0056RSXR
FECHA DE VISITA: Marzo 5 de 2008
SOLICITANTE: Alcaldía Local de Barrios Unidos
POBLACION BENEFICIADA: 1 Persona – 1 Familia
AREA: 160 m² (aproximadamente)

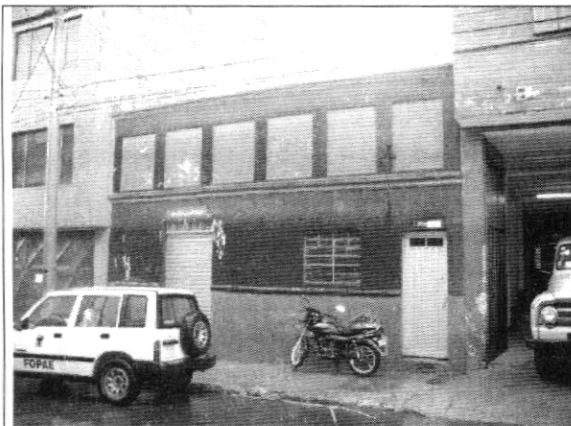
El área total edificada es de aproximadamente 160 metros cuadrados y su uso es para vivienda. La fachada de la edificación se puede observar en la foto 1 del registro fotográfico.

Foto 1. Fachada del inmueble objeto de la querrela

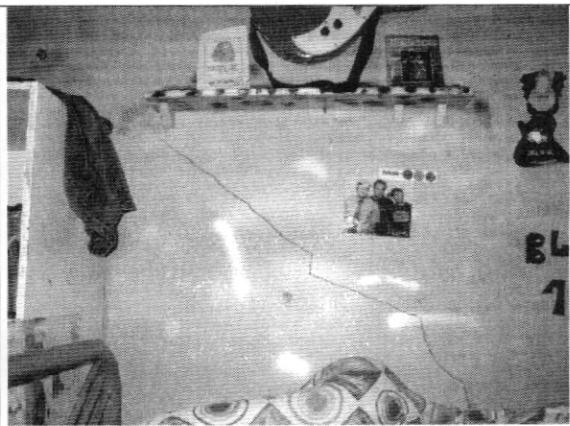
Foto 2. Agrietamiento en muro interno

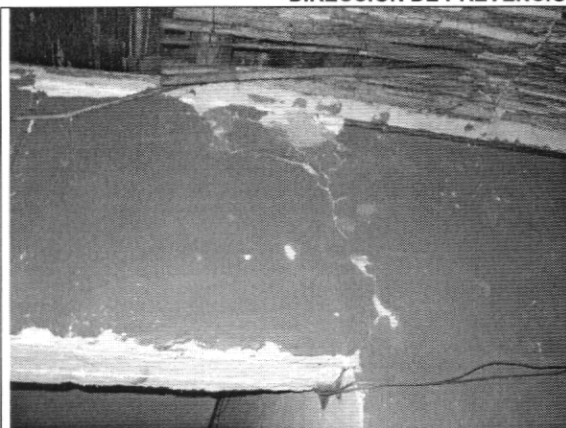
Foto 3. Agrietamientos en muros de carga

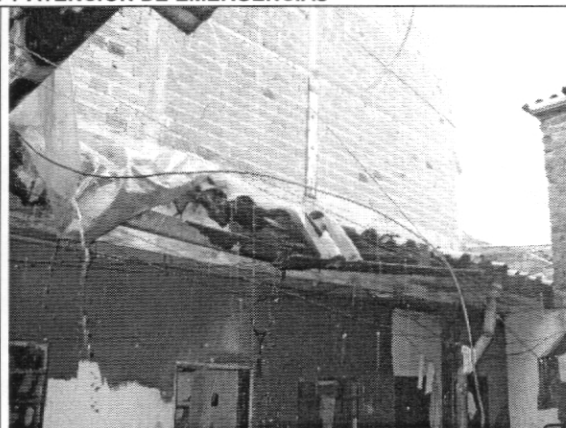
Foto 4. Daño fuerte en cubierta

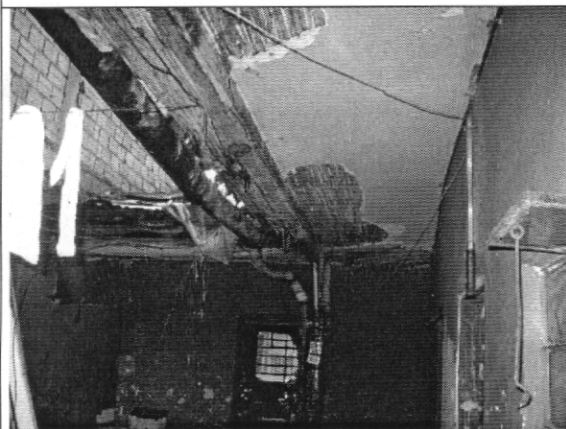
La edificación se encuentra en malas condiciones estructurales, se observan daños y deterioro progresivo. En los muros externos se identificaron algunas fisuras. Internamente se observan daños en los muros, como agrietamientos, deformaciones y afectaciones en los materiales de los acabados por ingreso de agua lluvia, estos muros se pueden ver en las fotos 2 y 3. Se ha presentado colapso parcial de la cubierta generando condiciones para el aumento del deterioro del resto de los elementos de la edificación, la condición general de la cubierta se puede observar en las fotos 4 y 5. En el cielo raso se detectaron agrietamientos, desprendimiento del pañete de recubrimiento y son evidentes algunos colapsos parciales, estas afectaciones se ilustran en las fotos 5 a 9.

Foto 5. Daños en cubierta y cielo raso

- Intervenir todos los elementos de la edificación, exceptuando la construcción de dos pisos del costado sur oriental, con el fin de restablecer sus capacidades estructurales y funcionales
- Si no se realizan inmediatamente las actividades de reparación del punto anterior se debe demoler la edificación, exceptuando la construcción de dos pisos del costado sur oriental
- Mantener deshabitado el inmueble hasta que se realice una de las actividades anteriores

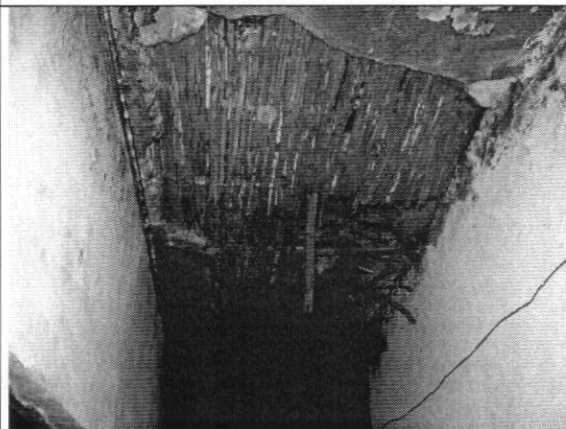
Foto 6. Desprendimiento del pañete de recubrimiento

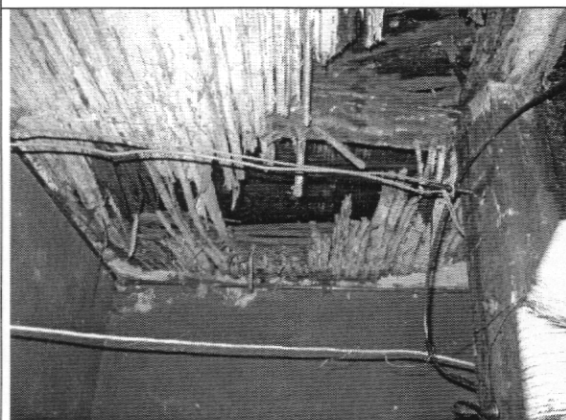
Foto 7. Colapso parcial del cielo raso

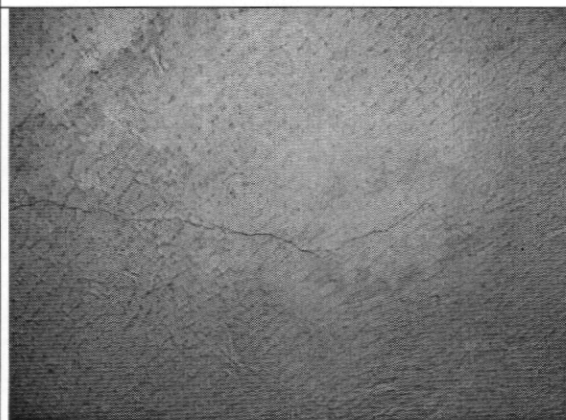
Foto 8. Humedad y agrietamiento en cielo raso

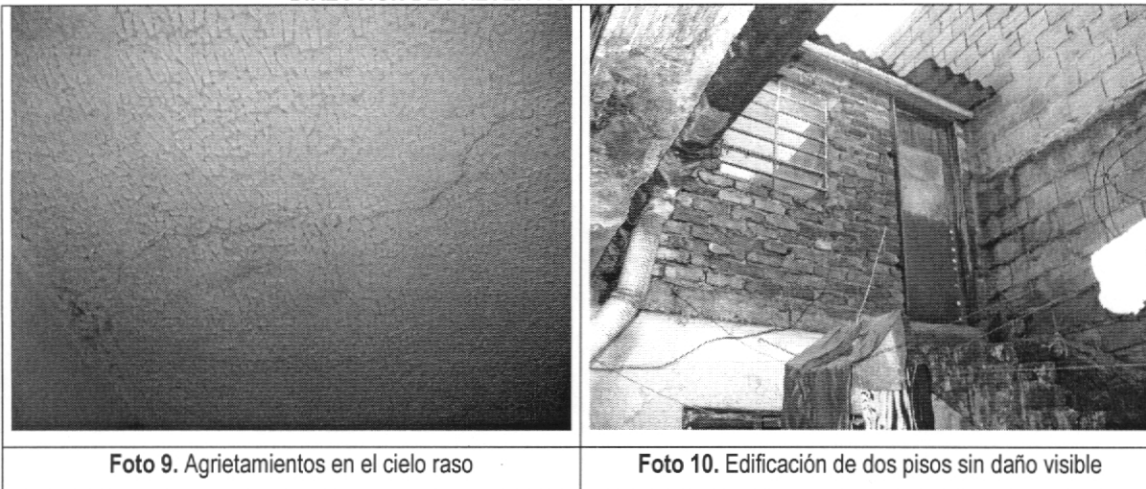
La construcción de dos pisos en mampostería de ladrillo tolete, en el costado sur oriental del predio, no presenta daños evidentes, como se ve en la foto 10. En líneas generales esta edificación presenta daño fuerte, deterioro avanzado y se detectan posibilidades de colapso a corto o mediano plazo.
