## CONCEPTO DE AMENAZA RUINA N° CAR - 1106

**LOCALIDAD:** (6) TUNJUELITO  
**UPZ:** (42) Venecia  
**BARRIO:** Venecia Occidental  
**DIRECCION:** Diagonal 52 B Sur # 55 - 19  
**CHIP:** AAA0154TKLF  
**FECHA DE VISITA:** Marzo 13 de 2008  
**SOLICITANTE:** Alcaldía Local de Tunjuelito  
**POBLACION BENEFICIADA:** 3 Personas – 1 Familia  
**AREA:** 100 m<sup>2</sup> (aproximadamente)

Este concepto corresponde a la visita de inspección para verificar el estado y condiciones del inmueble ubicado en la Diagonal 52 B Sur # 55 - 19, con el fin de establecer si amenaza ruina o no.

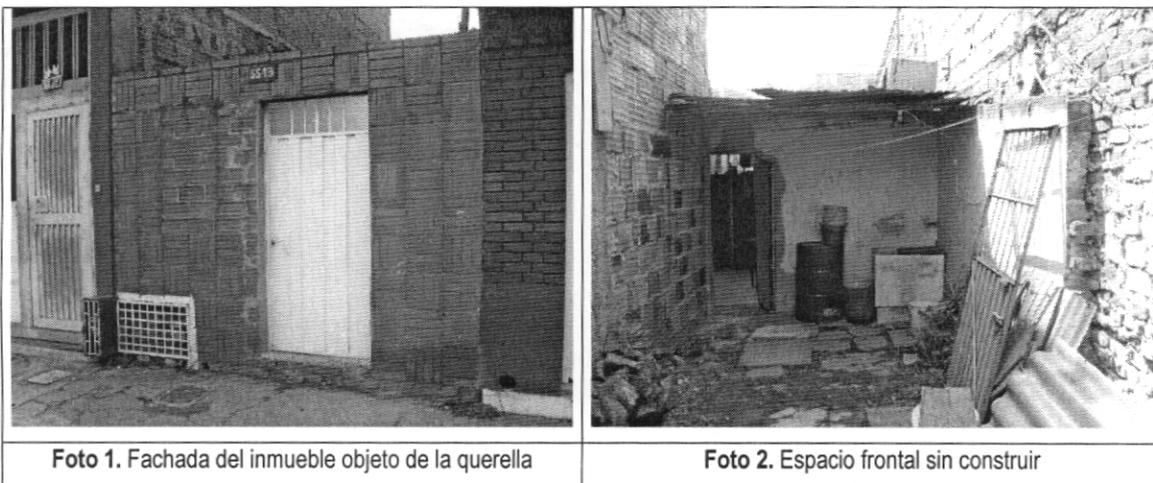
El área total edificada es de aproximadamente 100 metros cuadrados y su uso es para vivienda. La fachada de la edificación se puede observar en la foto 1 del registro fotográfico. En el sector frontal esta el muro de fachada y luego un sector estrecho sin construir, como muestra la foto 2.

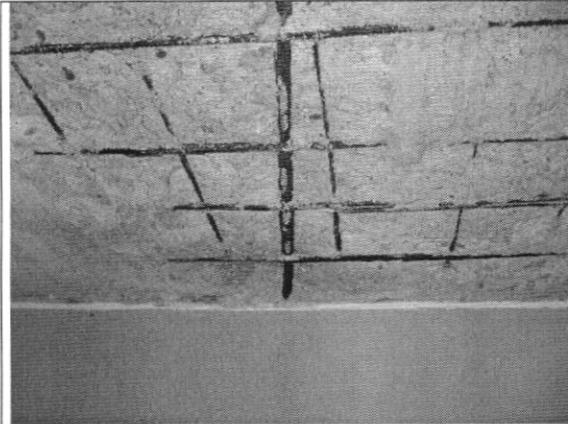
La edificación se encuentra en malas condiciones estructurales, se observan daños y deterioro progresivo. El mayor daño lo presenta la placa de entrepiso la cual ha perdido la capa de recubrimiento del acero de refuerzo inferior dejándolo expuesto a los agentes ambientales que le han generado corrosión, en la cara superior se observa una grieta que coincide con el muro de apoyo, esta situación la ilustran las fotos 3 a 5. Internamente se observan daños en los muros, como agrietamientos y deterioro progresivo de los materiales de acabados por humedad excesiva, el estado de los muros internos se puede ver en las fotos 6 a 8. En los muros externos del sector posterior se identificaron algunas fisuras como se observa en la foto 9. El piso en madera presenta deterioro y desprendimiento de algunos listones como muestra la foto 10.

Foto 3. Corrosión del acero de refuerzo de la placa

- Hacer un estudio técnico que determine la intervención que se debe hacer en la placa de cubierta
- Desarrollar las actividades que determine el estudio del punto anterior
- Reparar los elementos afectados por deterioro progresivo, restituir los acabados
- Si no se desarrollan inmediatamente estas actividades se recomienda demoler la placa de cubierta

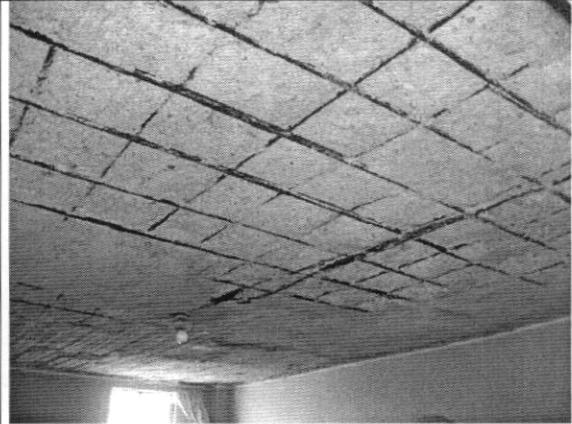
Foto 4. Exposición del acero de refuerzo de la placa

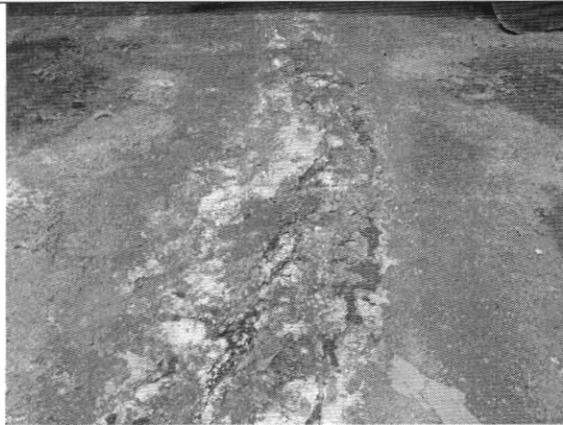
Foto 5. Agrietamiento en la cara superior de la placa

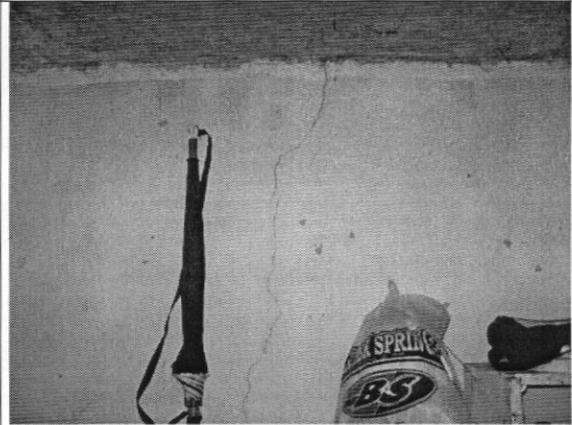
Foto 6. Agrietamientos en muro interno

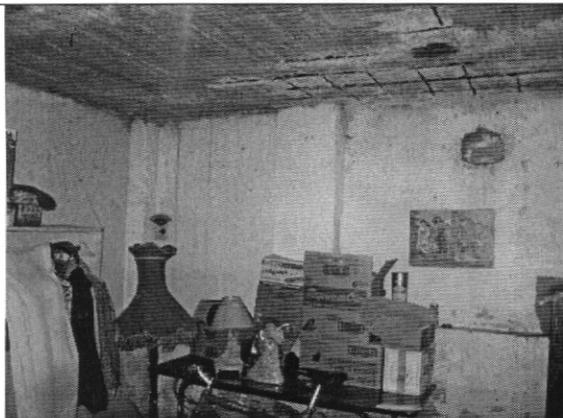
Foto 7. Humedad en muros y placa

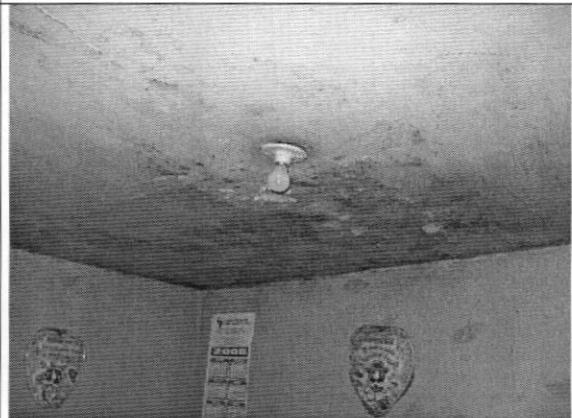
Foto 8. Agrietamientos en muro interno
