DIRECCIÓN DE PREVENCIÓN Y ATENCIÓN DE EMERGENCIAS

CONCEPTO DE AMENAZA RUINA N° CAR - 1107

LOCALIDAD: (4) SAN CRISTÓBAL
UPZ: (32) San Blas
BARRIO: San Cristóbal Viejo
DIRECCION: Carrera 7 A Este # 14 – 51 Sur (Muro de Lindero)
CHIP: AAA0168YHZM
FECHA DE VISITA: Marzo 13 de 2008
SOLICITANTE: Alcaldía Local de San Cristóbal
POBLACION BENEFICIADA: 1 Persona – 1 Familia
AREA: 50 m² (aproximadamente)

Este concepto corresponde a la visita de inspección para verificar el estado y condiciones del muro de lindero del inmueble ubicado en la Carrera 7 A Este # 14 – 51 Sur, con el fin de establecer si amenaza ruina o no.

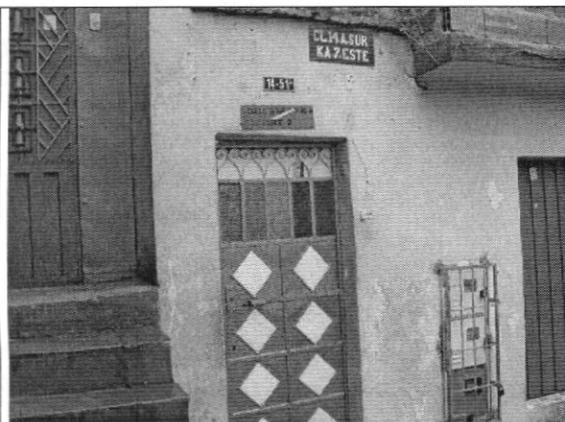
Foto 1. Fachada del inmueble donde se encuentra el muro de lindero objeto de la querrela

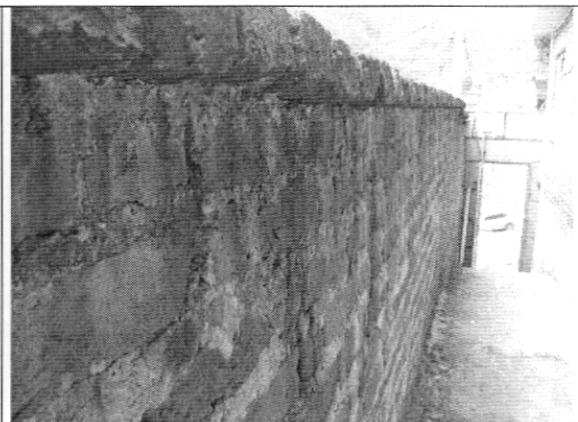
Foto 2. Vista externa del muro, desde el paso peatonal

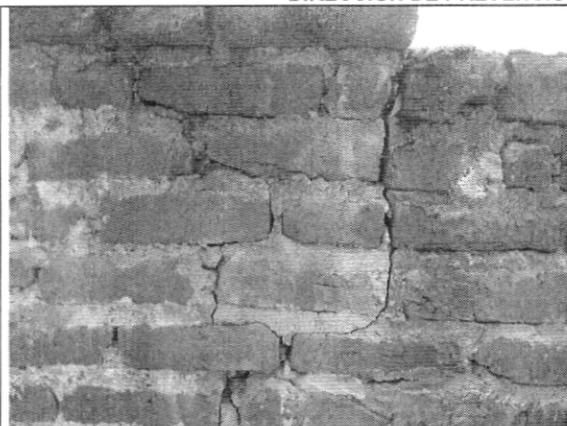
El muro de lindero se encuentra en regulares condiciones estructurales y de mantenimiento, se encontró que tiene algunas fisuras y agrietamientos, también se detectó una ligera pérdida de verticalidad con tendencia de caída hacia el paso peatonal; sin embargo lo más preocupante es que este es un muro que por la diferencia de nivel entre el predio y el paso peatonal está sirviendo como elemento de contención de tierras, esta situación podría llegar a generar problemas de estabilidad ya que no es un sistema apropiado para tal fin, en las fotos 1 a 4 se aprecian unas de estas afectaciones. Se observa que se están adelantando trabajos de reforzamiento, se pretende colocar elementos verticales de concreto reforzado, en las fotos 5 y 6 se puede ver el desarrollo de estos trabajos y el acero de refuerzo para los elementos de concreto.

Se considera que el daño es moderado, adicionalmente por la falta de un diseño adecuado de los elementos de contención se detectan posibilidades de colapso a mediano plazo.

Foto 3. Agrietamientos del muro

- Realizar inmediatamente un estudio técnico que determine la estructura apropiada que sirva de contención del suelo
- Desarrollar de manera inmediata las actividades que el estudio del punto anterior establezca como soluciones
- Reparar el muro en los sitios que presenta agrietamientos y pérdida de verticalidad

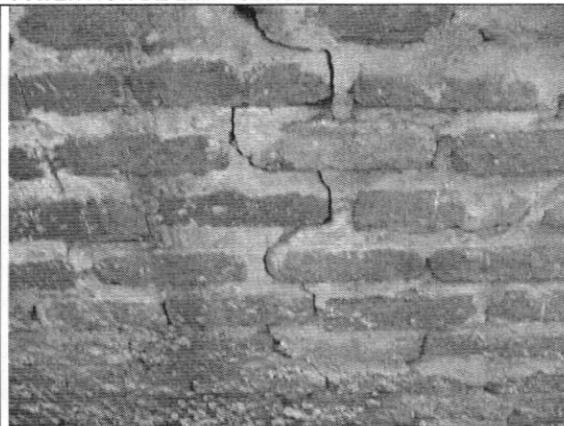
Foto 4. Agrietamiento que sigue la línea de pega

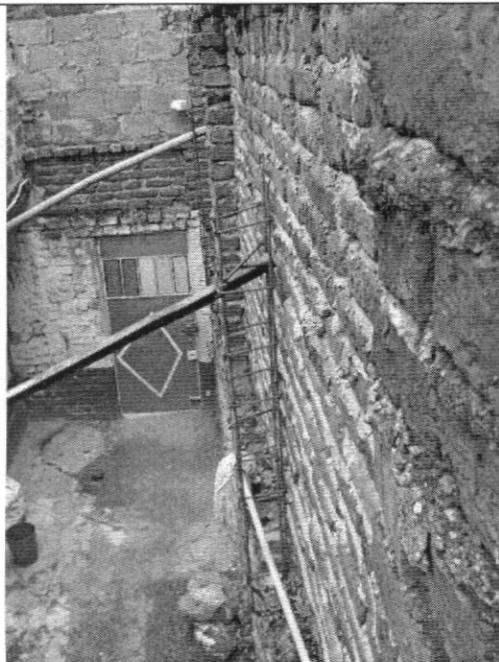
Foto 5. Trabajos de reforzamiento del muro, vista interna, se aprecia además la diferencia de altura con la externa

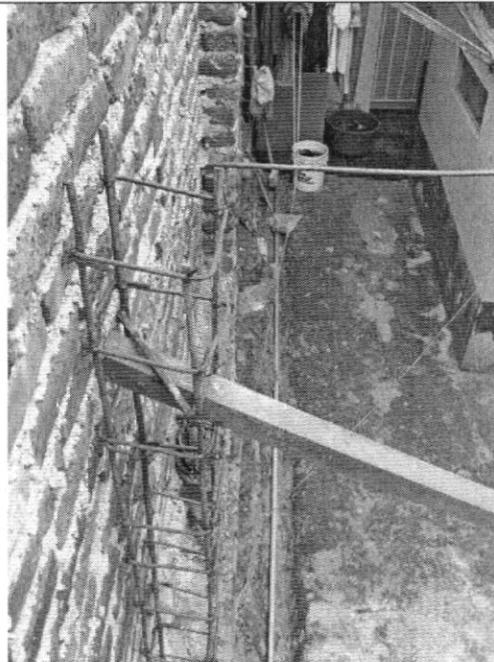
Foto 6. Acero de refuerzo para los elementos de concreto
