DIRECCIÓN DE PREVENCIÓN Y ATENCIÓN DE EMERGENCIAS

CONCEPTO DE AMENAZA RUINA N° CAR - 1117

LOCALIDAD: (3) Santa Fe
UPZ: (95) Las Cruces
BARRIO: San Bernardo
DIRECCION: Calle 1 No. 12 A - 30
CHIP: AAA0032SJZM
FECHA DE VISITA: Abril 03 de 2008
SOLICITANTE: Secretaría General de Inspecciones de Santa Fe
POBLACION BENEFICIADA: Tres (3) Personas – Una (1) Familia
AREA: 120 m² (aproximadamente)

Este concepto corresponde a la visita de inspección para verificar el estado y condiciones del inmueble ubicado en la Calle 1 No. 12 A - 30, con el fin de establecer si amenaza ruina o no.

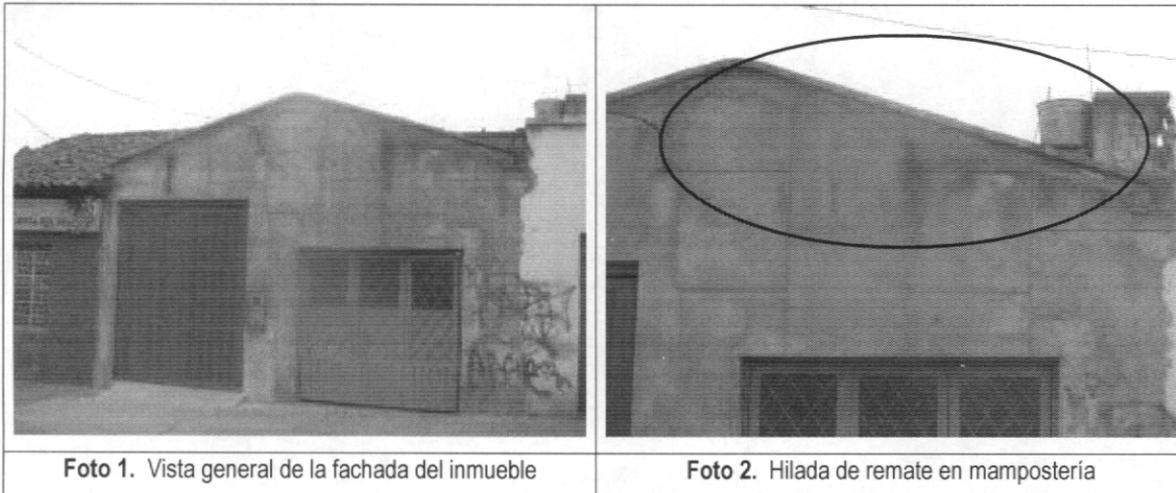
El muro de fachada se encuentra en buen estado, no se observan agrietamientos ni daños en los acabados, se puede ver que en la parte superior del muro se ha colocado una hilada en mampostería como elemento de remate del muro, las condiciones anteriores se pueden apreciar en las fotografías 1 y 2.

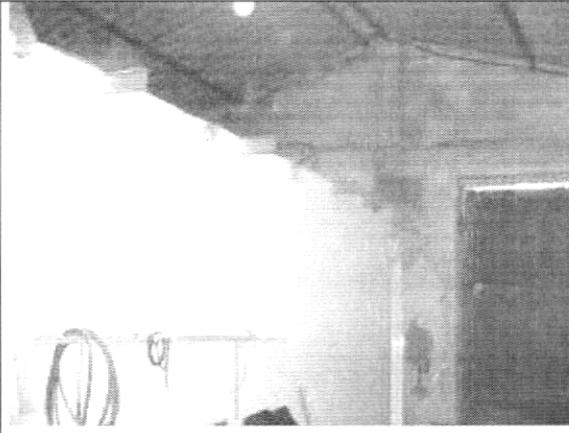
Los muros internos están en buenas condiciones, no hay evidencias de fisuras ni daños en los acabados, la pintura y el pañete están en buen estado, como se puede ver en las fotografías 3 y 4. El mezzanine en madera de la zona frontal no evidencia daños estructurales, los elementos principales están en buenas condiciones, el entramado superior igualmente se aprecia en buen estado, como se ilustra en la fotografía 5. La estructura de cubierta está en buenas condiciones de mantenimiento y no se observan problemas estructurales, los elementos metálicos están en buen estado, y las tejas no presentan deterioro, la cubierta de la edificación se puede ver en la fotografías 6 y 7.

Foto 4. Muros zona posterior

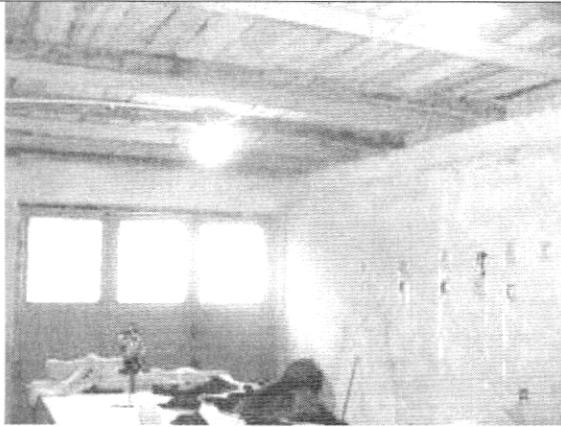
Foto 5. Mezzanine en madera

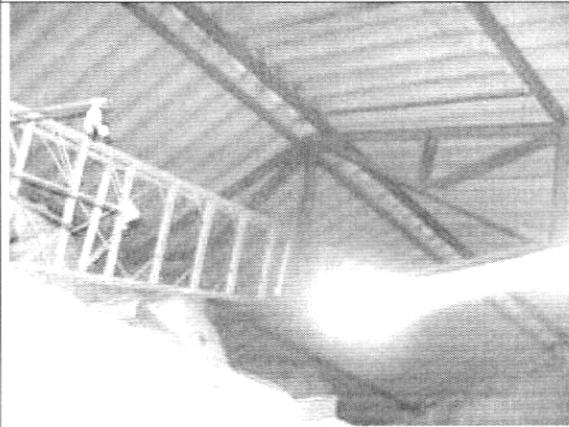
Foto 6. Estructura metálica de cubierta

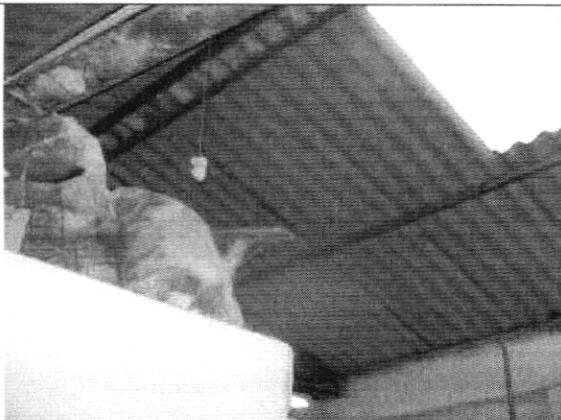
Foto 7. Cubierta en buen estado
