CONCEPTO DE AMENAZA RUINA N° CAR - 1119

LOCALIDAD: (4) SAN CRISTÓBAL
UPZ: (34) 20 de Julio
BARRIO: Sur América
DIRECCION: Carrera 6 # 26 – 13 Sur (Techos)
CHIP: AAA0007UYSY
FECHA DE VISITA: Marzo 26 de 2008
SOLICITANTE: Secretaría General de Inspecciones de Policía de San Cristóbal
POBLACION BENEFICIADA: 4 Personas – 4 Familias
AREA: 70 m² (aproximadamente)

Este concepto corresponde a la visita de inspección para verificar el estado y condiciones de los techos del inmueble ubicado en la Carrera 6 # 26 – 13 Sur, con el fin de establecer si amenazan ruina o no.

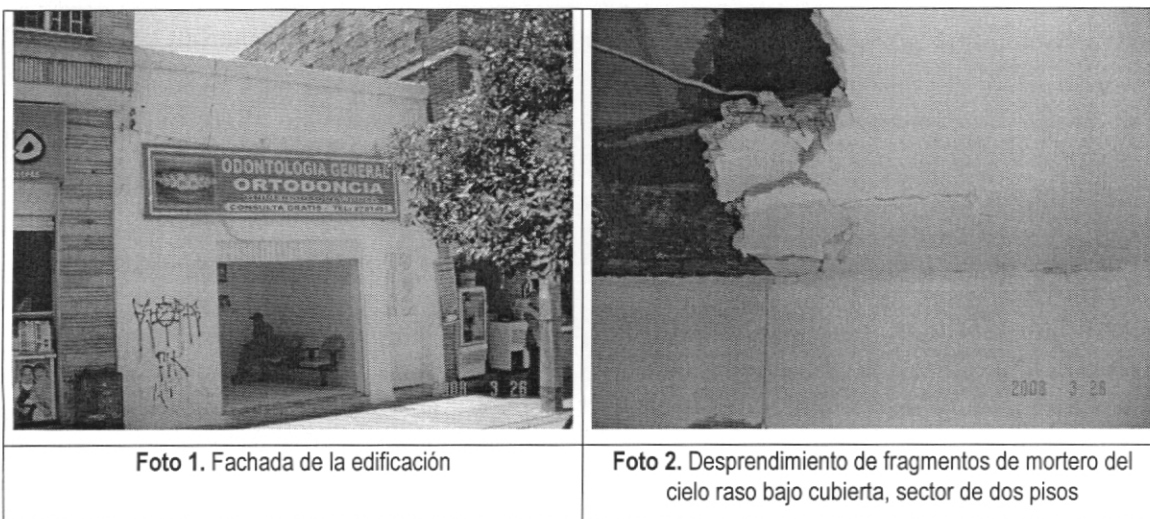
el sector frontal de un solo piso el cielo raso es en lámina pintada con estructura metálica, el cielo raso bajo cubierta del sector de dos pisos es de mortero y malla. El área total edificada es de aproximadamente 70 metros cuadrados. En la foto 1 del registro fotográfico se puede ver la fachada del inmueble.

En general no se advierten condiciones de inestabilidad de la estructura, sin embargo el cielo raso bajo cubierta del sector de dos pisos se encuentra en malas condiciones, hay afectación por humedad y desprendimientos de fragmentos de mortero cuya caída puede afectar a los empleados del laboratorio, una parte de este cielo raso ha sido retirado lo que permite observar algunos elementos de madera de la estructura de cubierta, en las fotos 2 a 4 se observa la situación del cielo raso bajo cubierta. El cielo raso de la parte frontal correspondiente al sector de un piso donde se ubica el local comercial, se ve en buenas condiciones, ha sido recientemente instalado y no presenta daños, la estructura de cubierta en madera rolliza se observa estable y no presenta afectaciones, en las tejas de fibro cemento se detectaron algunas fracturas y reparaciones, en las fotos 5 a 8 se observan las condiciones generales de la cubierta y el cielo raso del sector frontal de un piso.

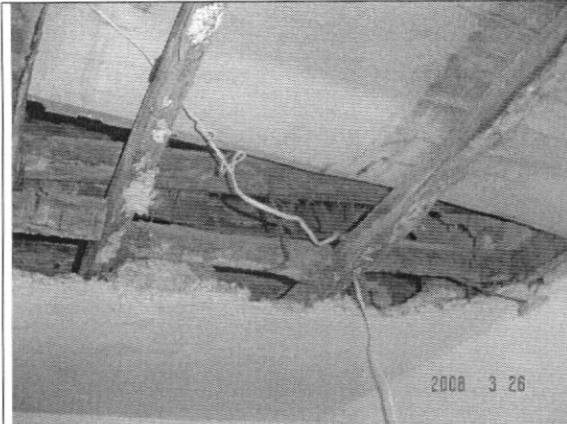
Se considera que el daño es moderado, el cielo raso no es un elemento estructural que afecte la estabilidad general de la edificación y por tanto no se detectan posibilidades de colapso a corto plazo, sin embargo por las afectaciones que puede causar a los empleados y usuarios la caída de fragmentos del cielo raso bajo cubierta del sector de dos pisos se considera que este elemento presenta una condición inadmisibles.

Foto 3. Se ha retirado parte del cielo raso

- Retirar el cielo raso bajo cubierta del sector de dos pisos
- Mantener restringido el uso del sector del segundo piso afectado por desprendimiento de fragmentos del cielo raso bajo cubierta hasta que sea retirado dicho elemento
- Establecer un programa de mantenimiento periódico para todos los elementos de la edificación

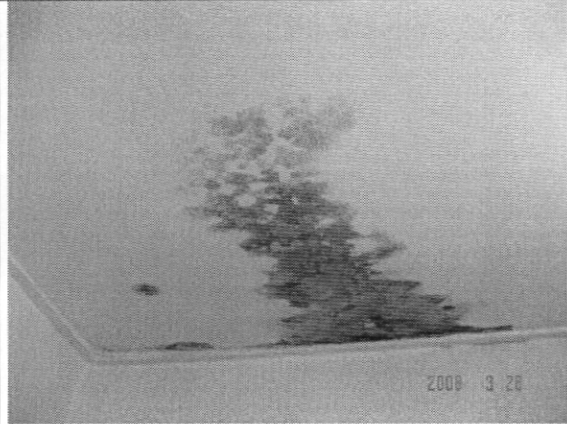
Foto 4. Humedad en el cielo raso

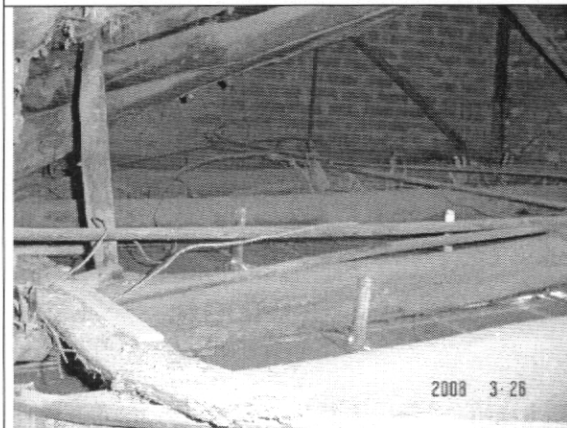
Foto 5. Estructura de cubierta del sector frontal

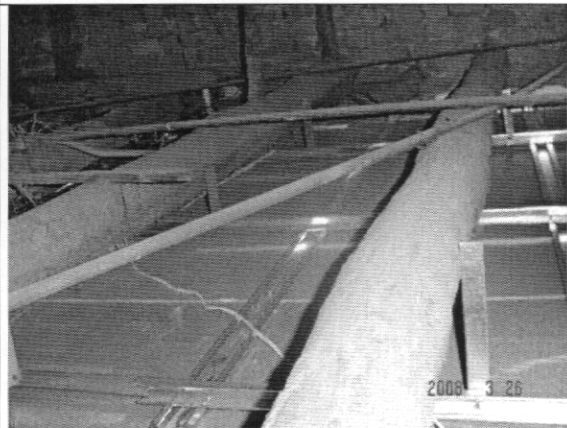
Foto 6. Estructura de cielo raso del sector frontal

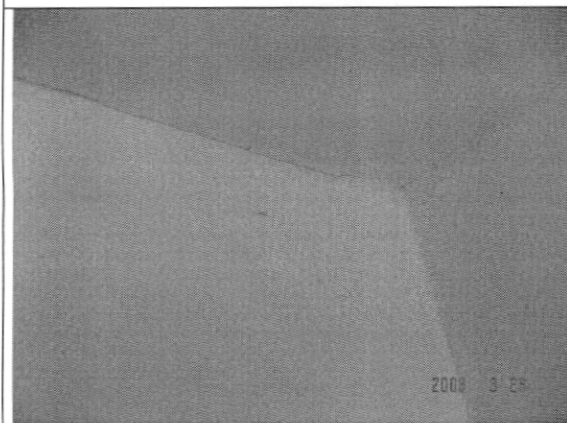
Foto 7. Vista inferior del cielo raso del sector frontal

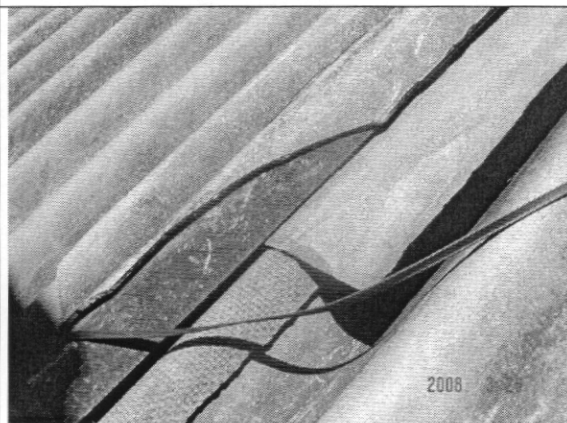
Foto 8. Tejas fracturadas y reparaciones
