DIRECCIÓN DE PREVENCIÓN Y ATENCIÓN DE EMERGENCIAS

CONCEPTO DE AMENAZA RUINA N° CAR - 1125

LOCALIDAD: (12) Barrios Unidos
UPZ: (98) Los Alcázares
BARRIO: La Esperanza
DIRECCION: Carrera 14 A Bis No. 66 - 76
CHIP: AAA0085SHKL
FECHA DE VISITA: Abril 11 de 2008
SOLICITANTE: Alcaldía Local de Barrios Unidos
POBLACION BENEFICIADA: Una (1) Persona – Una (1) Familia
AREA: 200 m² (aproximadamente)

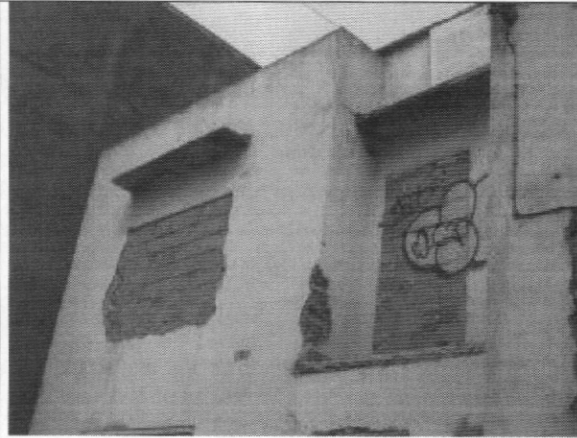
El muro de fachada se encuentra en mal estado, se observan agrietamientos, fisuras y desprendimiento de unidades de mampostería, como se puede ver en las fotografías 1 y 2. Los muros internos están en malas condiciones estructurales, la mayoría de muros han colapsado y los restantes se encuentran en un estado avanzado de deterioro, se aprecian colapsos parciales, fracturas en la parte baja de los muros, afectación por presencia de humedad, las condiciones anteriores de los muros se ilustran en las fotografías 3 a 5. En las fotografías 6 y 7 se puede observar que el entrepiso se encuentra en mal estado, la mayor parte del mismo colapsó y el restante presenta un estado avanzado de deterioro, los elementos principales están fracturados y deteriorados por efecto del agua lluvia y el sol. La estructura de cubierta colapsó en la mayor parte del área, algunos elementos rollizos principales de soporte de la cubierta se encuentran apoyados sobre los muros existentes, se aprecia inestabilidad en estos elementos; en la zona frontal hay un sector que posee cubierta con teja de fibro cemento, la cual se encuentra en mal estado, los apoyos de los elementos de madera no son adecuados y se evidencia el deterioro de la estructura y de las tejas, como se ve en la fotografía 8.

Foto 1. Vista general de la fachada del inmueble

De acuerdo con lo anterior, se puede establecer que el inmueble ubicado en la Carrera 14 A Bis No. 66 - 76, **AMENAZA RUINA**, se observa daño severo en la estructura de la edificación, se evidencia posibilidad de colapso a corto plazo. Se recomienda a los propietarios o responsables del predio realizar la demolición de la edificación.

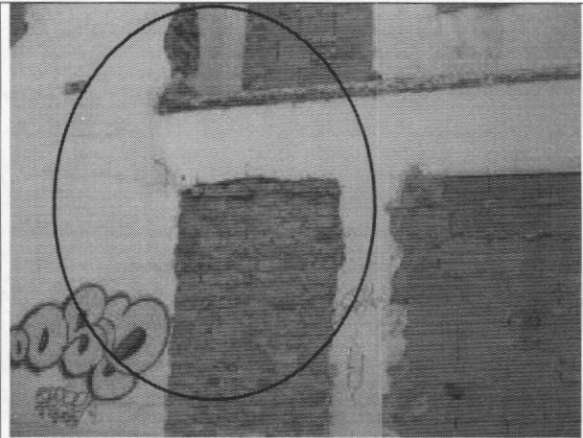
Foto 2. Agrietamiento y desprendimiento de unidades en muro de fachada

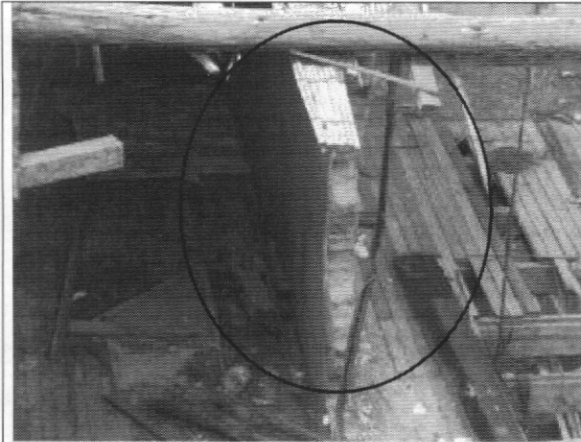
Foto 3. Colapso parcial de muros internos

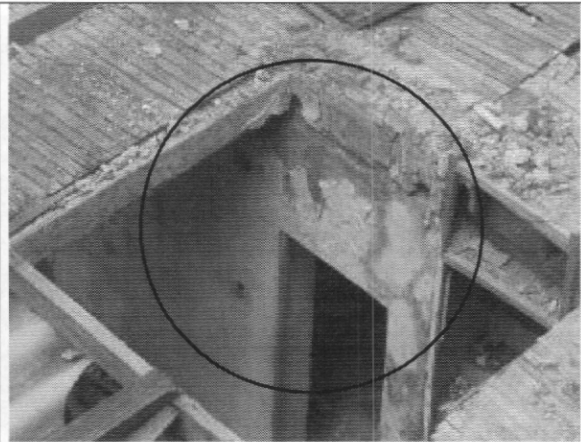
Foto 4. Deterioro y fractura en muros interiores

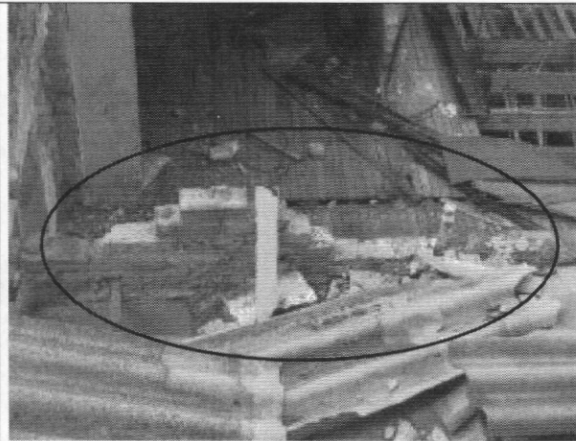
Foto 5. Daño en muros internos

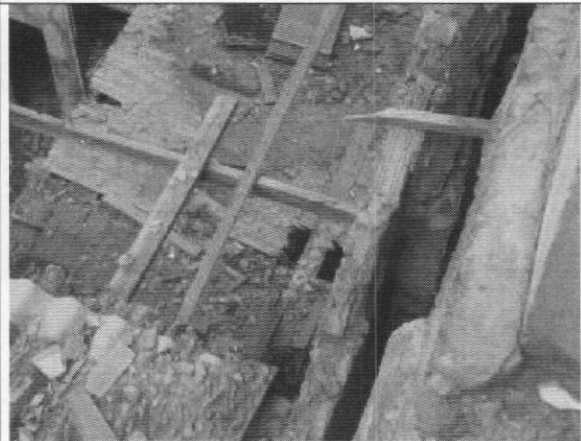
Foto 6. Colapso de entrepiso en madera

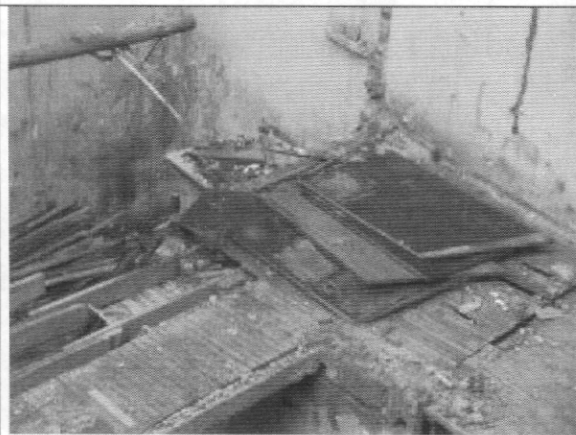
Foto 7. Entrepiso zona posterior en mal estado

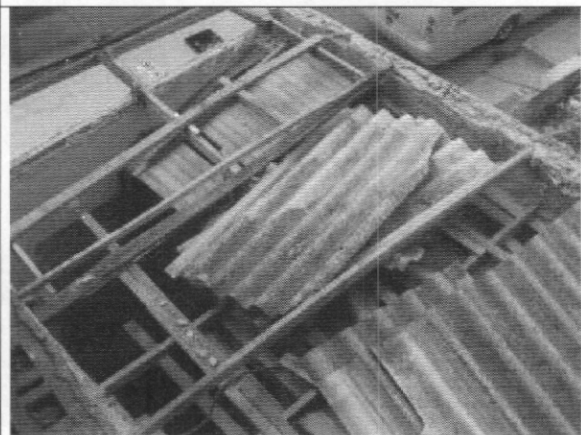
Foto 8. Colapso de cubierta
