**DIRECCIÓN DE PREVENCIÓN Y ATENCIÓN DE EMERGENCIAS**

## CONCEPTO DE AMENAZA RUINA N° CAR - 1126

**LOCALIDAD:** (13) Teusaquillo  
**UPZ:** (106) La Esmeralda  
**BARRIO:** Nicolás de Federmán  
**DIRECCION:** Carrera 36 A No. 57 B - 43  
**CHIP:** AAA0054TPOM  
**FECHA DE VISITA:** Abril 11 de 2008  
**SOLICITANTE:** Inspección Trece A Distrital de Policía  
**POBLACION BENEFICIADA:** Diez y seis (16) Personas – Cuatro (4) Familias  
**AREA:** 400 m<sup>2</sup> (aproximadamente)

Este concepto corresponde a la visita de inspección para verificar el estado y condiciones del inmueble ubicado en la Carrera 36 A No. 57 B - 43, con el fin de establecer si amenaza ruina o no.

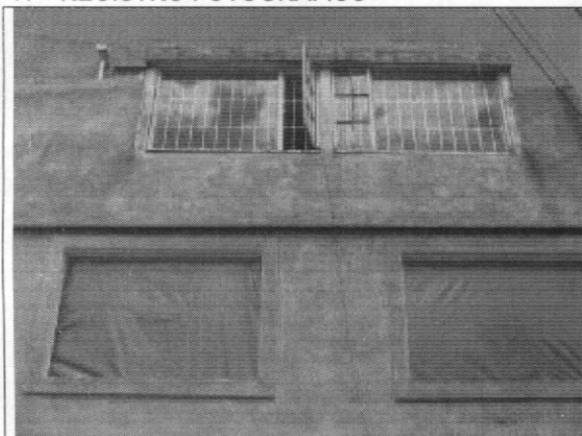
aligerada. En el sector occidental hay un apartamento con cubierta en teja ondulada de fibro cemento sobre una estructura de madera apoyada directamente sobre los muros, en el sector oriental de la edificación no hay cubierta. El área de construcción aproximada es de 400 metros cuadrados. El aspecto principal de las fachadas se puede ver en las fotografías 1 y 2.

**Foto 1.** Vista general de la fachada del inmueble, costado occidental

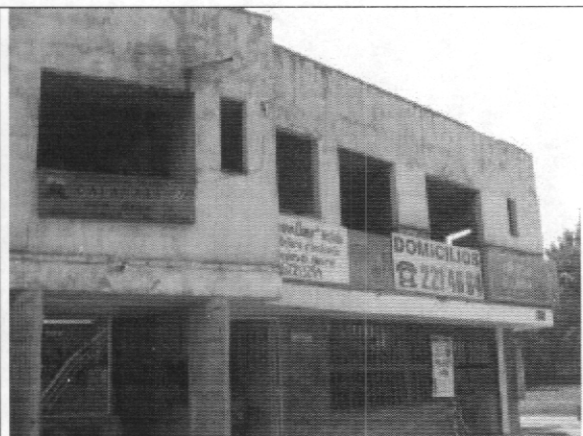
Los muros de fachada presentan deterioro en los acabados, se observan fisuras, daños y presencia de humedad, especialmente en el muro del costado norte, como se puede apreciar en la fotografía 2. Los muros internos de los locales comerciales del primer piso están en buen estado, no hay fisuras ni daños en los acabados, como se ilustra en las fotografías 3 y 4.

**Foto 2.** Fachada costado norte, deterioro de acabados

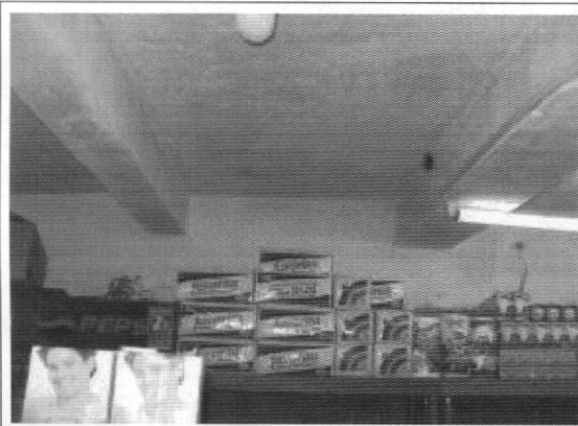
Foto 3. Muros internos de locales comerciales en buen estado

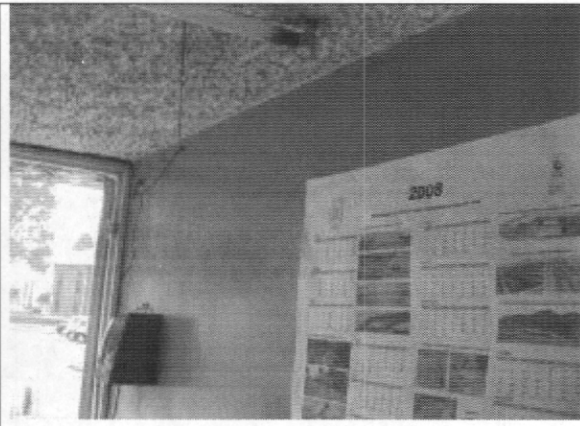
Foto 4. Placa y muros de primer piso en buenas condiciones

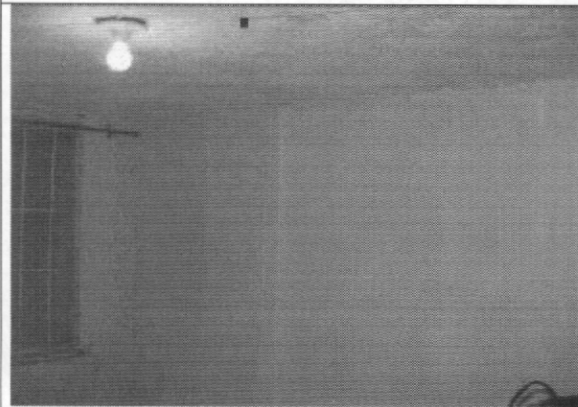
En el apartamento del costado occidental los muros interiores del segundo y tercer piso se encuentran en buenas condiciones, no hay deterioro en los acabados y no se detectan fisuras, se identificó humedad en los muros del costado sur del apartamento, estos muros se pueden ver en la fotografías 5 y 6. En el entrepiso del tercer nivel se observó daño en el acabado en madera y se detectó una fisura en el costado norte, como se ve en la fotografía 7. El cielo raso de este apartamento presenta deterioro ocasionado por humedad, como se aprecia en la fotografía 8. Bajo la placa de cubierta de este sector se observa humedad generando deterioro en el acabado, como se ilustra en la fotografía 9.

Foto 5. Muros de segundo piso en buen estado, apartamento costado occidental

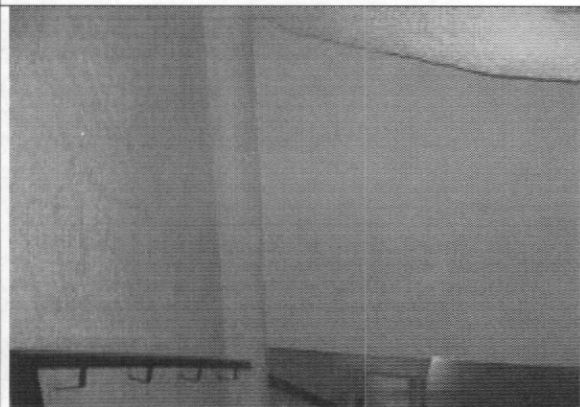
Foto 6. Muros de tercer nivel en buenas condiciones

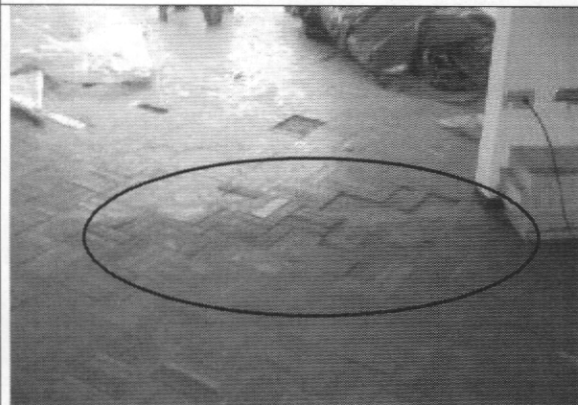
Foto 7. Acabado en madera de piso tercer nivel en mal estado, fisura en placa

- Reparar los muros del costado oriental que presentan deterioro
- Realizar los trabajos necesarios para evitar la entrada de agua lluvia al interior de la edificación
- Reparar el cielo raso y el entrepiso del apartamento del costado occidental
- Si se va a terminar la construcción del costado oriental se recomienda realizar un estudio técnico para verificar la capacidad de la estructura ante las cargas sobrepuestas, igualmente determinar las causas de las fisuras y deflexiones que se presentan en el costado norte de la edificación
- Implementar las recomendaciones dadas en el estudio anterior

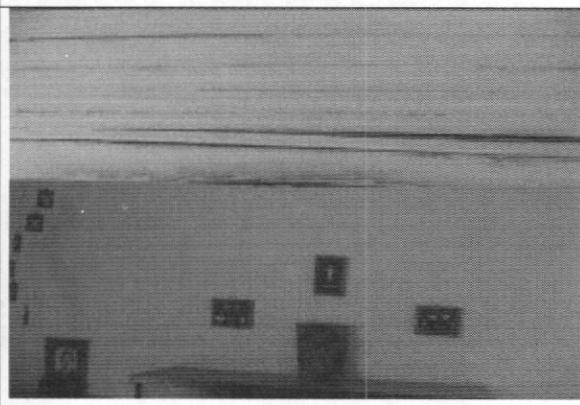
Foto 8. Humedad y deterioro en cielo raso bajo la cubierta

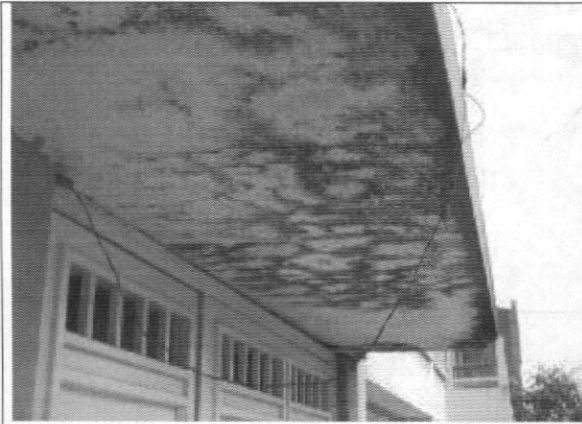
Foto 9. Humedad en placa de cubierta costado occidental

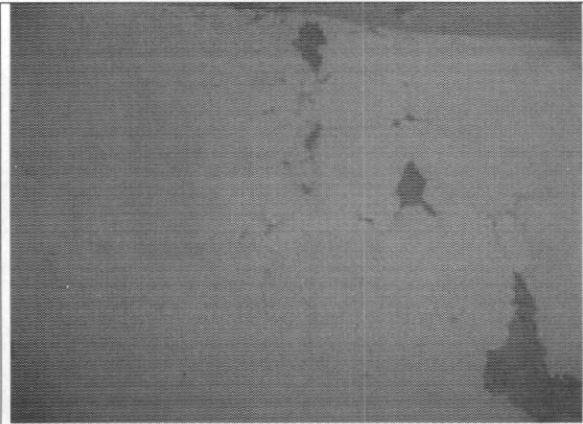
Los muros internos del costado oriental de la edificación se encuentran deteriorados, se observan fisuras, daños en los acabados y presencia de humedad, como se puede ver en las fotografías 10 y 11. La placa de entrepiso del costado oriental, la cual está en obra negra, en general se aprecia en buen estado, como se puede observar en la fotografía 12; se identifica una fisura en la placa en el costado norte de la edificación y se evidencia una deflexión de la misma en este costado, como se ilustra en las fotografías 13 y 14.

En líneas generales se observa daño leve en los muros del costado oriental de la edificación y en el entrepiso del tercer nivel del apartamento del costado occidental, no se evidencia posibilidad de colapso a corto plazo.

Foto 10. Muros deteriorados en sector oriental

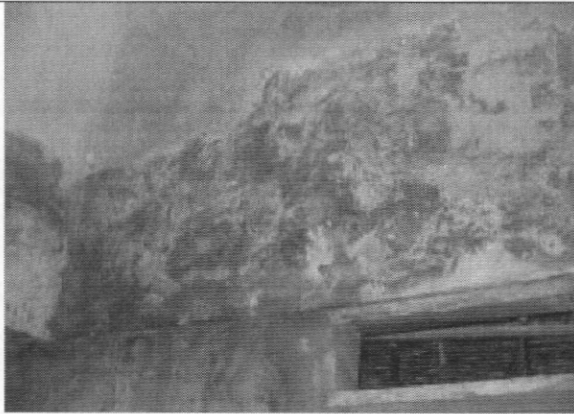
Foto 11. Humedad en muros costado oriental

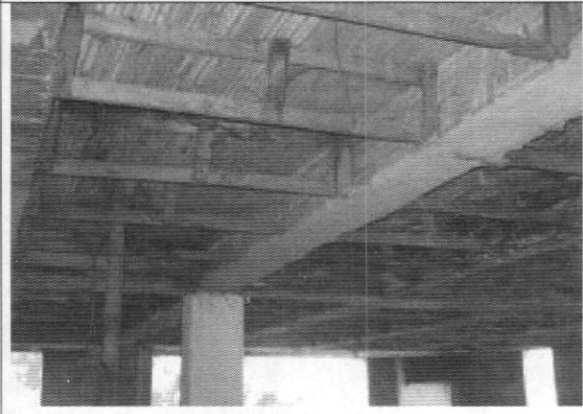
Foto 12. Placa de entepiso en buen estado

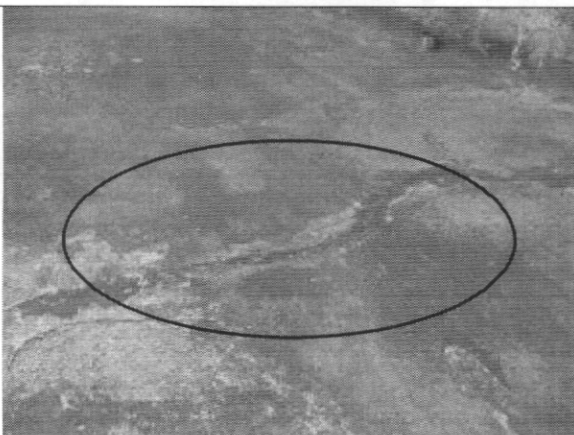
Foto 13. Fisura en placa de entepiso, sector norte

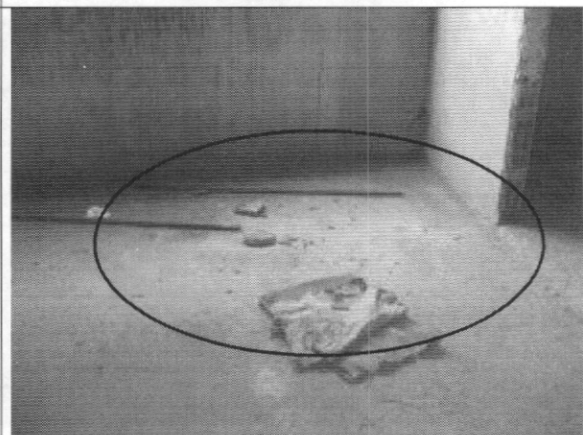
Foto 14. Deflexión de placa en sector norte de la edificación
