DIRECCIÓN DE PREVENCIÓN Y ATENCIÓN DE EMERGENCIAS

CONCEPTO DE AMENAZA RUINA N° CAR - 1129

LOCALIDAD: (1) Usaquén
UPZ: (13) Los Cedros
BARRIO: Los Cedros Oriental
DIRECCION: Calle 146 No. 12 – 36 (Edificio Sophia)
CHIP: AAA0109ZXHY
FECHA DE VISITA: Abril 16 de 2008
SOLICITANTE: Secretaria General de Inspecciones de Usaquén
POBLACION BENEFICIADA: Una (1) Persona – Una (1) Familia
AREA: 300 m² (aproximadamente)

Este concepto corresponde a la visita de inspección para verificar el estado y condiciones de los muros del semisótano del inmueble ubicado en la Calle 146 No. 12 – 36, Edificio Sophia, con el fin de establecer si amenazan ruina o no.

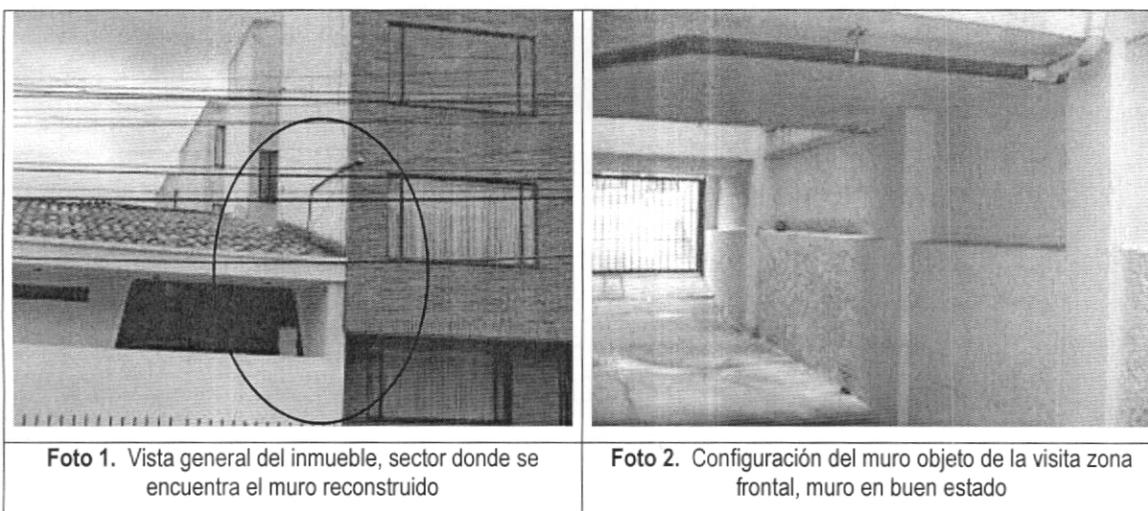
El muro objeto de la visita técnica se encuentra en el semisótano del costado occidental del inmueble, se detectaron dos zonas: una hacia la zona frontal del predio, la cual está construida en concreto en la parte inferior, conformando un muro de contención y en la parte superior construida en bloque pañetado y pintado, la parte posterior del muro está construida en bloque con elementos de confinamiento, en esta zona se puede ver que se ha reconstruido recientemente una parte del muro. Por la diferencia de nivel entre la edificación vecina y el semisótano del predio objeto de la visita, el muro en su longitud total soporta empujes de terreno. La zona donde se localiza el muro objeto de la visita se puede ver en la fotografía 1 y en la fotografía 2 se puede ver la configuración del muro.

La zona del muro cercana al sector frontal de la edificación en general se encuentra en buen estado, no se observan daños en los acabados ni fisuras en el muro, como se puede ver en la fotografía 2. En la zona reconstruida recientemente, en el sector posterior del muro, se observa humedad excesiva, especialmente en la parte inferior, no se observan daños ni fisuras en el muro, como se ve en las fotografías 3 y 4. En general se aprecia humedad en la zona baja de los muros que conforman el semisótano en la zona posterior del inmueble, estos muros no presentan fisuras ni agrietamientos que afecten actualmente su estabilidad, las condiciones de humedad que se presentan en los muros de la parte posterior se ilustran en las fotografías 5 y 6.

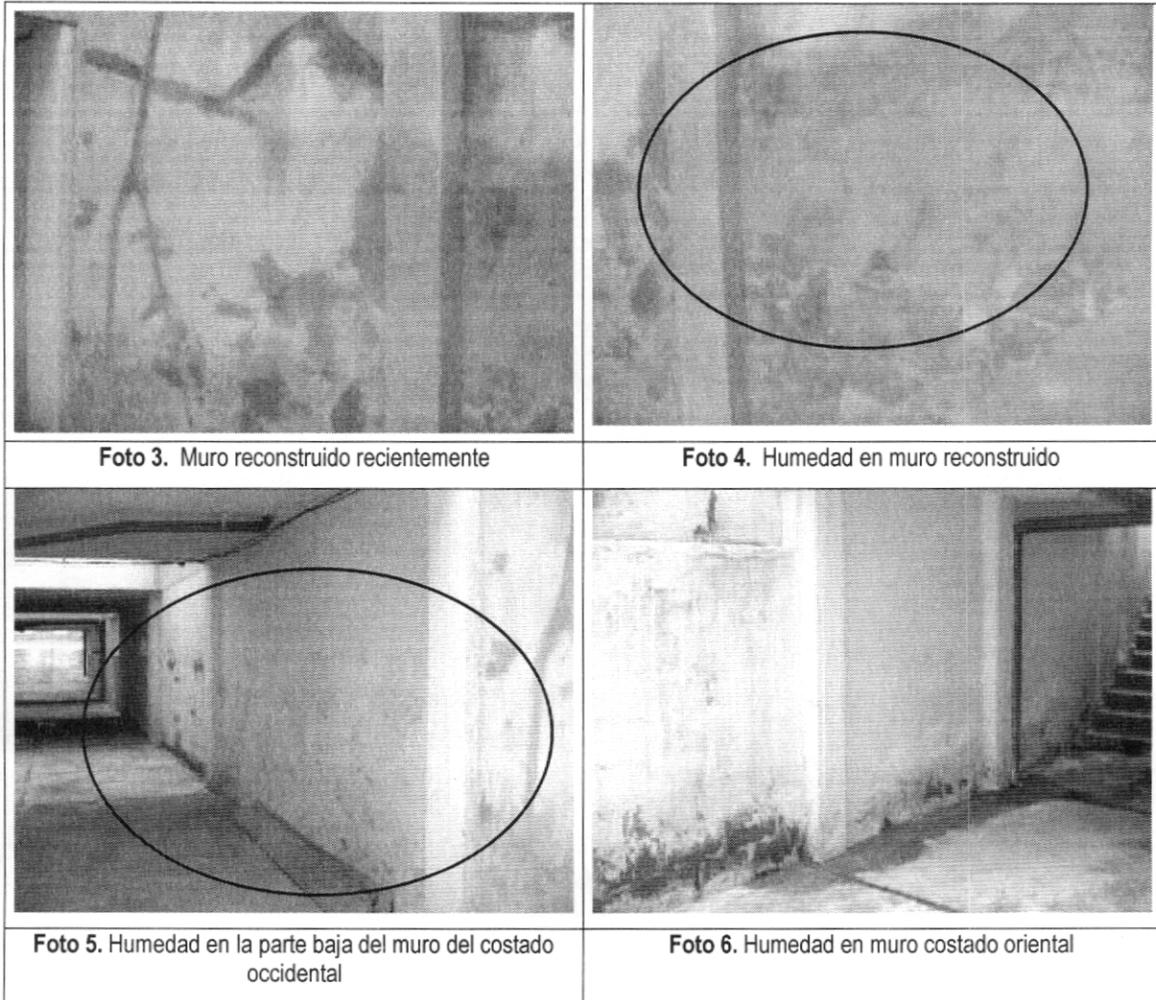
En líneas generales no se observa daño estructural en los muros del semisótano del inmueble, no se evidencia posibilidad de colapso a corto plazo, se detectó humedad excesiva en la parte baja de los muros.

De acuerdo con lo anterior, se puede establecer que los muros del semisótano del inmueble ubicado en la Calle 146 No. 12 – 36, Edificio Sophia, **NO AMENAZAN RUINA**, no se observa daño estructural en estos muros, no se evidencia posibilidad de colapso a corto plazo, se detectó humedad excesiva en la parte baja de los muros. Se recomienda a los propietarios o responsables del predio desarrollar las siguientes actividades:

- Realizar los trabajos necesarios para evitar el ingreso de agua a la parte baja de los muros del semisótano
- Realizar un estudio técnico para determinar si el muro construido recientemente en bloque y elementos de confinamiento en la parte posterior del inmueble está en la capacidad de soportar los empujes que actúan perpendiculares a su plano
