## CONCEPTO DE AMENAZA RUINA N° CAR - 1130

**LOCALIDAD:** (1) Usaquén  
**UPZ:** (9) Verbenal  
**BARRIO:** San Antonio Noroccidental  
**DIRECCION:** Carrera 17 B No. 181 A - 45  
**CHIP:** AAA0116RNFT  
**FECHA DE VISITA:** Abril 16 de 2008  
**SOLICITANTE:** Secretaría General de Inspecciones de Usaquén  
**POBLACION BENEFICIADA:** Una (1) Persona – Una (1) Familia  
**AREA:** 800 m<sup>2</sup> (aproximadamente)

Este concepto corresponde a la visita de inspección para verificar el estado y condiciones del muro de cerramiento del inmueble ubicado en la Carrera 17 B No. 181 A - 45, con el fin de establecer si amenaza ruina o no.

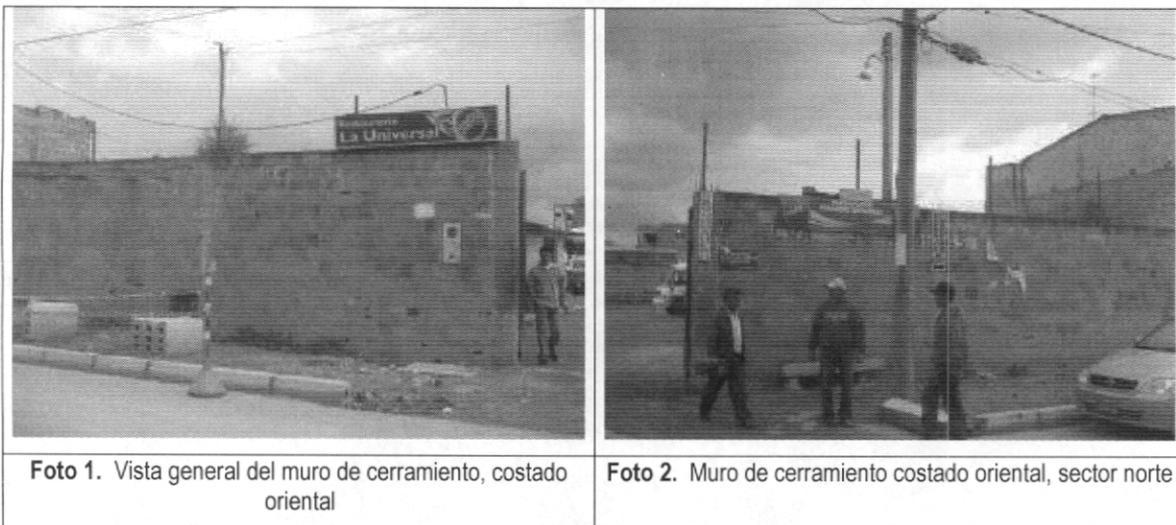
El muro de cerramiento objeto de la visita técnica está construido en mampostería confinada, paño del muro en bloque de arcilla de perforación horizontal y elementos de confinamiento en concreto, columnetas y viga de remate, las columnetas de confinamiento se encuentran separadas aproximadamente cada cuatro metros, la altura del muro es de tres metros aproximadamente. La cara interior del muro del costado oriental se encuentra pañetada y pintada, el resto del muro no tiene acabado, la mampostería está a la vista. El aspecto general del muro de cerramiento se puede apreciar en la fotografía 1.

El muro de cerramiento en general está en buen estado, en las fotografías 1 y 2 se puede ver que tanto las unidades de mampostería como los elementos del muro del costado oriental están en buenas condiciones, en la cara interior del muro de este costado no hay evidencias de daños ni problemas estructurales como se puede observar en la fotografía 3. El muro del costado occidental igualmente está en buenas condiciones, los elementos de confinamiento están buen estado, no hay presencia de fisuras ni se aprecia pérdida de verticalidad en el muro, como se ilustra en las fotografías 4 y 5. Los muros del costado sur y norte presentan las mismas características estructurales de los muros mencionados anteriormente, bloques de arcilla y elementos de confinamiento de concreto en buen estado, no hay evidencia de pérdida de verticalidad, estos muros se pueden ver en las fotografías 6 y 7.

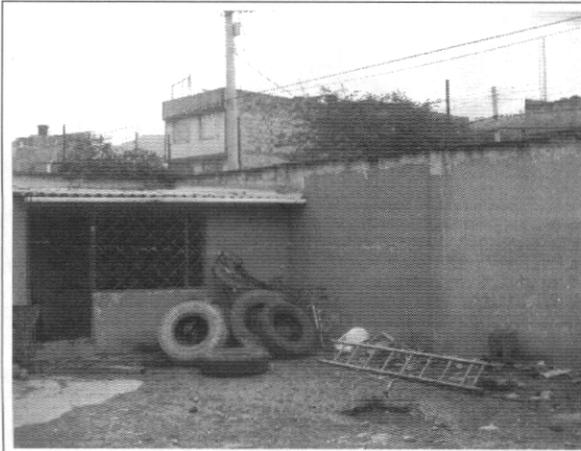
Foto 3. Vista cara posterior muro costado oriental

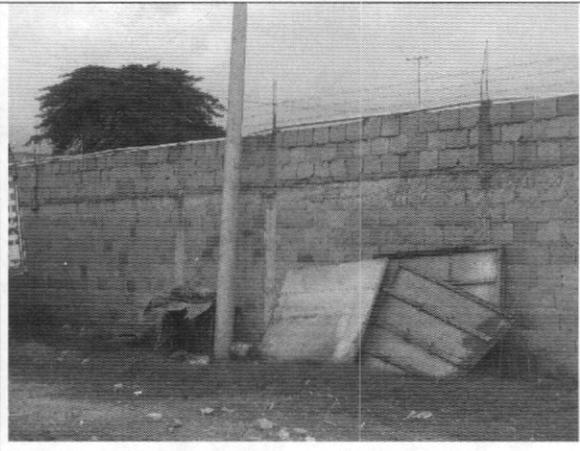
Foto 4. Muro costado occidental

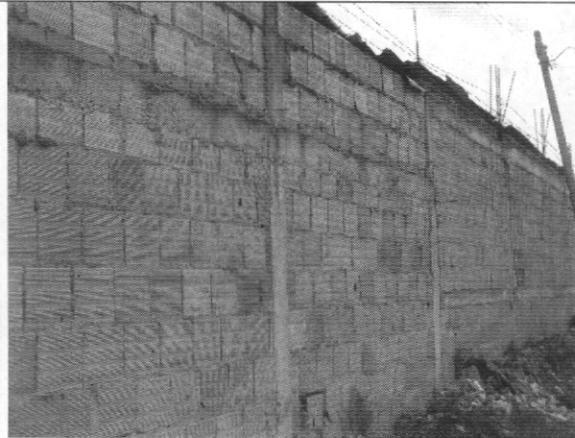
Foto 5. Elementos de confinamiento, muro costado occidental

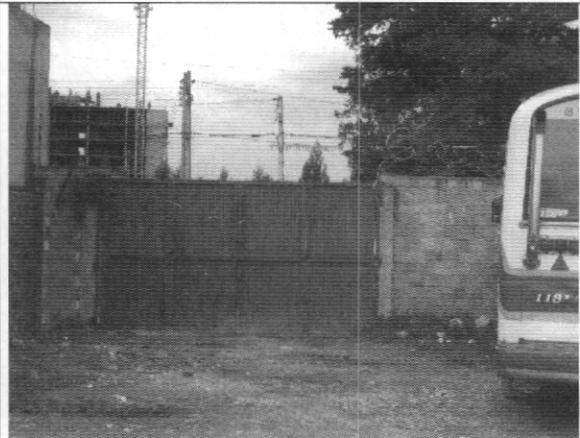
Foto 6. Muro y puerta en el costado sur

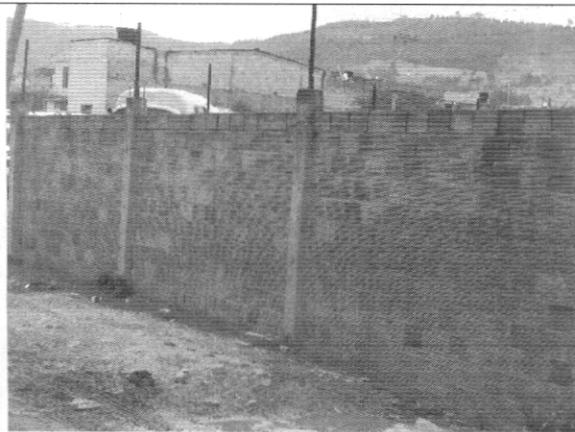
Foto 7. Muro de cerramiento costado norte en buen estado
