**DIRECCIÓN DE PREVENCIÓN Y ATENCIÓN DE EMERGENCIAS**

**CONCEPTO DE AMENAZA RUINA N° CAR - 1133**

**LOCALIDAD:** (18) RAFAEL URIBE URIBE  
**UPZ:** (39) Quiroga  
**BARRIO:** Santa Lucía  
**DIRECCION:** Calle 44 Sur # 20 – 51 / 57  
**CHIP:** AAA0013FWAW  
**FECHA DE VISITA:** Abril 2 de 2008  
**SOLICITANTE:** Secretaria General de Inspecciones de Policía de Rafael Uribe Uribe  
**POBLACION BENEFICIADA:** 7 Personas – 2 Familias  
**AREA:** 150 m<sup>2</sup> (aproximadamente)

Este concepto corresponde a la visita de inspección para verificar el estado y condiciones del inmueble ubicado en la Calle 44 Sur # 20 – 51/ 57, con el fin de establecer si amenaza ruina o no.

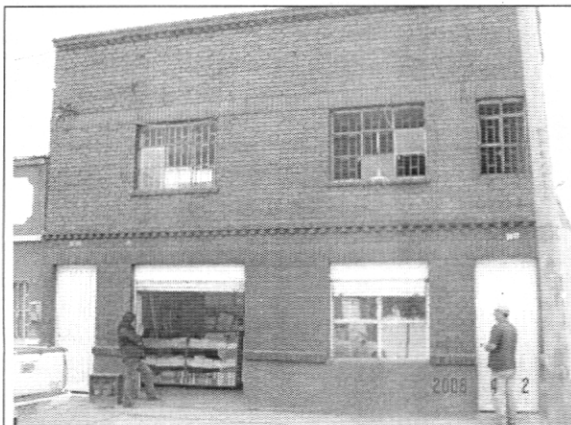
edificada es de aproximadamente 150 metros cuadrados. La fachada de la edificación en ladrillo tolete a la vista, se puede observar en la foto 1 del registro fotográfico.

Externamente la edificación presenta un buen estado de mantenimiento, tanto los muros de fachada como los demás elementos no presentan deterioro ni afectaciones graves, en la foto 1 se puede apreciar el sector de la fachada.

Foto 1. Fachada del inmueble objeto de la querrela

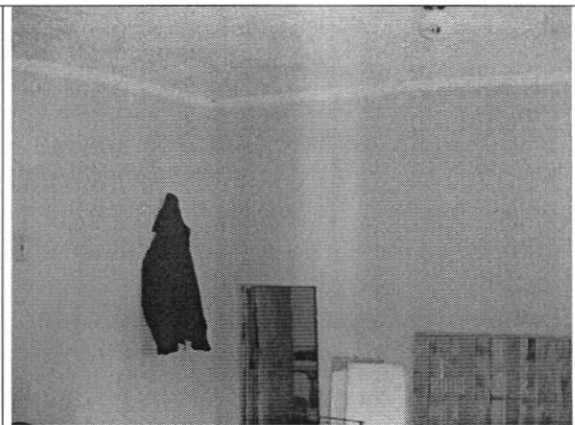
Internamente los muros de primer piso, no presentan daños o deterioro importante, como se muestra en las fotos 2 y 3; asimismo los muros de segundo piso se encuentran en buenas condiciones estructurales, al momento de la visita se realizan actividades de mantenimiento general de los muros de segundo piso y de los cielo rasos bajo cubierta, en las fotos 4 a 7 se puede observar el estado general del segundo piso.

Foto 2. Muros internos del primer piso sin afectaciones

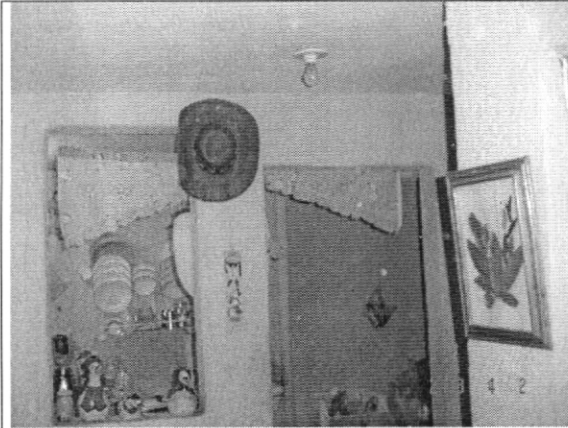
**Foto 3.** Muros del primer piso en buenas condiciones

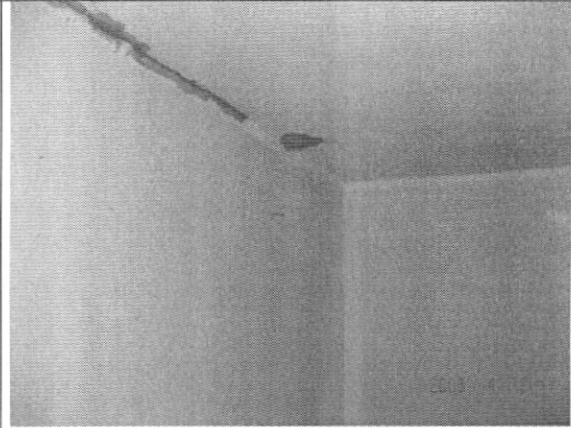
**Foto 4.** Muros del segundo piso en buenas condiciones

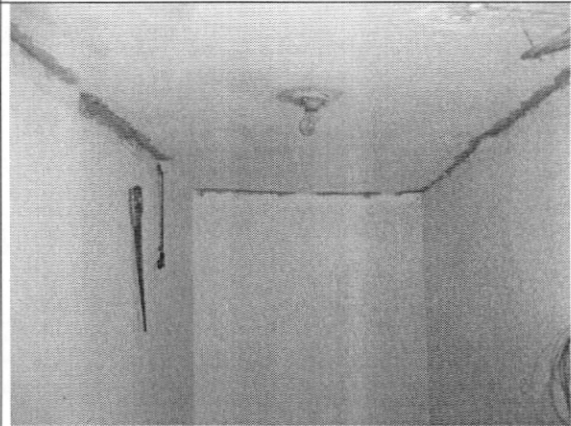
**Foto 6.** Mantenimiento de muros y cielo raso

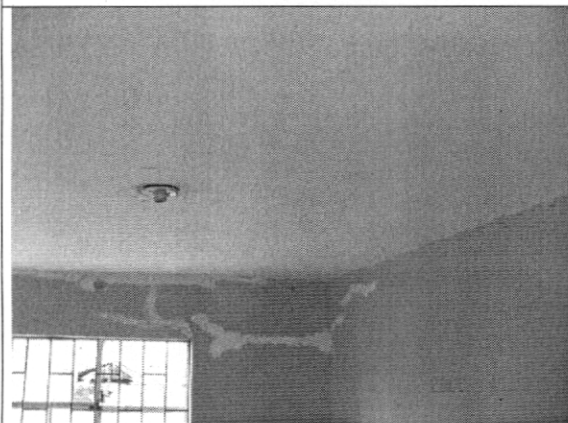
**Foto 7.** Cielo raso bajo cubierta en buenas condiciones

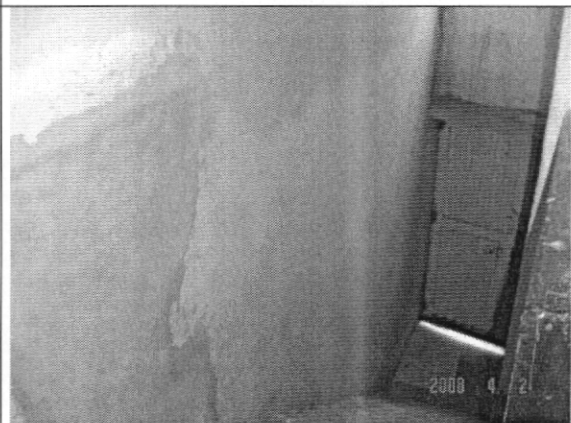
Por afectación sufrida el 22 de diciembre de 2007 fue necesario reconstruir el muro de lindero del costado noroccidental, este es en ladrillo tolete macizo con vigas y columnas de concreto como elementos de confinamiento, al momento no presenta ninguna afectación, las caras interna y externa del muro en mención se observan en las fotos 8 a 10.

**Foto 8.** Reconstrucción del muro de lindero
