CONCEPTO DE AMENAZA RUINA N° CAR - 1135

LOCALIDAD: (8) KENNEDY
UPZ: (82) Patio Bonito
BARRIO: Las Palmeras
DIRECCION: Carrera 82 # 38 – 59 Sur
CHIP: AAA0052WZMS
FECHA DE VISITA: Abril 9 de 2008
SOLICITANTE: Secretaría General de Inspecciones de Policía de Kennedy
POBLACION BENEFICIADA: 1 Persona – 1 Familia
AREA: 200 m² (aproximadamente)

Este concepto corresponde a la visita de inspección para verificar el estado y condiciones del inmueble ubicado en la Carrera 82 # 38 – 59 Sur, con el fin de establecer si amenaza ruina o no.

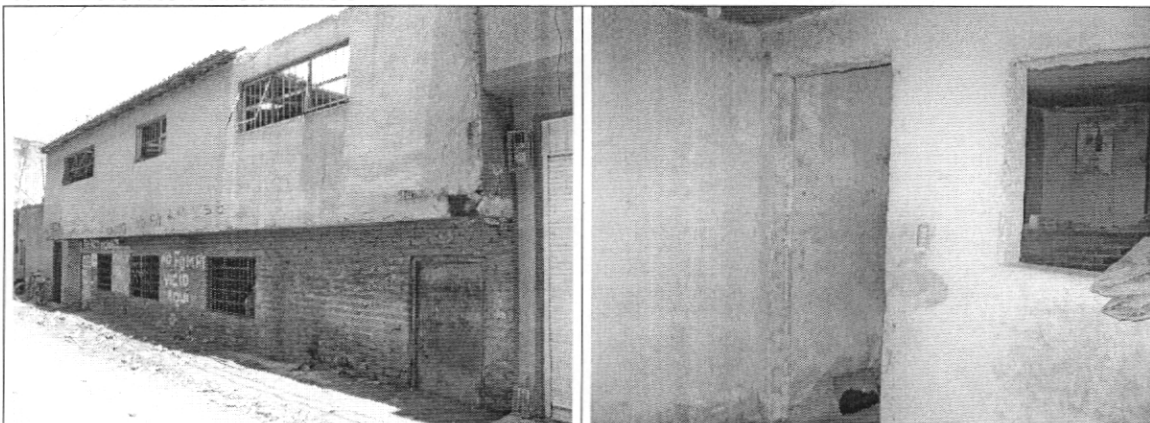
Externamente la edificación presenta un regular estado de mantenimiento, tanto los muros de fachada como los demás elementos presentan un deterioro incipiente, en la foto 1 se puede apreciar el sector de la fachada.

Internamente los muros de primer piso presentan daño leve, se observa deterioro por humedad excesiva y algunas fisuras, como se muestra en las fotos 2 a 4; los muros de segundo piso no presentan daños importantes, en general las condiciones de los muros no evidencian problemas de estabilidad.

Foto 1. Fachada del inmueble objeto de la querrela

Foto 2. Muros internos de primer piso

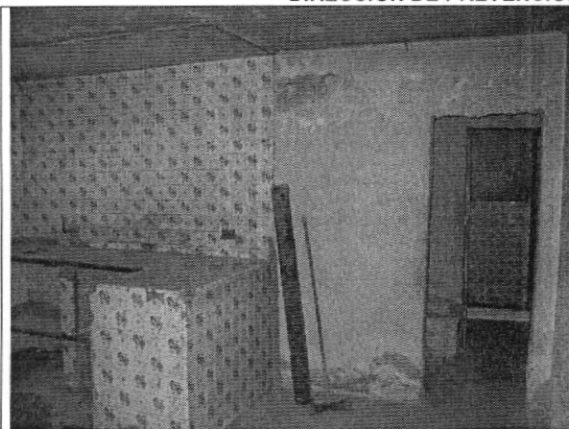
Foto 3. Muros del sector frontal con deterioro incipiente

- Desmontar el sector de la cubierta que aún permanece
- Desmontar la enramada que se encuentra en el patio del sector posterior
- Reparar los muros afectados por humedad excesiva y por fisuras
- Mantener deshabitada la edificación hasta que se realicen las actividades anteriores

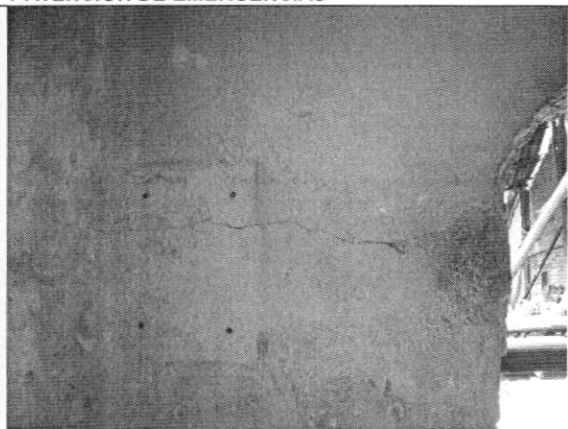
Foto 4. Fisuras en muros de primer piso

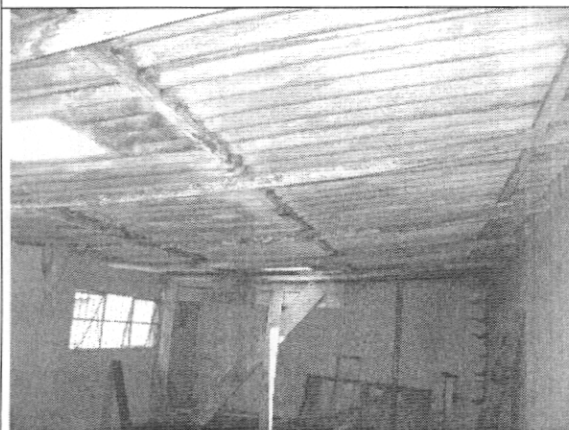
La cubierta ha presentado colapso parcial en aproximadamente el 40 por ciento del área, las tejas han sido retiradas y existen elementos de la estructura que han fallado, sobre la cubierta que aún permanece se puede observar que existe acumulación de lodo y vegetación, las fotos 5 a 8 ilustran esta situación.

El daño se cataloga como fuerte para la cubierta y leve para los otros elementos, se detectan posibilidades de colapso a corto plazo del sector de la cubierta que aún permanece y de la enramada del sector posterior.

Foto 5. Cubierta liviana, sector que aún permanece

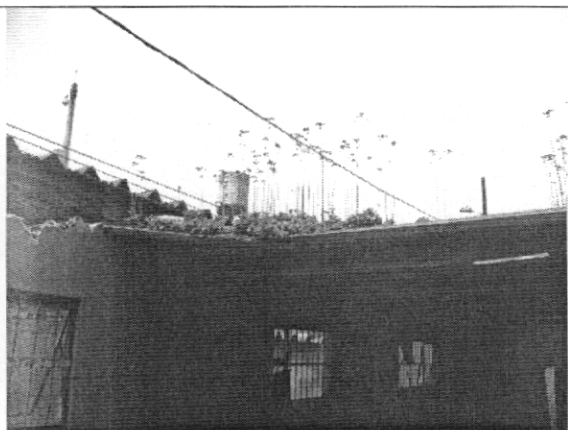
Foto 6. Acumulación de lodo y vegetación en la cubierta

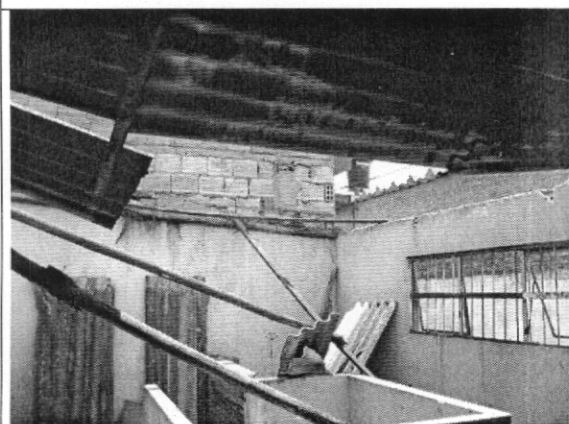
Foto 7. Colapso parcial de la cubierta

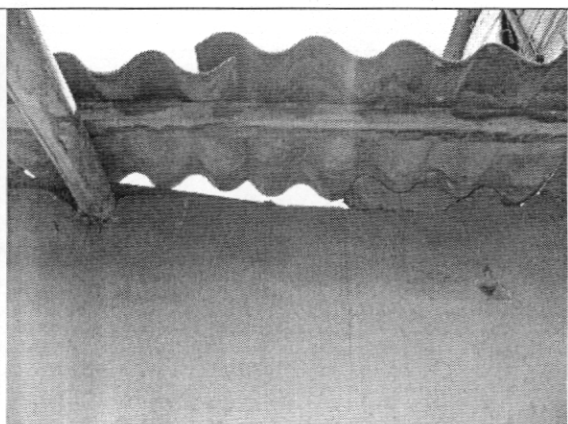
Foto 8. Desprendimiento de tejas

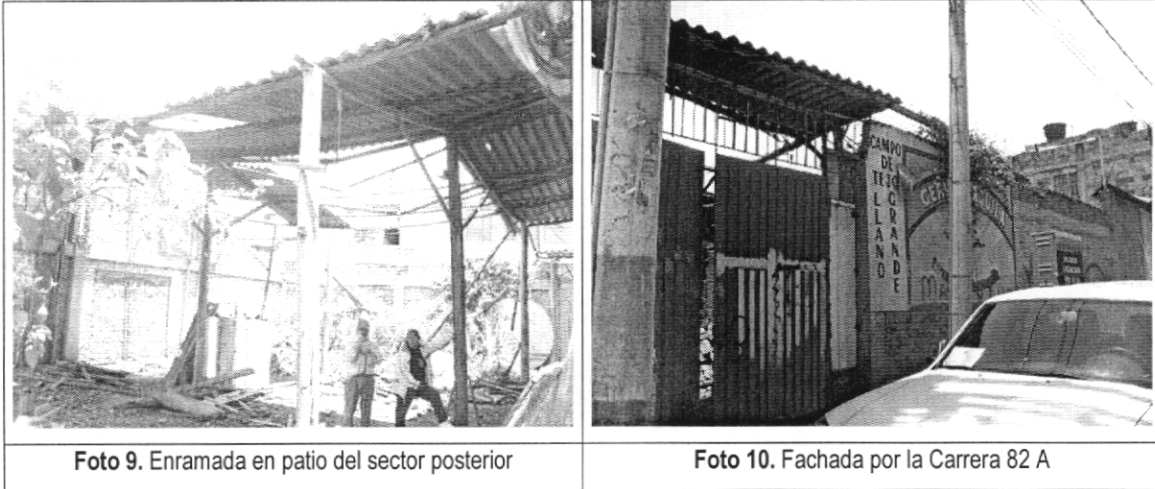
La enramada del sector posterior presenta deterioro y colapsos parciales, se han retirado algunas tejas, la estructura es inestable por la falta de algunos elementos, ver foto 9, la fachada por la Carrera 82 A no presenta afectaciones que indiquen inestabilidad, esta fachada se puede ver en la foto 10.
