DIRECCIÓN DE PREVENCIÓN Y ATENCIÓN DE EMERGENCIAS

CONCEPTO DE AMENAZA RUINA N° CAR - 1136

Este concepto corresponde a la visita de inspección para verificar el estado y condiciones del inmueble ubicado en la Carrera 72 A No. 64 J - 20, con el fin de establecer si amenaza ruina o no.

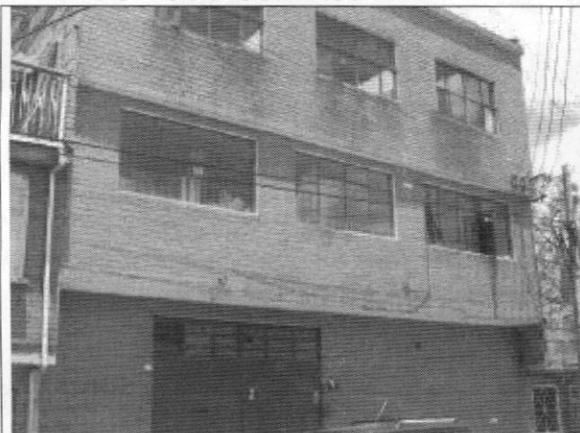
El inmueble objeto de la visita técnica es una edificación de tres pisos cuya estructura principal son muros de mampostería sin refuerzo combinados con pórticos de concreto reforzado, los entresijos son placas macizas de concreto con vigas descolgadas, la cubierta es en teja de fibro cemento combinada con teja translúcida sobre una estructura metálica que se apoya directamente en los muros del tercer nivel. Los muros internos están pañetados y pintados. El área aproximada de construcción es de trescientos metros cuadrados. El aspecto general de la fachada se puede ver en la fotografía 1.

El muro de fachada se encuentra en buen estado, no se observa daño en los acabados ni deterioro en las unidades de mampostería, como se aprecia en la fotografía 1, en general el muro culata del costado sur está en buenas condiciones como se ve en la fotografía 2, sin embargo se detectó una fisura en el pañete de acabado del segundo nivel, pero no se observa afectación en las unidades de mampostería, como se ilustra en la fotografía 3.

Foto 1. Vista general de la fachada del inmueble

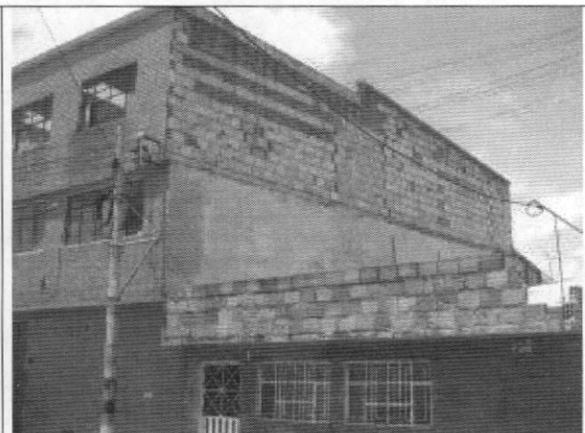
Foto 2. Culata costado sur

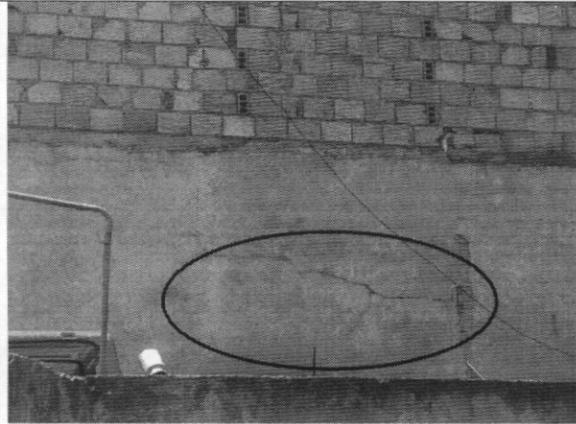
Foto 3. Fisura en acabado muro de culata costado sur

- Reparar el acabado, pañete, del muro culata del costado sur que presenta fisuras
- Realizar mantenimiento preventivo a todo el inmueble

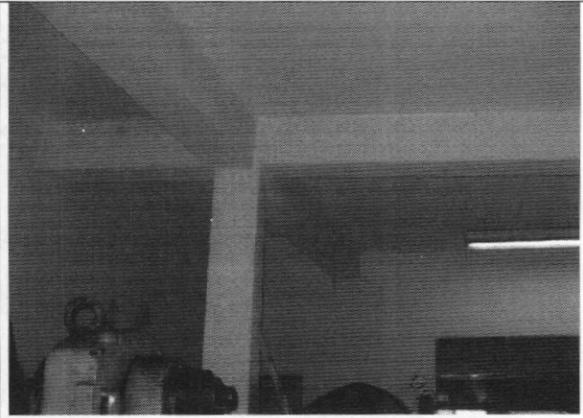
Los muros internos del primer nivel están en buen estado, no hay daño en acabados ni se evidencian fisuras, igualmente la estructura aporticada en este sector se aprecia en buenas condiciones, no se observan deflexiones en la placa, las condiciones de los muros y estructura del primer nivel se pueden ver en las fotografías 4 y 5. Los muros del segundo y tercer piso se encuentran en buen estado, los acabados no presentan deterioro, como se ilustra en la fotografías 6 y 7. La estructura metálica de cubierta y las tejas están en buenas condiciones, no se observa deterioro ni daño en las tejas ni en los elementos metálicos, como se puede ver en la fotografía 8.

Foto 4. Muros internos y estructura primer nivel en buenas condiciones

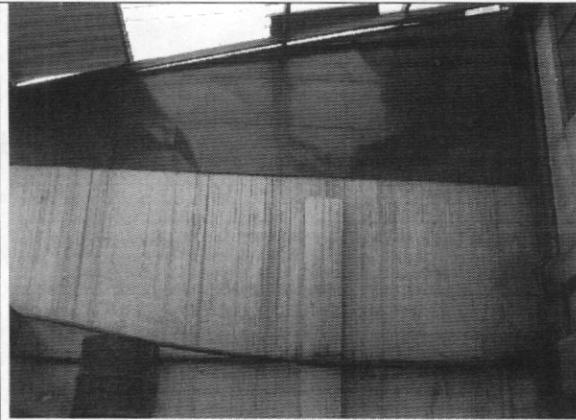
Foto 5. Muros internos en buen estado

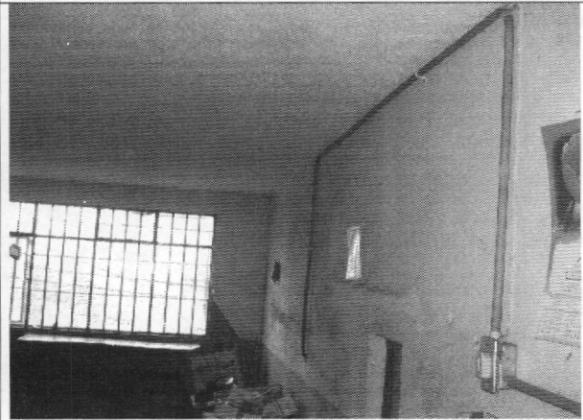
Foto 6. Muros del segundo piso en buen estado

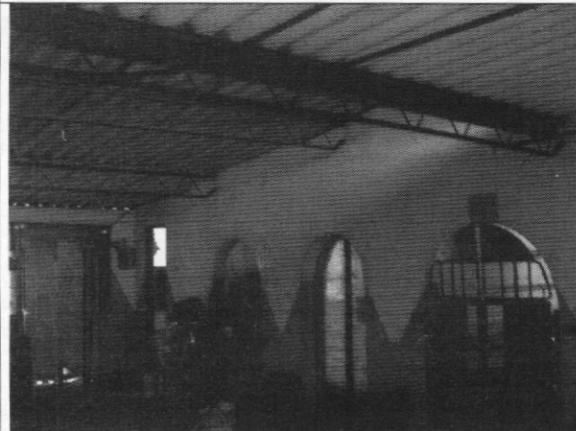
Foto 7. Muros del tercer piso

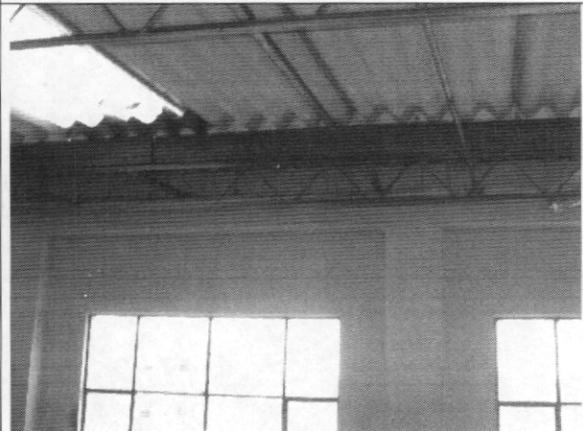
Foto 8. Cubierta en buenas condiciones
