DIRECCIÓN DE PREVENCIÓN Y ATENCIÓN DE EMERGENCIAS

## CONCEPTO DE AMENAZA RUINA Nº CAR - 1139

LOCALIDAD: (12) Barrios Unidos  
UPZ: (98) Los Alcázares  
BARRIO: La Aurora  
DIRECCION: Carrera 29 No. 74 – 79  
CHIP: AAA0086XZDM  
FECHA DE VISITA: Abril 29 de 2008  
SOLICITANTE: Secretaría General de Inspecciones de Barrios Unidos  
POBLACION BENEFICIADA: Cuatro (4) Personas – Una (1) Familia  
AREA: 240 m<sup>2</sup> (aproximadamente)

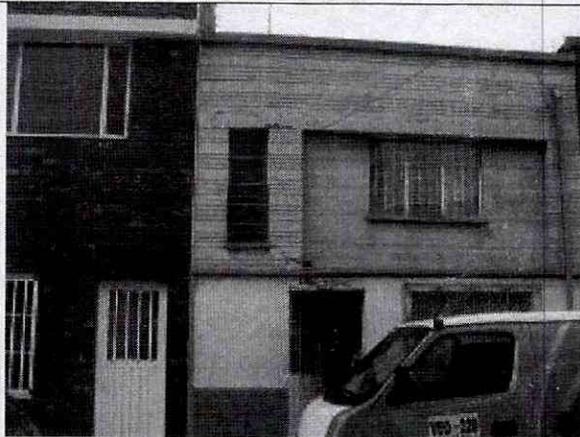
El inmueble objeto de la visita es una edificación de dos pisos cuya estructura principal son muros de mampostería sin refuerzo, el entrepiso es en madera y la cubierta es en teja de fibro cemento sobre elementos de madera que se apoyan directamente en los muros. El aspecto general de la fachada del inmueble se puede apreciar en la fotografía 1. El área aproximada de construcción es de doscientos cuarenta metros cuadrados.

Foto 1. Vista general de la fachada del inmueble

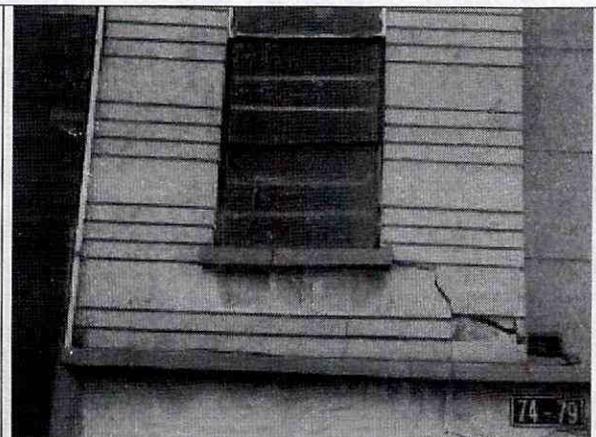
En el costado sur del muro de fachada se aprecian agrietamientos fuertes, hay daño en el acabado como en las unidades de mampostería, igualmente se observa afectación en las ventanas que conforman la fachada en este sector, las grietas que se presentan tienen aberturas mayores a un centímetro y se presenta desprendimientos de acabados en esta zona, las condiciones de la fachada se pueden ver en las fotografías 1 a 3. Los muros del primer piso en el costado sur están agrietados, se aprecian fisuras y daños en los acabados, igualmente las vigas en concreto de esta zona presentan agrietamientos, como se puede apreciar en las fotografías 4 y 5. En los muros del segundo nivel del costado sur igualmente se presentan daños, hay fisuras y agrietamientos fuertes, se observa daño tanto en los acabados como en las unidades de mampostería que los conforman, el aspecto general de estos muros se puede observar en las fotografías 6 y 7. El cielo raso bajo la cubierta en este sector se encuentra en mal estado, hay desprendimientos de acabados y agrietamientos en la mayor parte del área, como se ilustra en la fotografía 8.

Foto 2. Agrietamiento en muro de fachada, costado sur

- Realizar un estudio técnico para determinar las causas del asentamiento diferencial que presenta la edificación y de los agrietamientos y daños en muros y pisos del sector sur; este estudio debe ser realizado por personal profesional idóneo
- Implementar las conclusiones y recomendaciones dadas en el estudio del punto anterior
- Restringir el uso de la zona sur de la edificación hasta que se desarrollen las actividades anteriores
- Si no se desarrollan las actividades anteriores se recomienda demoler todo el inmueble

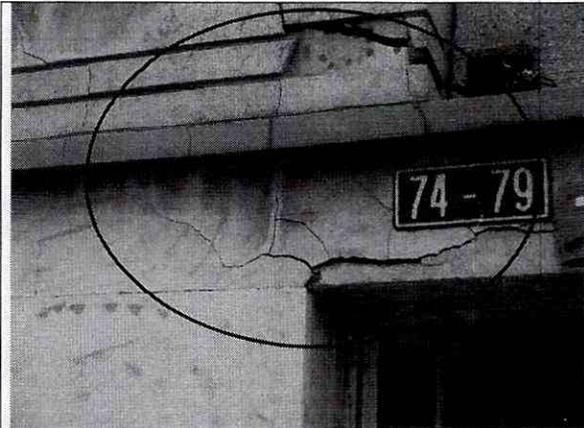
Foto 3. Grietas y desprendimientos de acabados en muro de fachada

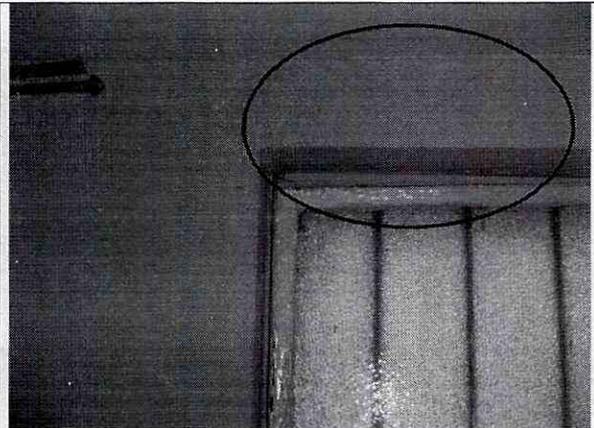
Foto 4. Grieta en muro de primer piso

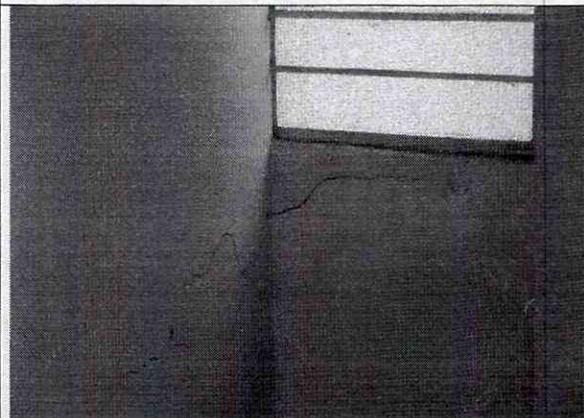
En líneas generales se observa daño fuerte en los muros del costado sur de la edificación, igualmente se observa un asentamiento diferencial de la edificación en este costado, se evidencia posibilidad de colapso a largo plazo.

Foto 7. Daño en muros de segundo piso, costado sur
