DIRECCIÓN DE PREVENCIÓN Y ATENCIÓN DE EMERGENCIAS

CONCEPTO DE AMENAZA RUINA N° CAR - 1141

| DIRECCION: | Transversal 3 # 52 A – 48 APARTAMENTOS 201, 202, 203 Y 204 |

Este concepto corresponde a la visita de inspección para verificar el estado y condiciones de los apartamentos 201, 202, 203 y 204 del edificio ubicado en la Transversal 3 # 52 A - 48, con el fin de establecer si amenazan ruina o no.

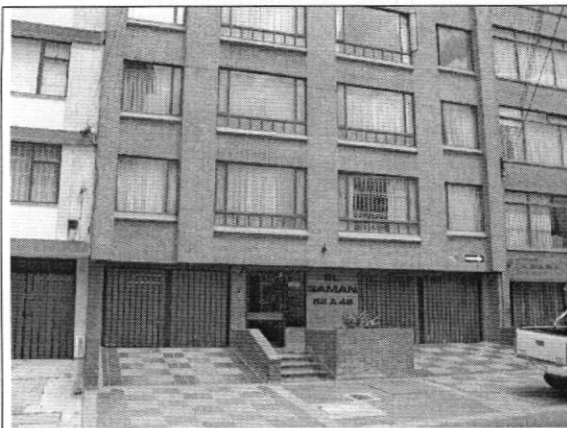
son placas aligeradas de concreto. Los muros divisorios son en mampostería de bloques de arcilla, pañetados y pintados. La fachada es en ladrillo tolete a la vista y se puede observar en la foto 1. El uso del sótano y del primer nivel es de parqueaderos y depósitos y desde el segundo nivel es vivienda. El área total edificada es de aproximadamente 600 metros cuadrados por piso.

Foto 1. Fachada del edificio donde se encuentran los apartamentos objeto de la querrela

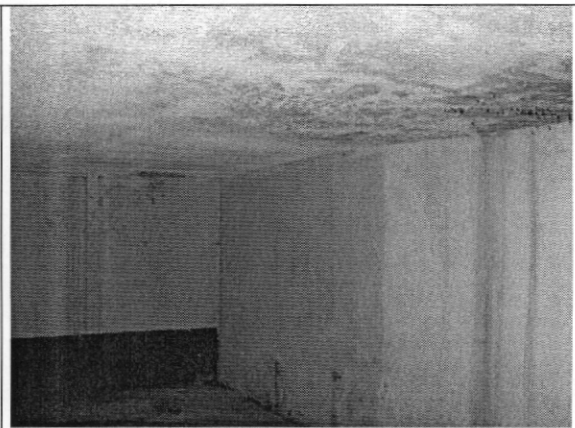
La edificación externamente no presenta indicios de inestabilidad o afectaciones que indiquen un mal comportamiento estructural, sin embargo en el sótano y en el primer piso se observa humedad excesiva en muros y placas, causando daños en los acabados, es de anotar que esta condición no afecta la estabilidad general de la edificación, en las fotos 2 a 5 se puede observar la situación descrita.

El daño de esta edificación se puede catalogar como leve en los muros y placas del sótano y del primer piso, y nulo en los apartamentos 201, 202, 203 y 204, en ellos no existen posibilidades de colapso a corto plazo.

Foto 2. Humedad excesiva en placas y muros del sótano

De acuerdo con lo anterior, se puede establecer que los apartamentos 201, 202, 203 y 204 del edificio ubicado en la Transversal 3 # 52 A - 48, **NO AMENAZAN RUINA**. En estos apartamentos el daño es nulo y no se identificaron posibilidades de colapso a corto plazo. En el sótano y el primer piso el daño es leve en los muros y las placas, sin embargo esta no es una condición que afecte gravemente la estabilidad general de la edificación, adicionalmente estos no son el objeto de la querrela. Por lo anterior no se hacen recomendaciones a los propietarios o responsables de los Apartamentos 201, 202, 203 y 204, excepto la de realizar actividades de mantenimiento periódico.

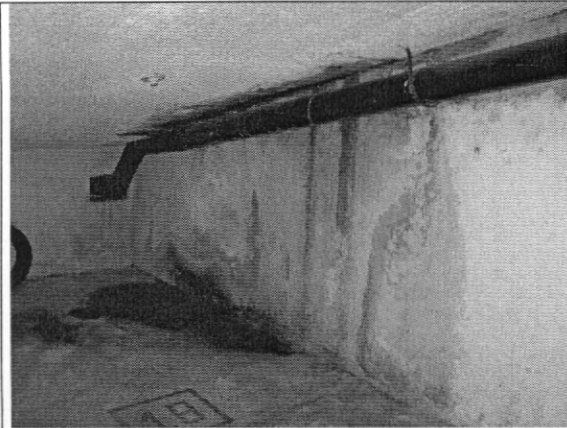
Foto 3. Daño en acabados por humedad en el sótano

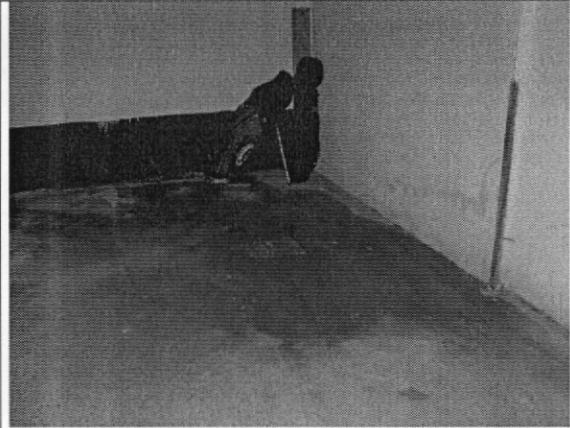
Foto 4. Acumulación de agua en el primer piso

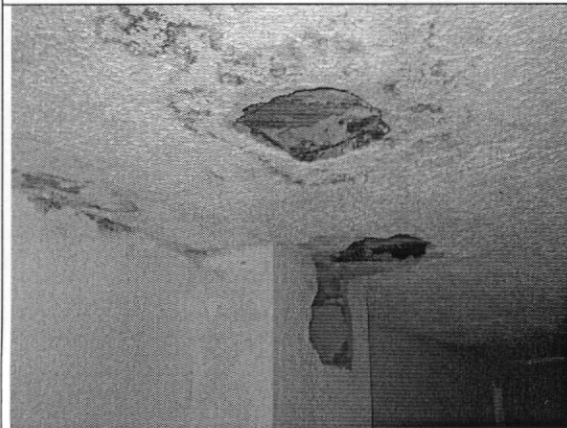
Foto 5. Daños en acabados de placas por humedad

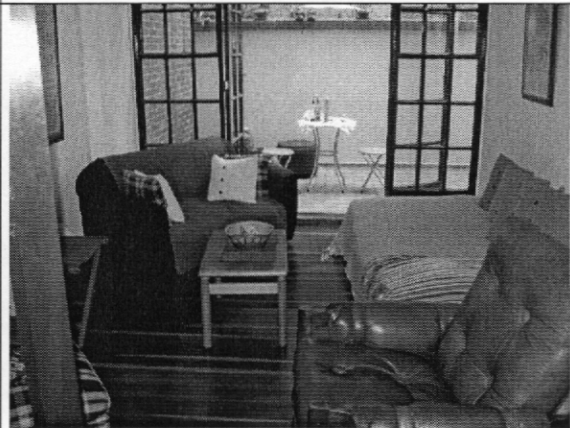
El objeto de la querrela son los cuatro apartamentos del segundo piso identificados con los números: 201, 202, 203 y 204. Externamente no se evidenció ningún problema estructural en el segundo nivel; al interior de los apartamentos visitados no se encontró ningún daño o afectación, los muros divisorios, placas de entrepiso, y los demás elementos no presentan afectaciones que indiquen un posible colapso estructural, los muros de los patios posteriores no presentan ningún daño. En las fotos 6 a 8 se pueden ver algunos de estos aspectos.

Foto 6. Interior de apartamentos sin daño estructural visible

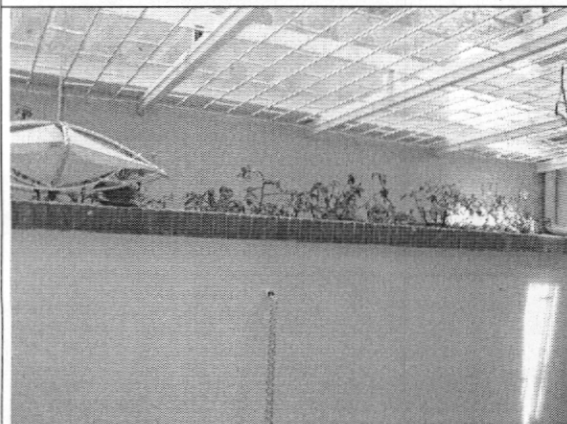
Foto 7. Muro de patio posterior sin daños

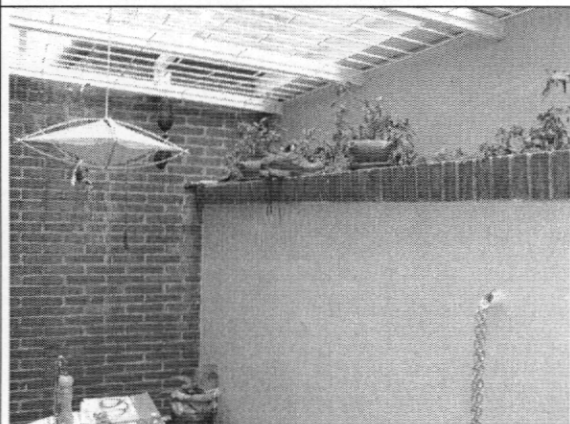
Foto 8. Elementos del patio posterior sin afectaciones
