CONCEPTO DE AMENAZA RUINA N° CAR - 1144

LOCALIDAD: (18) Rafael Uribe Uribe
UPZ: (54) Marruecos
BARRIO: Marco Fidel Suarez I
DIRECCION: Calle 49 A Sur No. 18 - 10
CHIP: AAA0009EWBS
FECHA DE VISITA: Mayo 09 de 2008
SOLICITANTE: Secretaría General de Inspecciones de Rafael Uribe Uribe
POBLACION BENEFICIADA: Cuatro (4) Personas – Una (1) Familia
AREA: 180 m² (aproximadamente)

Este concepto corresponde a la visita de inspección para verificar el estado y condiciones del inmueble ubicado en la Calle 49 A Sur No. 18 - 10, con el fin de establecer si amenaza ruina o no.

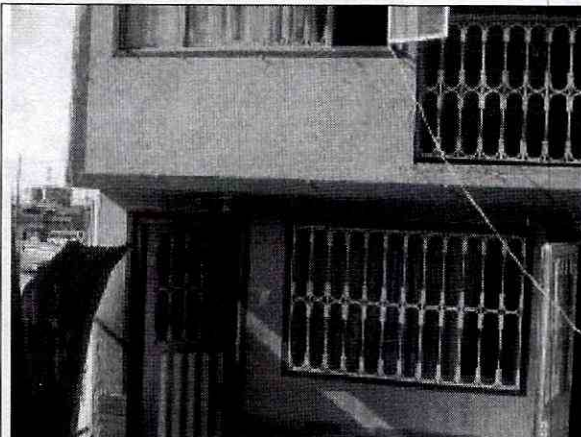
El muro de fachada está en buenas condiciones, no hay deterioro en los acabados, como se puede observar en la fotografía 1. En la fotografía 2 se aprecia el muro de fachada del costado occidental, se puede ver la diferencia de nivel entre el terreno donde está la cimentación del inmueble y el terreno del predio vecino igualmente se aprecia una excavación reciente en el terreno de la parte baja del inmueble vecino, el muro de fachada no presenta deterioro, igualmente el muro de contención de la parte baja no evidencia daños, sin embargo se puede apreciar una leve pérdida de verticalidad en el extremo sur.

Foto 1. Vista general de la fachada del inmueble

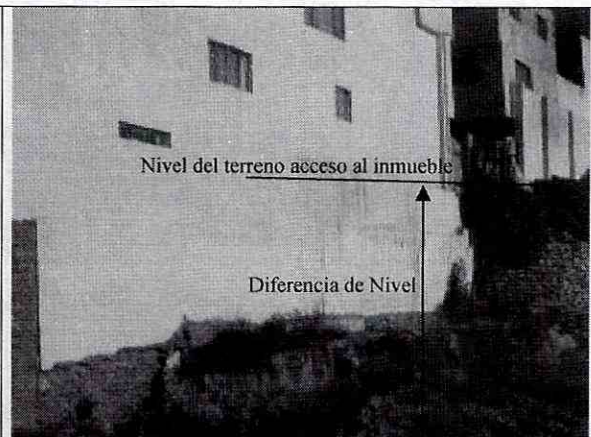
Foto 2. Fachada costado occidental

- Realizar un estudio técnico para determinar la estabilidad del muro de contención existente en el costado occidental del predio ante las cargas actuales, empuje de terreno y sobrecarga de la edificación, igualmente determinar si la excavación realizada en el costado occidental del muro afecta la estabilidad del mismo, este estudio debe ser realizado por personal profesional idóneo
- Implementar las recomendaciones dadas en el estudio anterior
- De acuerdo con las recomendaciones dadas en el estudio reparar los muros del costado occidental del inmueble y el acceso principal

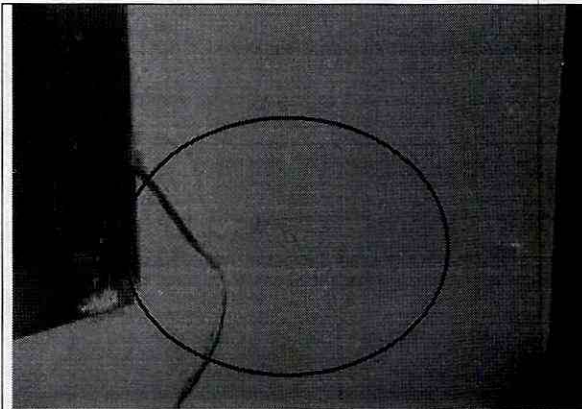
En los muros internos del primer y segundo nivel del costado occidental se detectaron fisuras y agrietamientos, se pueden ver fisuras en la parte superior de los muros y en los sectores intermedios, así como en las uniones de los mismos, las condiciones de los muros internos del sector occidental se pueden apreciar en las fotografías 3 a 6. Los muros internos del costado oriental está en buen estado, los acabados se encuentran en buenas condiciones y no hay evidencia de fisuras ni agrietamientos, como se puede ver en la fotografía 7.

Foto 3. Fisuras en muros de primer piso, costado occidental

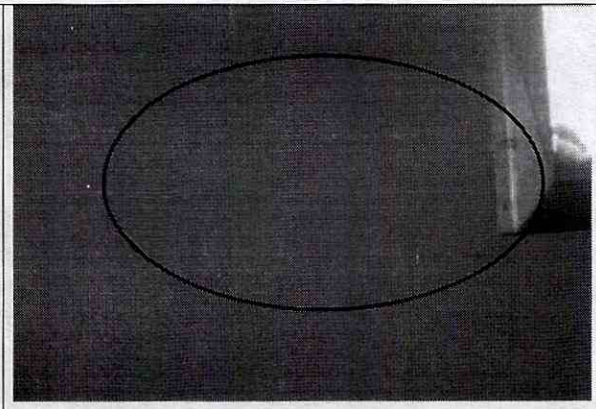
Foto 4. Fisuras en muros de segundo nivel, costado occidental

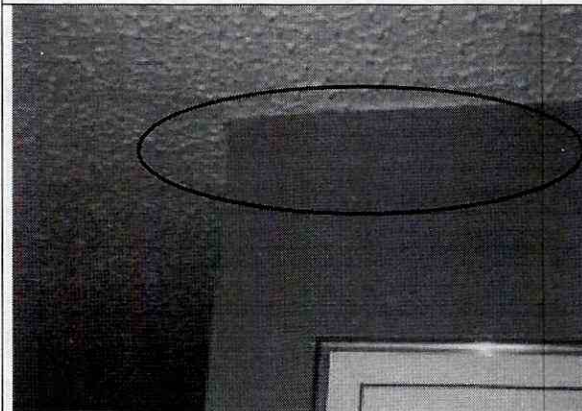
Foto 5. Agrietamiento en parte superior de muros de segundo nivel, costado occidental

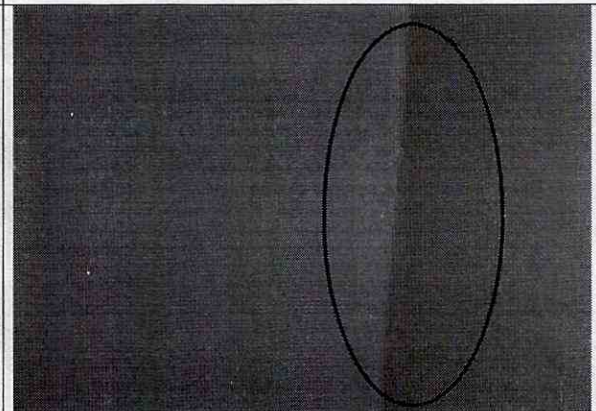
Foto 6. Muros de segundo nivel fisurados

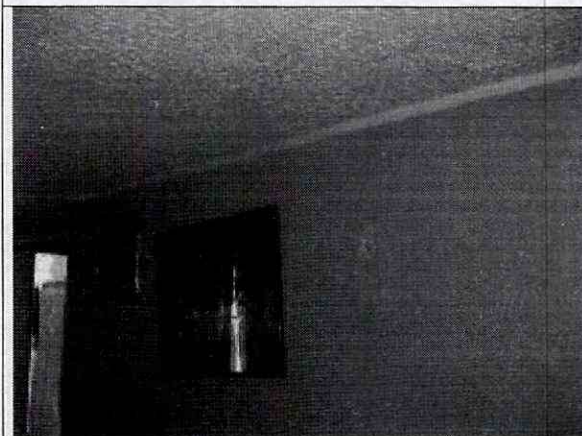
Foto 7. Muros internos costado oriental en buen estado

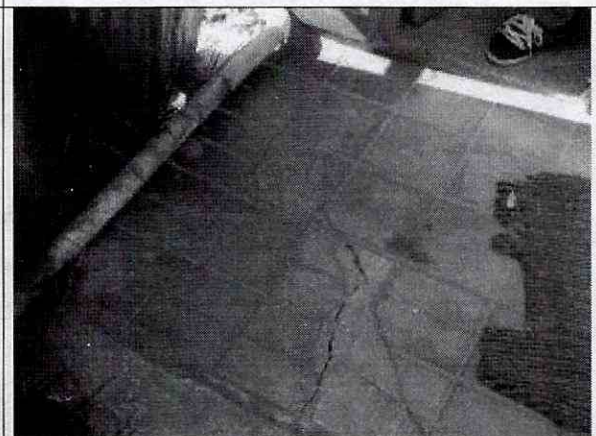
En la fotografía 8 se puede observar que la zona de acceso principal al inmueble se encuentra agrietada.

Foto 8. Agrietamiento en andén del acceso principal
