**CONCEPTO DE AMENAZA RUINA N° CAR - 1145**

<b>LOCALIDAD:</b>	(11) SUBA
<b>UPZ:</b>	(20) La Alhambra
<b>BARRIO:</b>	Puente Largo
<b>DIRECCION:</b>	Transversal 56 # 114 - 27
<b>CHIP:</b>	AAA0125OJRJ
<b>FECHA DE VISITA:</b>	Abril 17 de 2008
<b>SOLICITANTE:</b>	Inspección Once A Distrital de Policía
<b>POBLACION BENEFICIADA:</b>	110 Personas – 28 Familias
<b>AREA:</b>	2500 m <sup>2</sup> (aproximadamente)

Este concepto corresponde a la visita de inspección para verificar el estado y condiciones de la estructura y el sótano del edificio ubicado en la Transversal 56 # 114 - 27, con el fin de establecer si amenazan ruina o no.

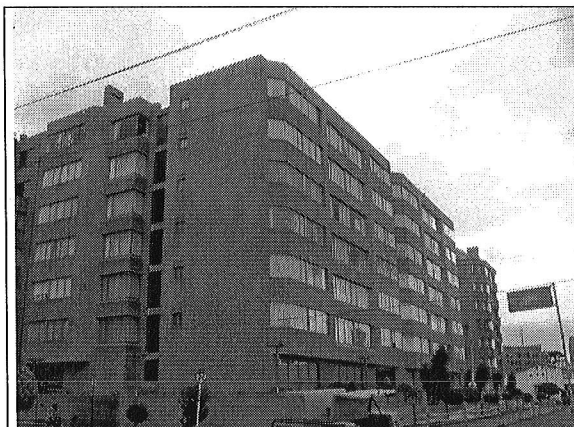
**Foto 1.** Fachada del edificio objeto de la querrela

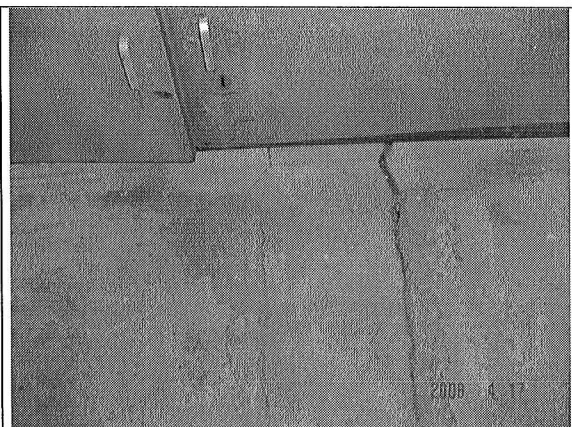
La edificación presenta indicios de asentamientos diferenciales entre la torre y las áreas menos cargadas como son los antejardines y patios, en el sótano se observa que la placa de contrapiso presenta desnivel y saltos o levantamientos acompañados de fracturas, en las zonas cercanas al perímetro y correspondientes a las áreas de de un solo piso, en las fotos 2 a 5 se puede observar la situación descrita. La placa de entrepiso del primer nivel presenta agrietamientos que siguen una línea de unión entre la torre y las zonas de un nivel, como se muestra en las fotos 6 y 7. Los muros divisorios y de los depósitos presentan agrietamientos y daños fuertes, adicionalmente se observa deformación de los marcos de las puertas, la situación de los muros del sótano se ilustra en las fotos 8 a 12; en la zona de depósitos es apreciable la separación entre los muros y la placa de entrepiso del primer nivel, asimismo la separación vertical entre la placa de piso bajo la proyección de la torre y el piso de zonas de un nivel, las fotos 13 y 14 muestran estas afectaciones.

**Foto 2.** Agrietamiento en la placa de contrapiso del sótano

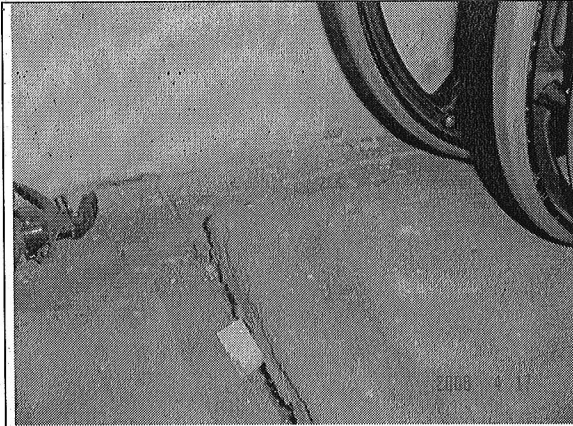
Foto 3. Levantamiento de la losa de piso del sótano

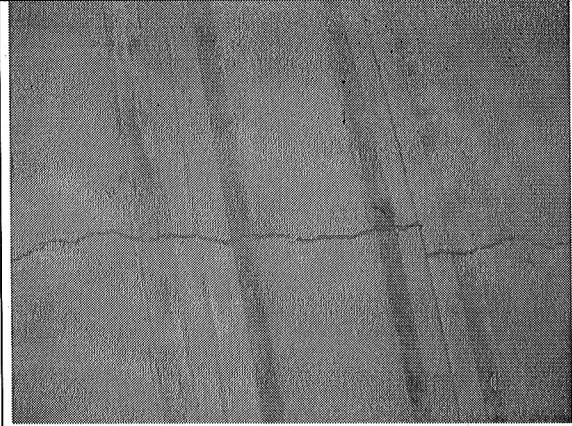
Foto 4. Fractura en la losa de piso del sótano

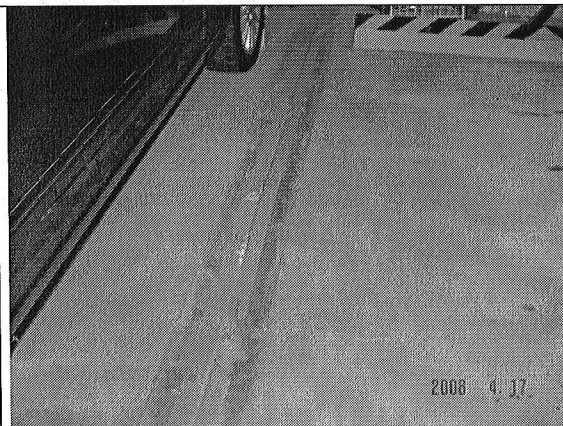
Foto 5. Desniveles pronunciados de la placa de piso

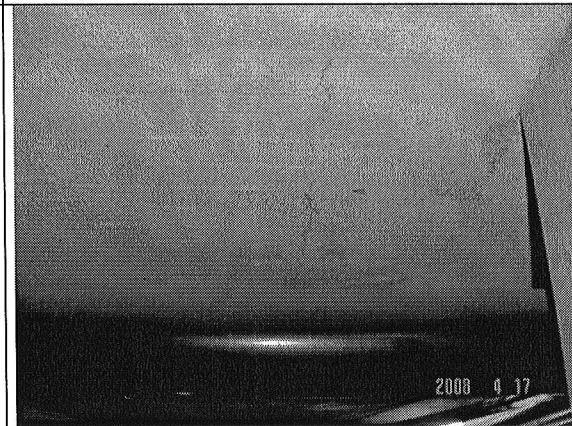
Foto 6. Agrietamiento en la placa de primer nivel

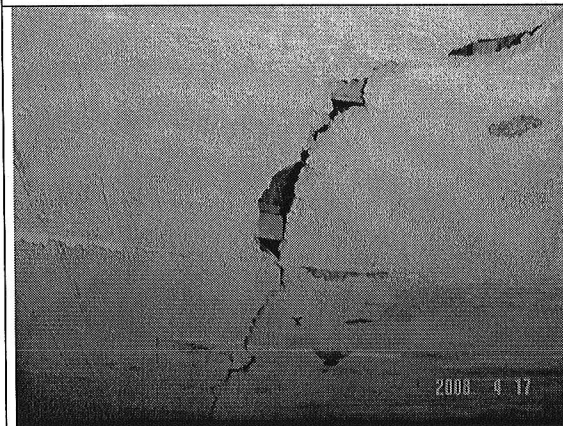
Foto 7. Agrietamiento en la cara inferior de la placa

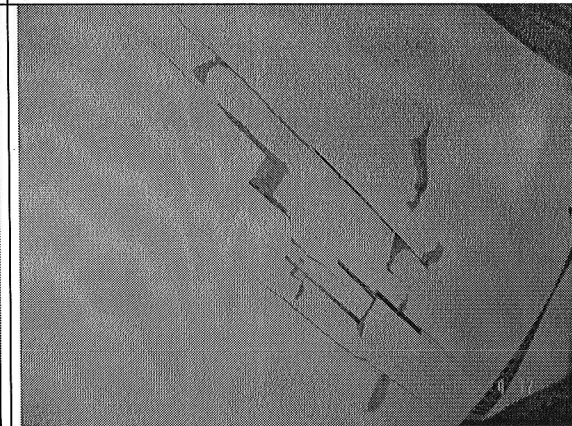
Foto 8. Daño fuerte en muros del sótano

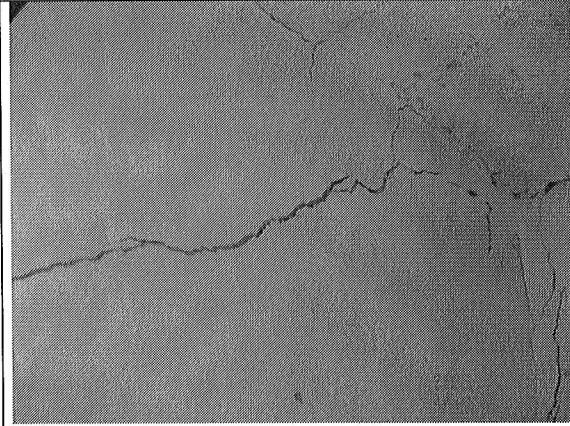
Foto 9. Fractura en muros del sótano

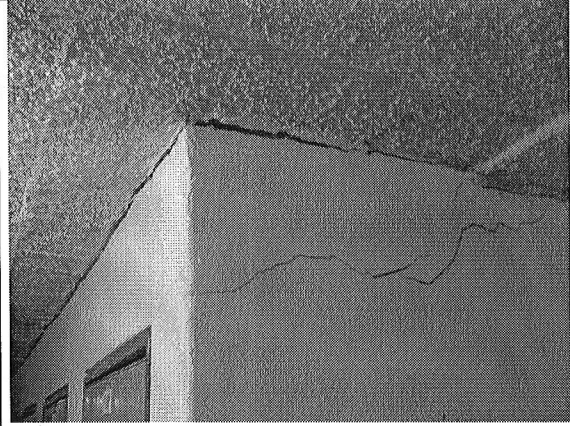
Foto 10. Afectación en muro de depósitos

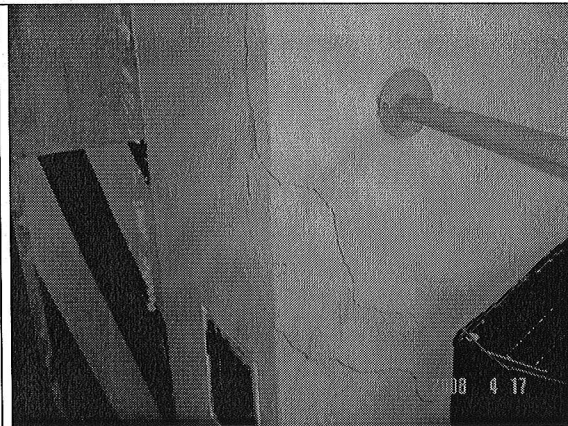
Foto 11. Muros del sótano con daño fuerte

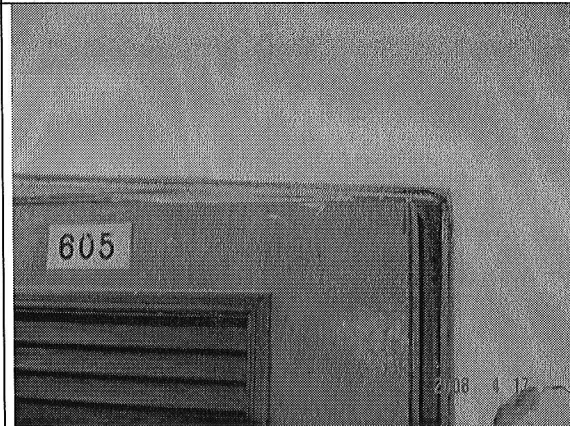
Foto 12. Deformación de los marcos de las puertas

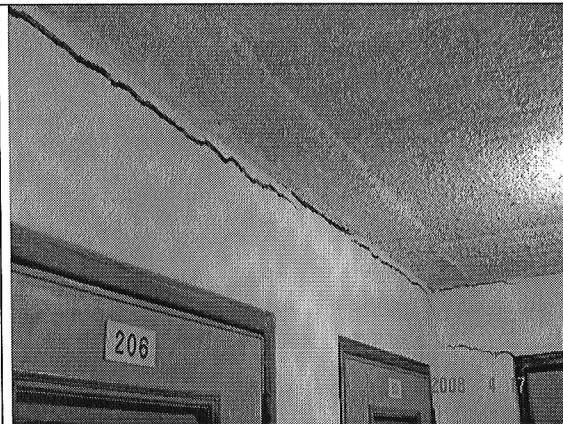
Foto 13. Separación entre muros y placa

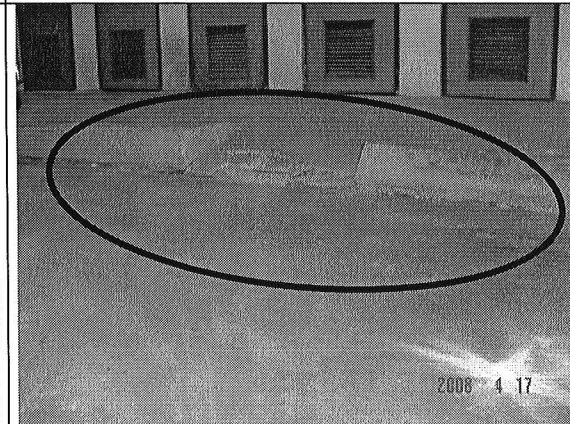
Foto 14. Separación entre placas de piso

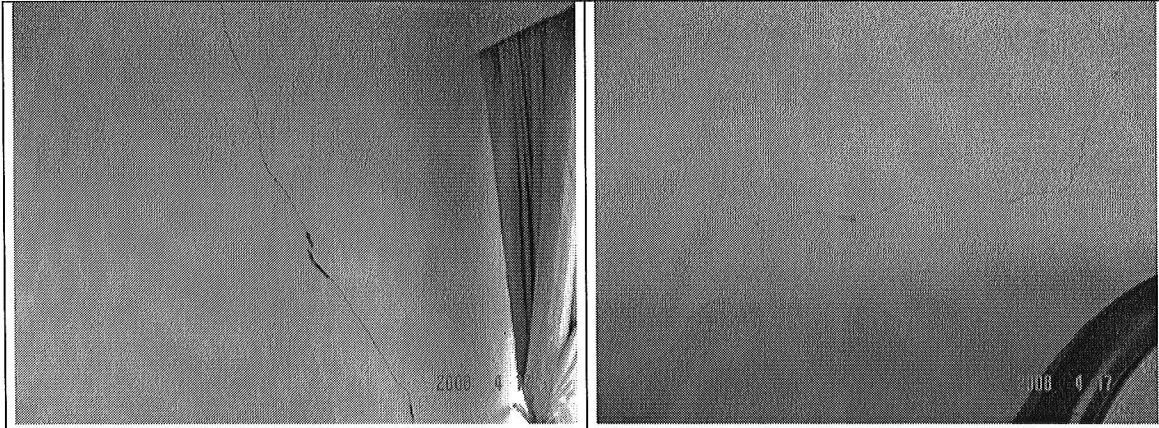
Al interior de los apartamentos del primer piso se encontró que los muros divisorios presentan afectaciones como son agrietamientos y fisuras que indican la existencia de deformaciones de la estructura, como muestran las fotos 15 a 22; la cubierta liviana traslucida con estructura metálica de uno de los patios de primer piso se ha dejado soportada provisionalmente con parales telescópicos metálicos y otros elementos adicionales como muestra la foto 23. Los muros de los patios y zonas externas presentan algunas fisuras y afectaciones como las mostradas en la foto 24.

**Foto 15. Grietas en muros de apartamentos**

**Foto 16. Agrietamiento en muros de primer piso**

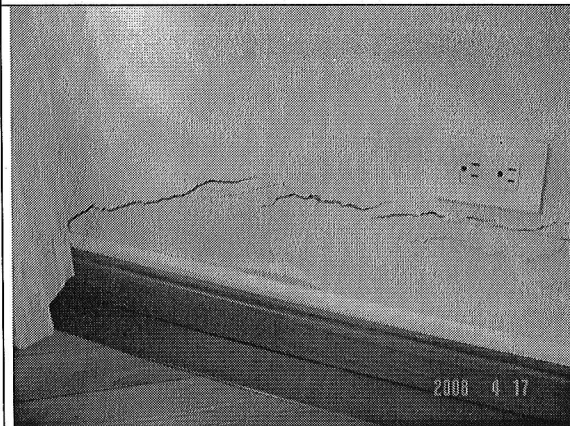
**Foto 17. Daño fuerte en muro interno del primer piso**

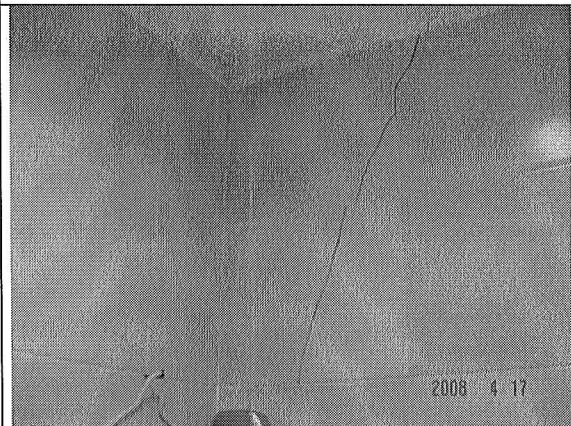
**Foto 18. Muros internos con daño**

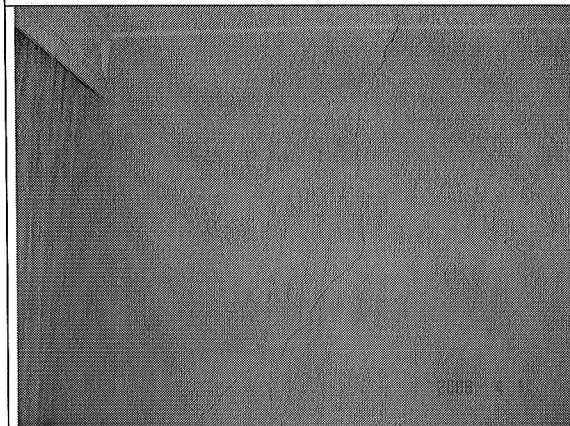
**Foto 19. Agrietamiento diagonal en muro interno**

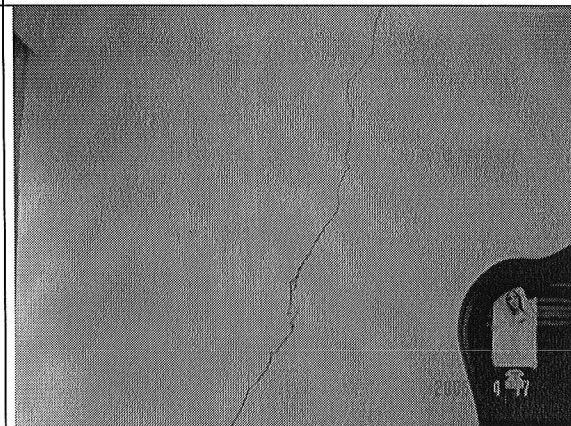
**Foto 20. Grieta visible por las dos caras del muro**
